BIURO OBSŁUGI NIERUCHOMOŚCI  
I NADZORÓW INWESTYCYJNYCH  
UL. GORCZAŃSKA 16/9  
20-868 LUBLIN

# Analiza istniejącej infrastruktury torowiska Nadwiślańskiej Kolejki Wąskotorowej pod kątem techniczno – budowlanym

Wykonał:  
insp. diagnosta Górniak Marek  
Nr uprawnień budowlanych: ONB2-K-55/98

Lublin, dn. 30.06.2016r.

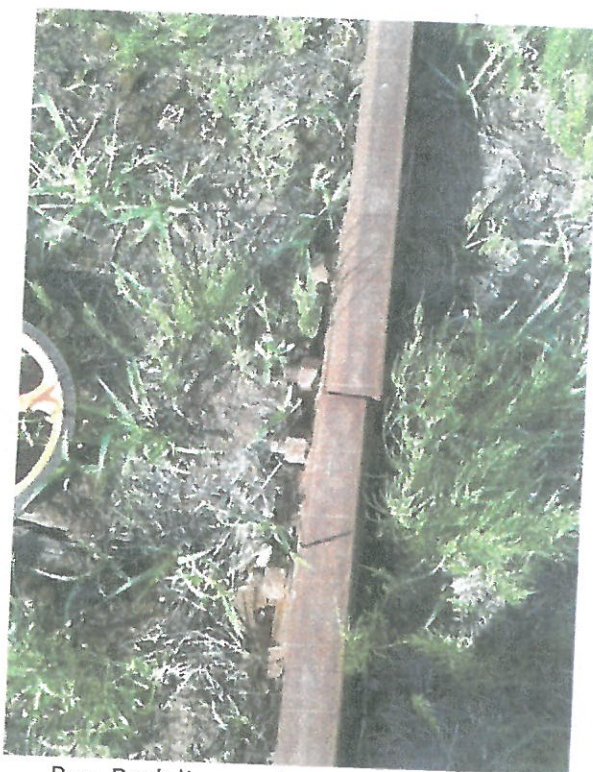
- **Brak licowania w poziomie szyn:**

km 21.030

km 20.495

Rys. Brak licowania w poziomie szyn

Brak licowania poprawić dokręcając śruby tubkowe na złączach klasycznych.

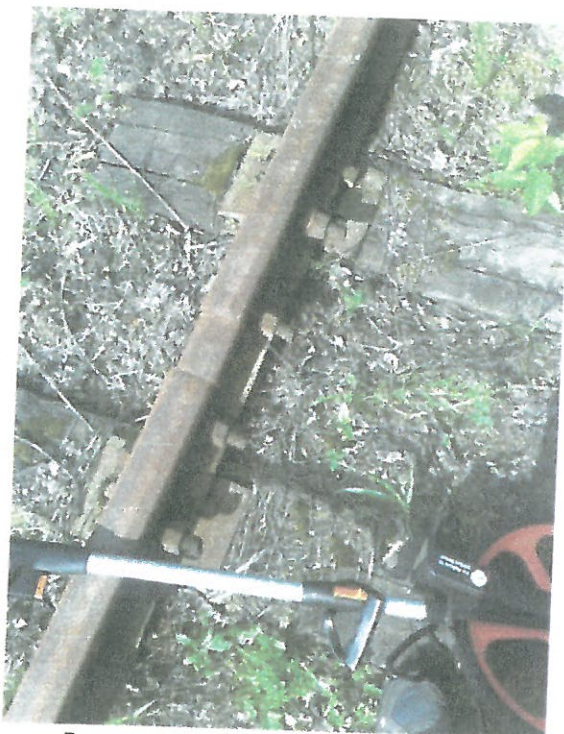
- Szyny przeznaczone do wymiany (naprawa ostateczna ze względu na krótkie wstawki):

Rys. Ciętka na złączu klasycznym

Wymiana szyn 210m typu S42 lub S49.

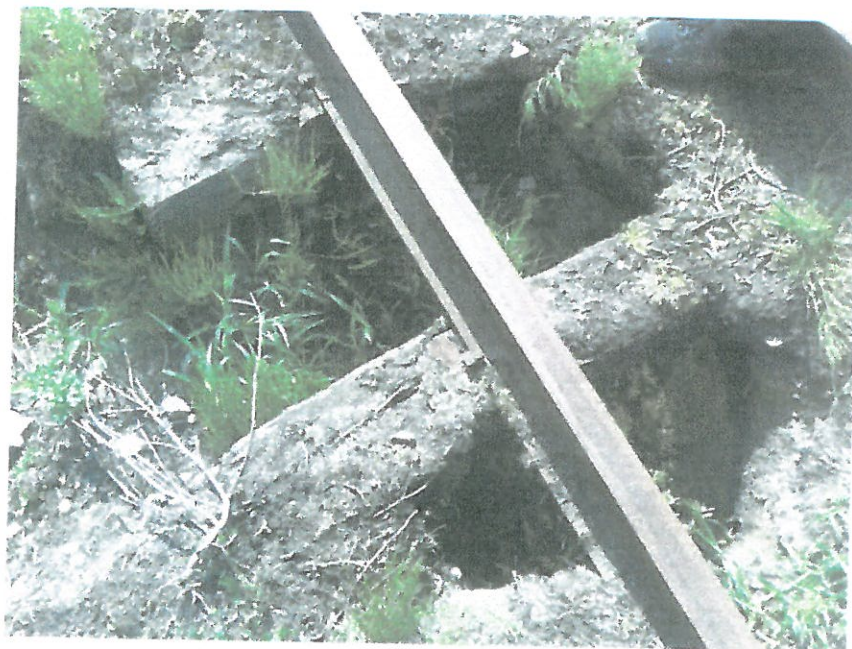
- Braki w podtorzu (wyrwy):

Rys. Wyrwa w podtorzu

Braki w podtorzu usunąć zasypując tłuczniem lub ziemią.

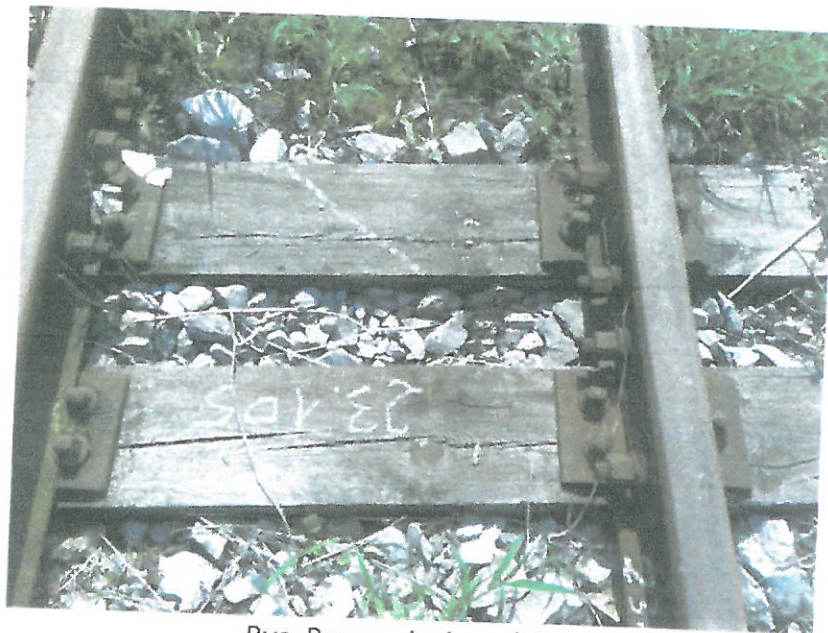
- konserwacja i dokręcenie śrub łubkowych na złączach klasycznych w ilości 2736szt. (na długości 4.762 występuje 171 złącz klasycznych x 2 = 342szt.)
- regulacja luzów i nasuwanie szyn odpełzłych (przesunięcie styków w niektórych miejscach wynosi ponad 200mm)

Rys. Przesunięcie styków

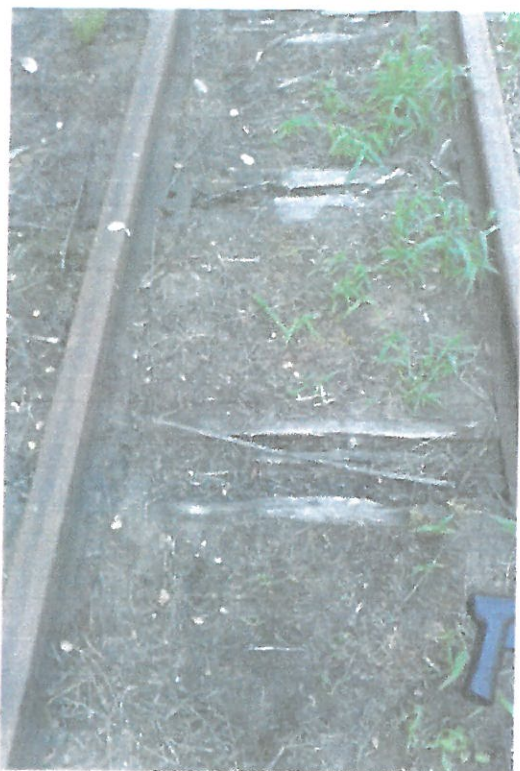
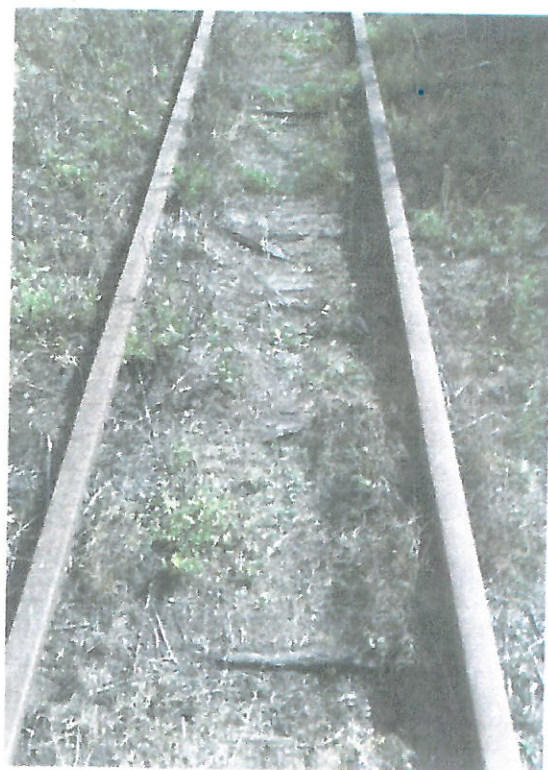
Rys. Uszkodzone podkłady

W km 23.315 – 18.360 wymienić 2627 szt. podkładów drewnianych.

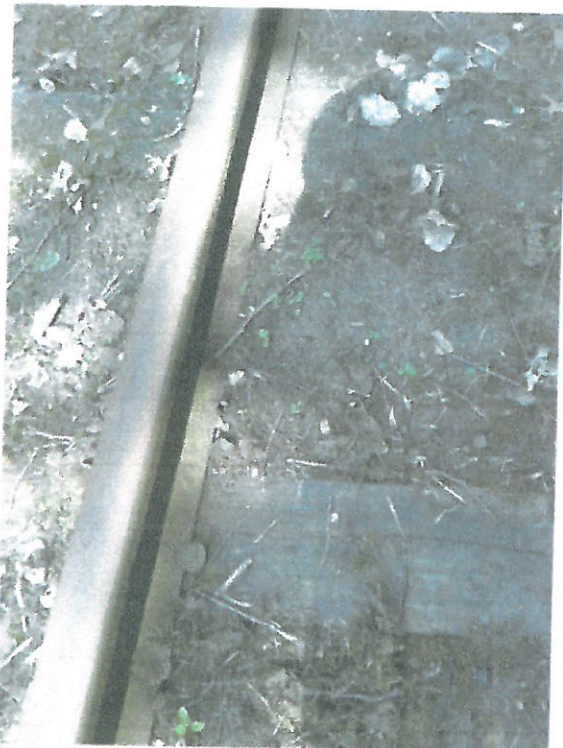
Na badanym odcinku tor leży na szynach typu ciężkiego (S-41, S42, S49). Stan szyn jest dobry. Szyny przytwierdzone są do podkładów za pomocą podkładek P1S i haków, a w niektórych przypadkach szyna przytwierdzona jest do podkładu bezpośrednio hakami.

Rys. Bezpośrednie przytwierdzenie szyny hakiem

Na całym odcinku jest uszkodzonych 2964 szt. podkładów. Tor należy wzmocnić wymieniając podkłady, usuwając przytwierdzenia hakowe i zastępując je wkrętami lub przytwierdzeniem typu K za pomocą podkładek PM-42/49 i śrubami stopowymi.

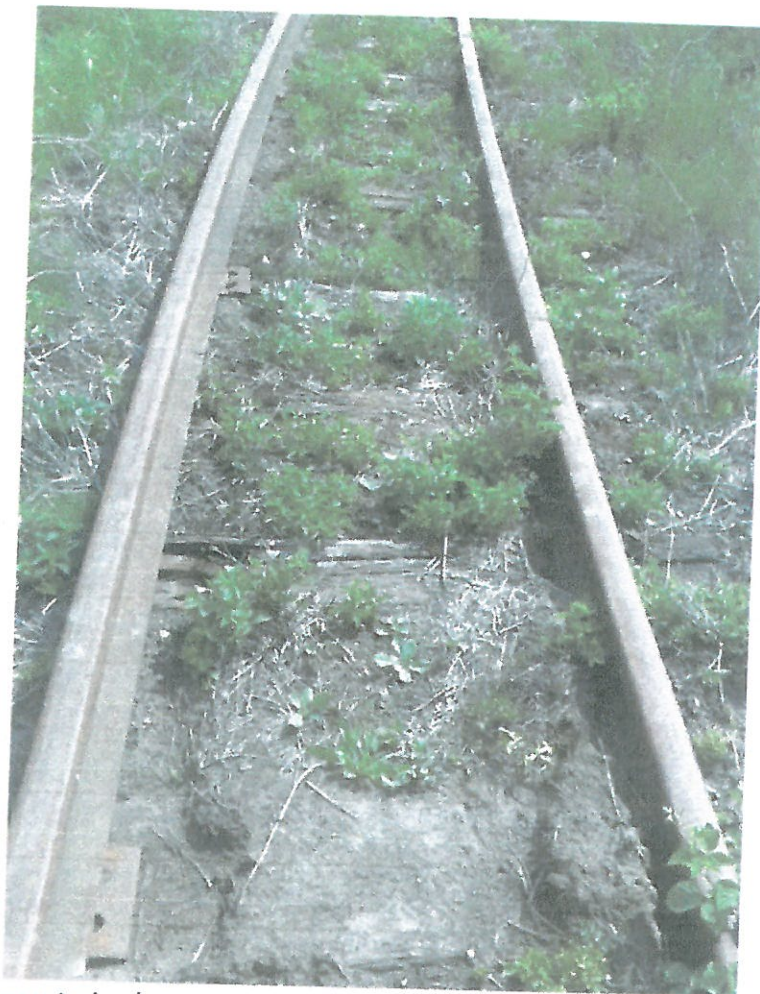
Rys. Nieprzytwierdzony tor na łuku w km 16.580 (poszerzenie do 57mm)

Poszerzenia i zwężenia usunąć wymieniając podkłady.  
Szerokości zaznaczone na czerwono usunąć w pierwszej kolejności.

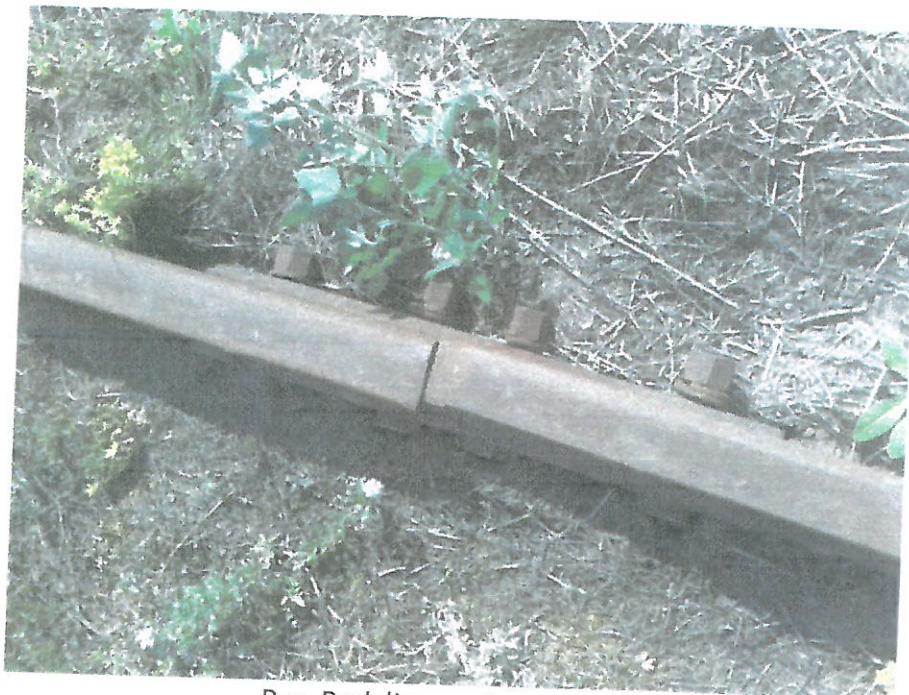
- **Brak licowania w poziomie szyn:**  
km 17.330

Rys. Brak licowania w poziomie szyn

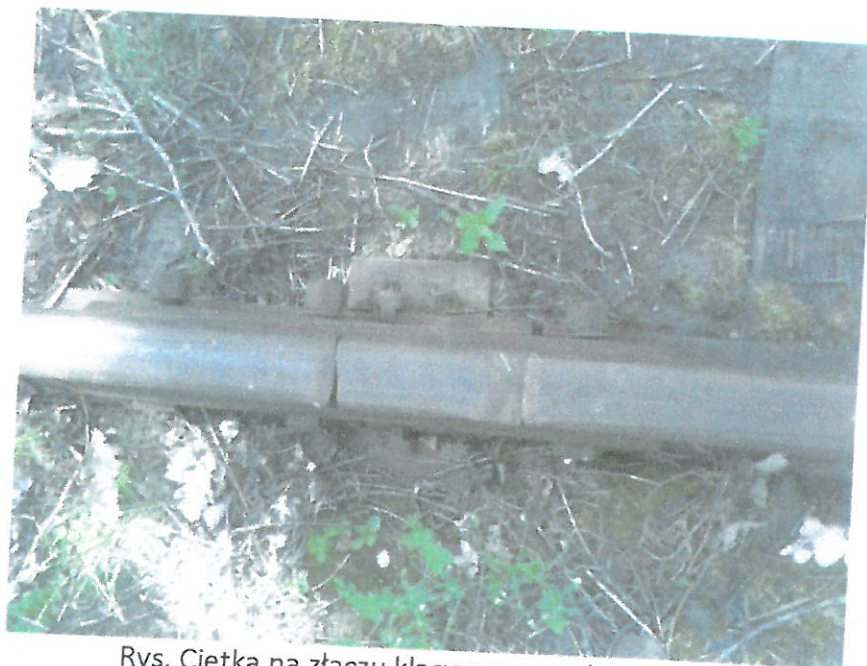
Rys. Ciętka na złączu klasycznym w km 15.825

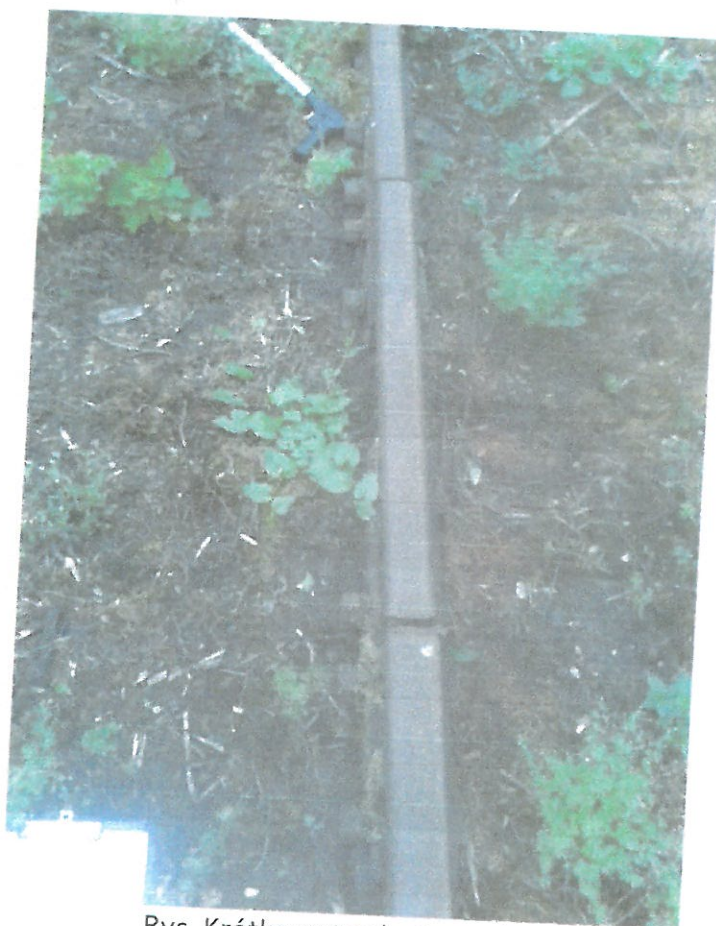
Rys. Krótka wstawka 1m w km 14.090

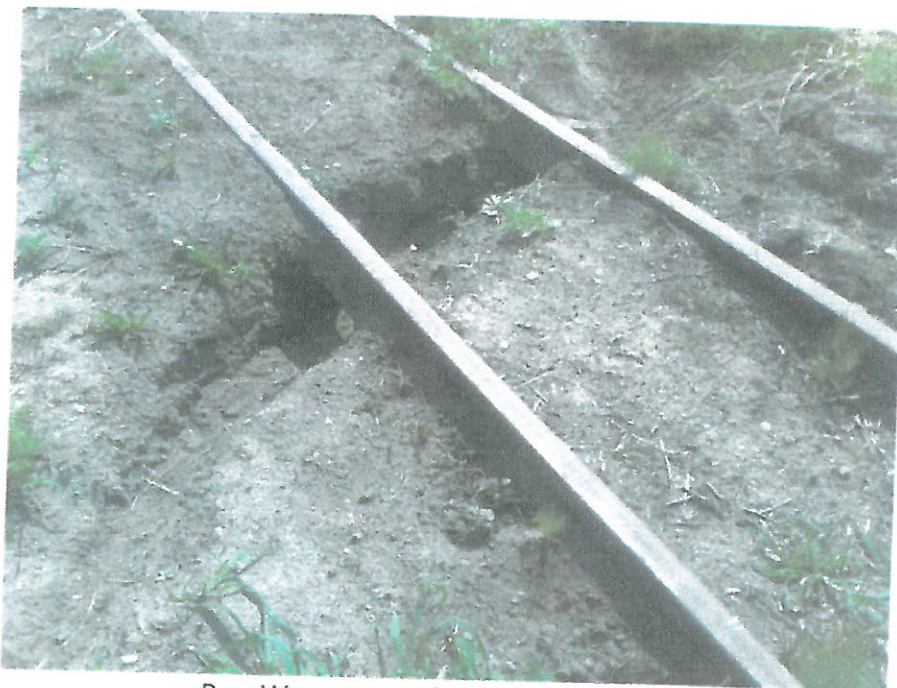
Rys. Wyrwa w podtorzu w km 16.855

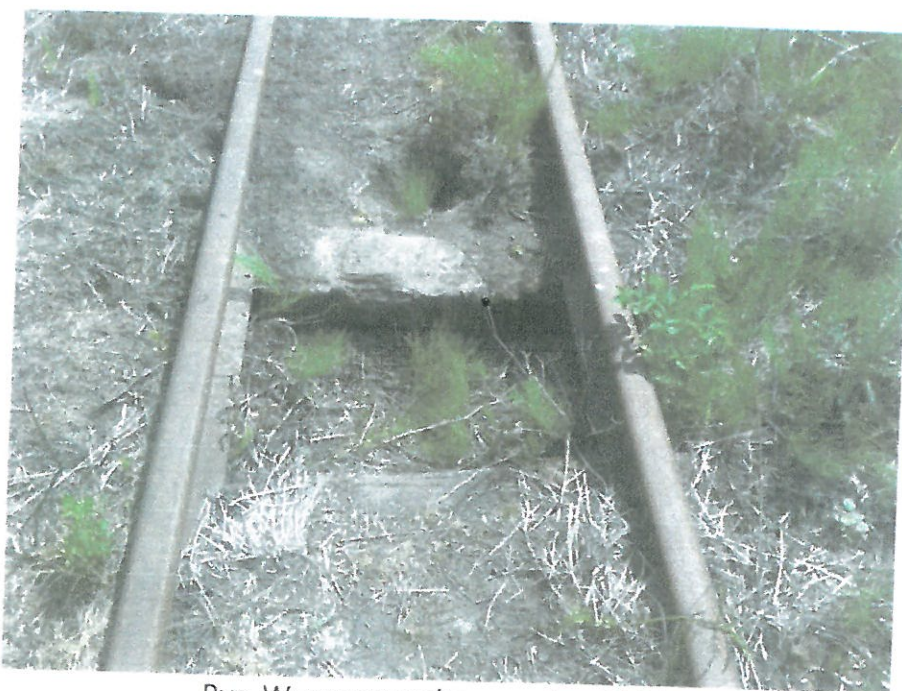
Rys. Wyrwa w podtorzu w km 16.295

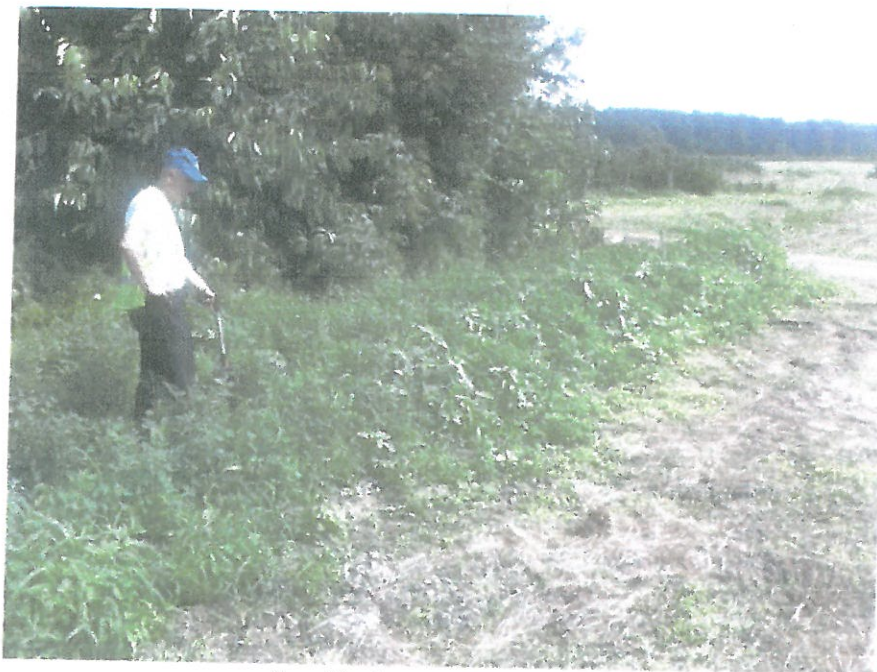
Tor jest w 100% zachwaszczony z zanieczyszczoną podsypką. Chwasty, darń, porosty i inne zanieczyszczenia toru na wielu jego odcinkach uniemożliwiają właściwą ocenę stanu technicznego podkładów i stanu przytwierdzenia szyn do podkładów. Na tych odcinkach toru ocenę stanu podkładów i przytwierdzeń oparłem na analizie parametrów wymiarowych jak również analizie porównawczej toru zdatnego do jego oceny.

Rys. Zachwaszczenie toru

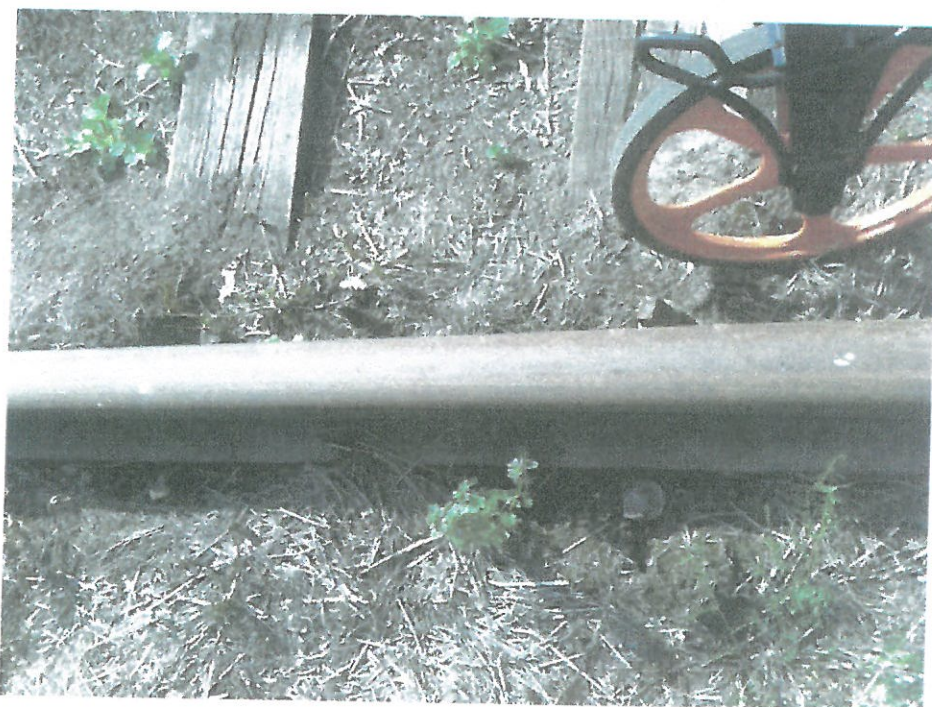
Rys. Szyna nieprzytwierdzona do podkładu w km 17.445

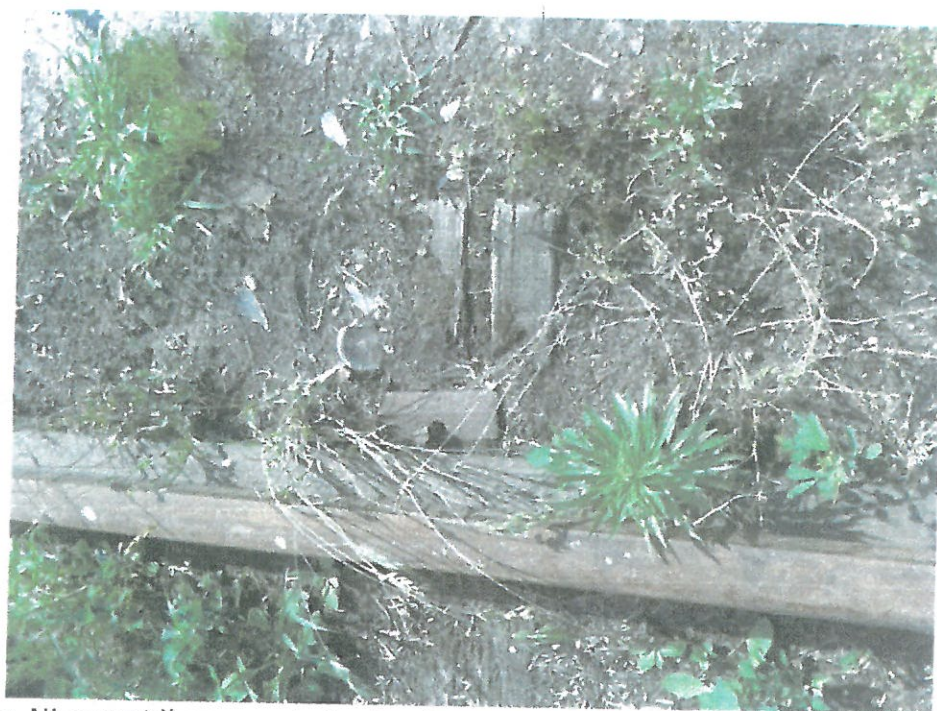
Rys. Nieprawidłowe przytwierdzenie szyny do podkładu, zły stan podkładów

Na całym odcinku jest uszkodzonych 3220 szt. podkładów. Tor należy wzmocnić wymieniając podkłady, usuwając przytwierdzenia hakowe i zastępując je wkrętami lub przytwierdzeniem typu K za pomocą podkładek PM-42/49 i śrubami stopowymi.

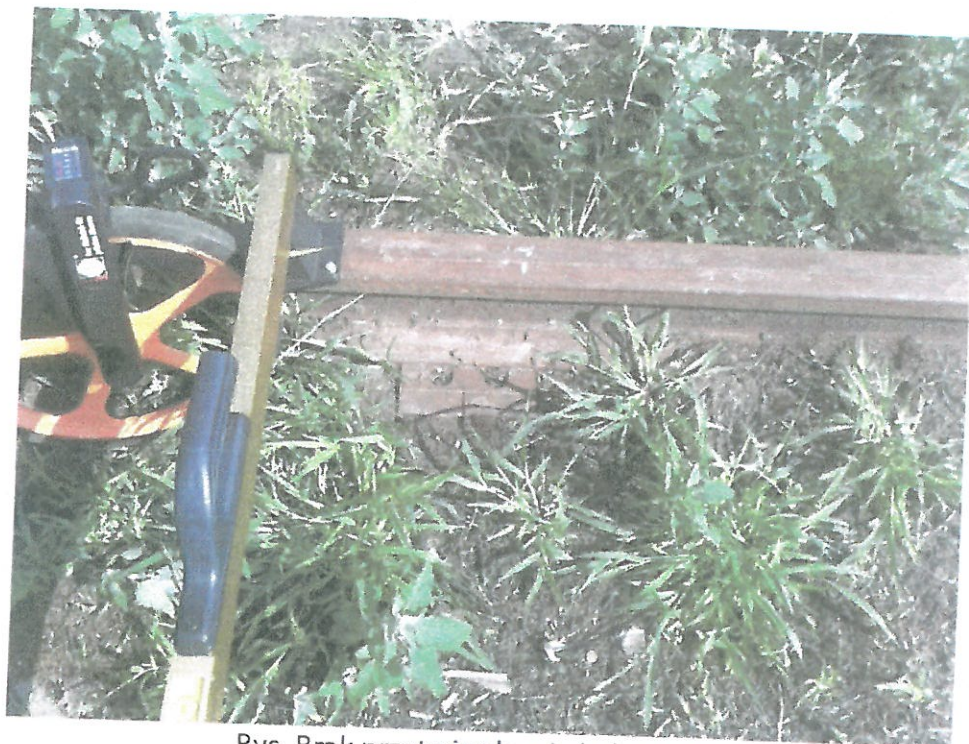
Rys. Brak przytwierdzenia hakowego

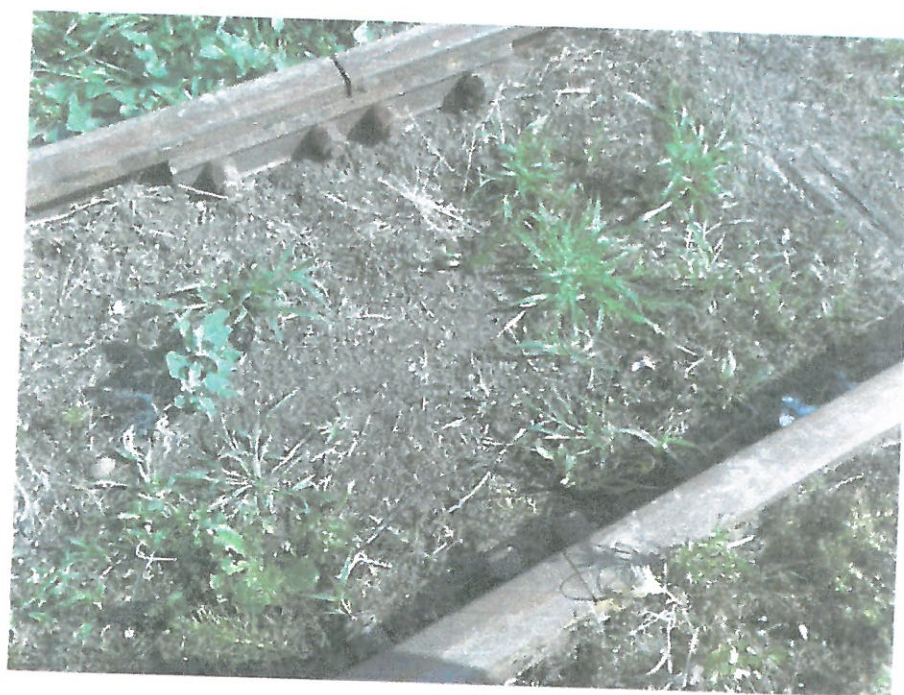
Rys. Prawidłowe złącze klasyczne, ale bez podkładów podłączowych

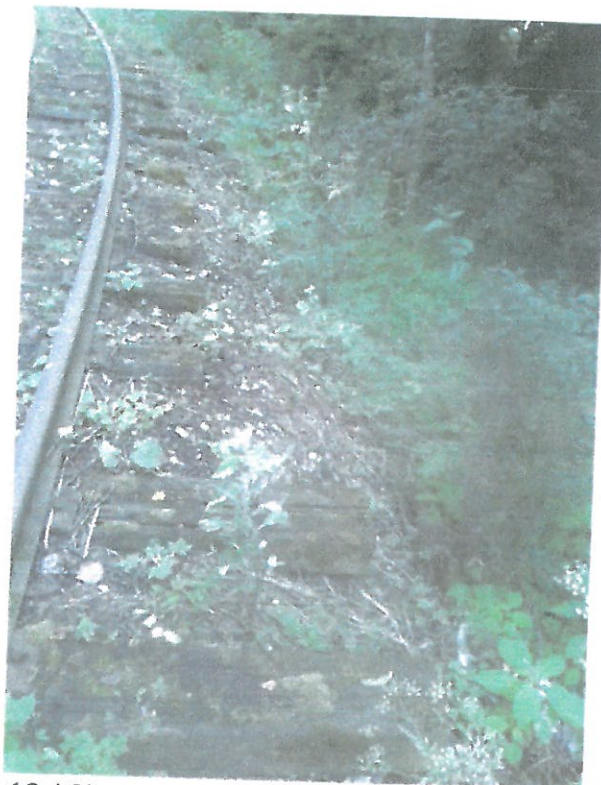
- **Braki w podtorzu:**  
Wyrwa w km 12.270  
Nieobsypany tor na łuku w km 12.160 – 12.140

Rys. W km 12.160 na nasypie w łuku nieobsypany tok zewnętrzny

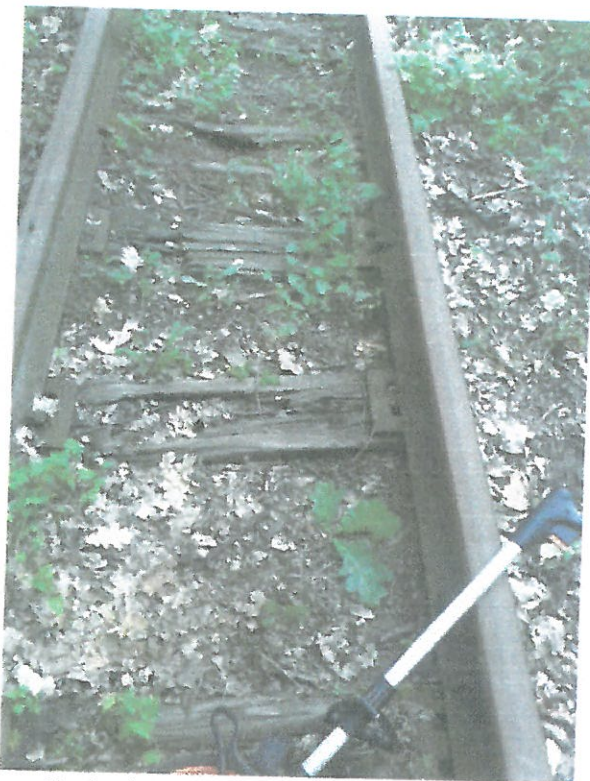
Rys. Uszkodzone podkłady na tuku w km 9.750

W km 12.832 – 7.745 wymienić 2840 szt. podkładów drewnianych.

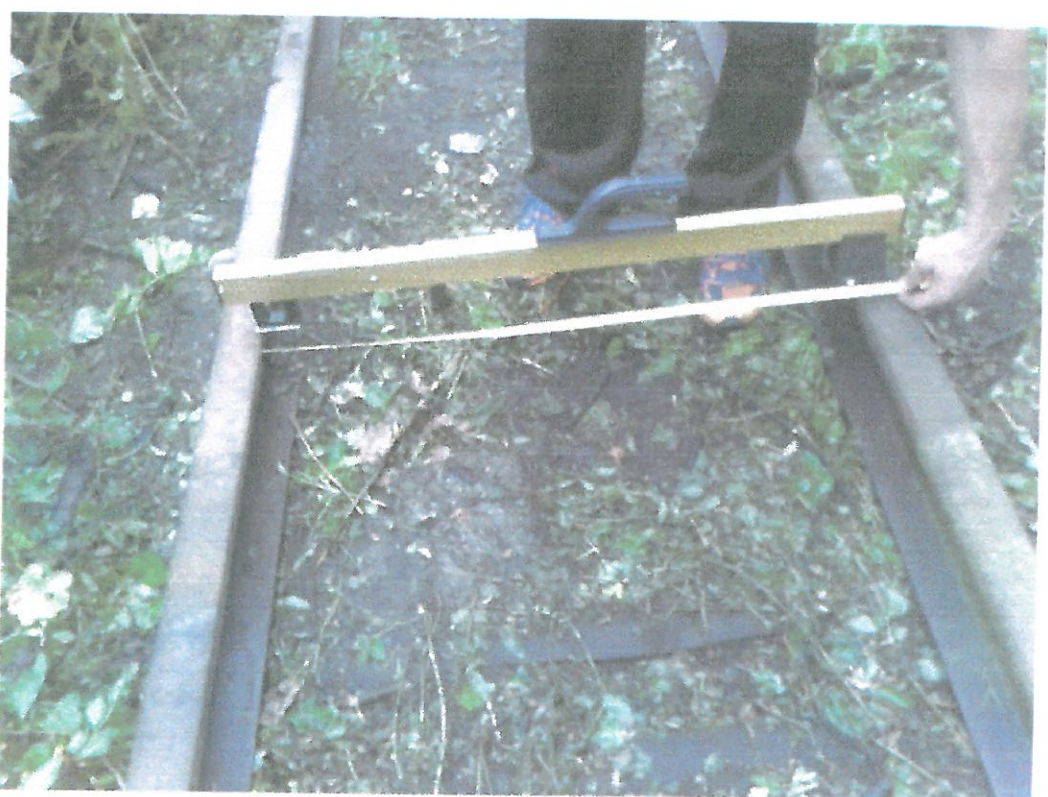
Rys. Poszerzenie +60mm(nieprzytwierdzony tor)

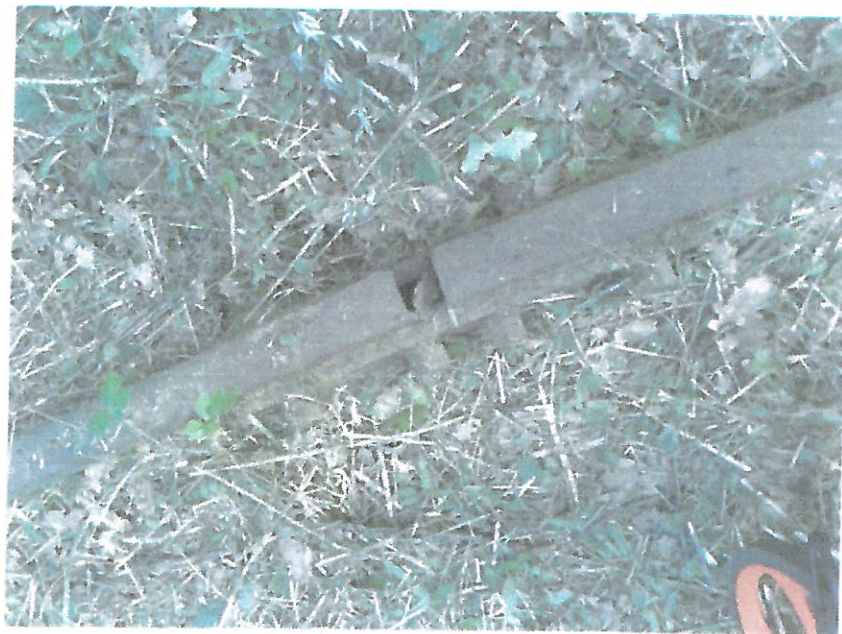
Rys. Przekroczony luz w km 5.730

Uwaga: Prawidłowy luz powinien wynosić 5mm. Po regulacji luzów stosować załącznik nr 5 *Warunków technicznych utrzymania nawierzchni kolejowej torów i rozjazdów na linii kolejowej wąskotorowej.*

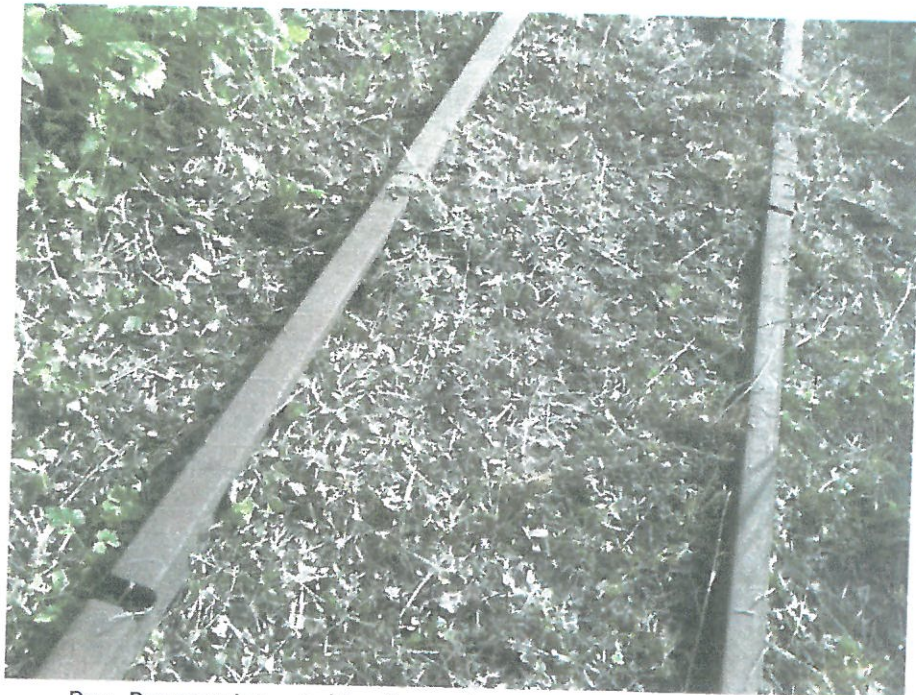
Rys. Przesunięte styki o 2 m w km 5.640, przekroczone luzy

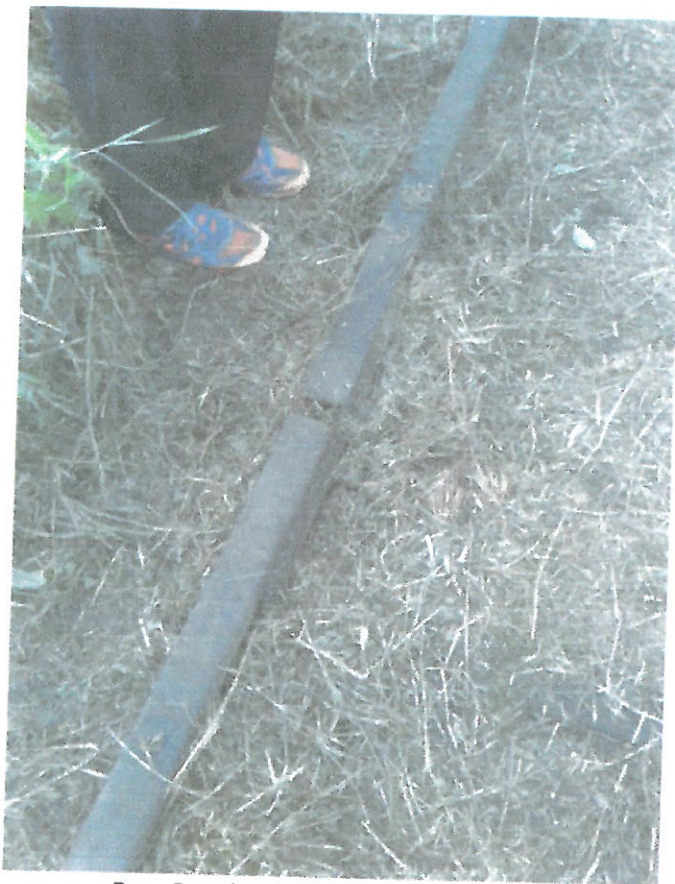
Rys. Przekroczony luz w km 3.740

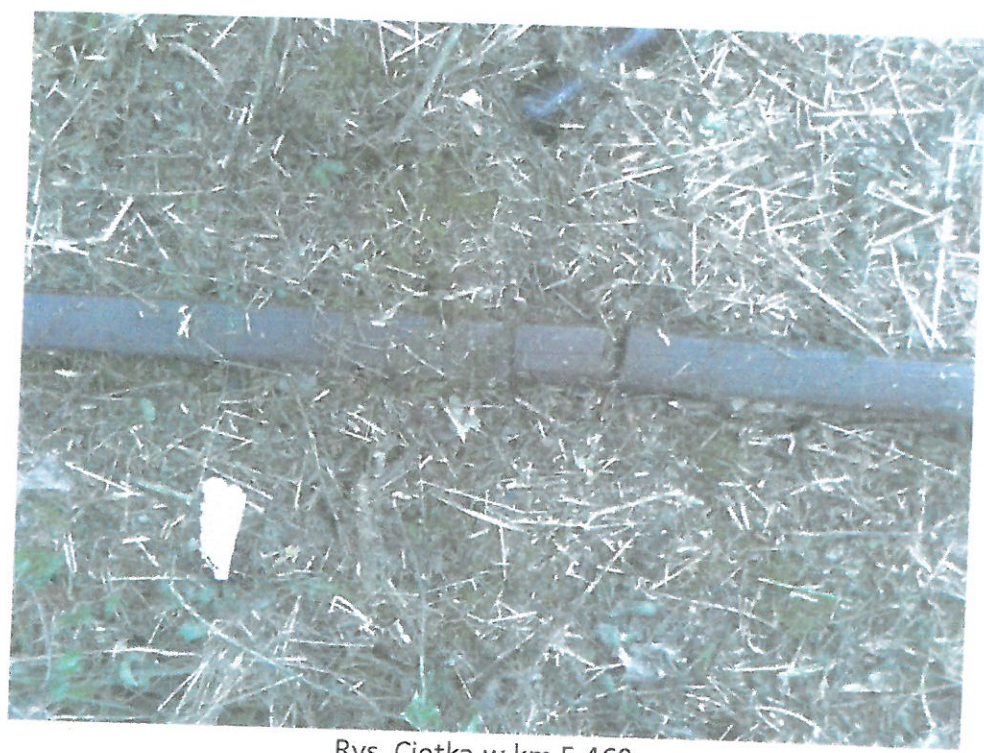
Rys. Ciętka w km 5.460

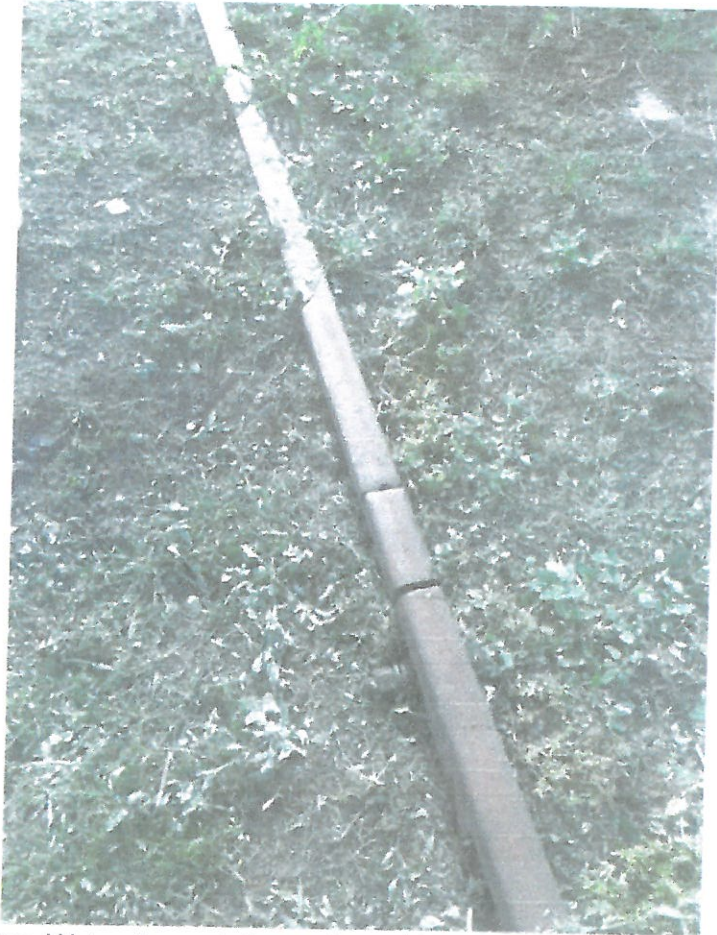
Rys. Wstawiona ciętka w złączu klasycznym w km 1.265

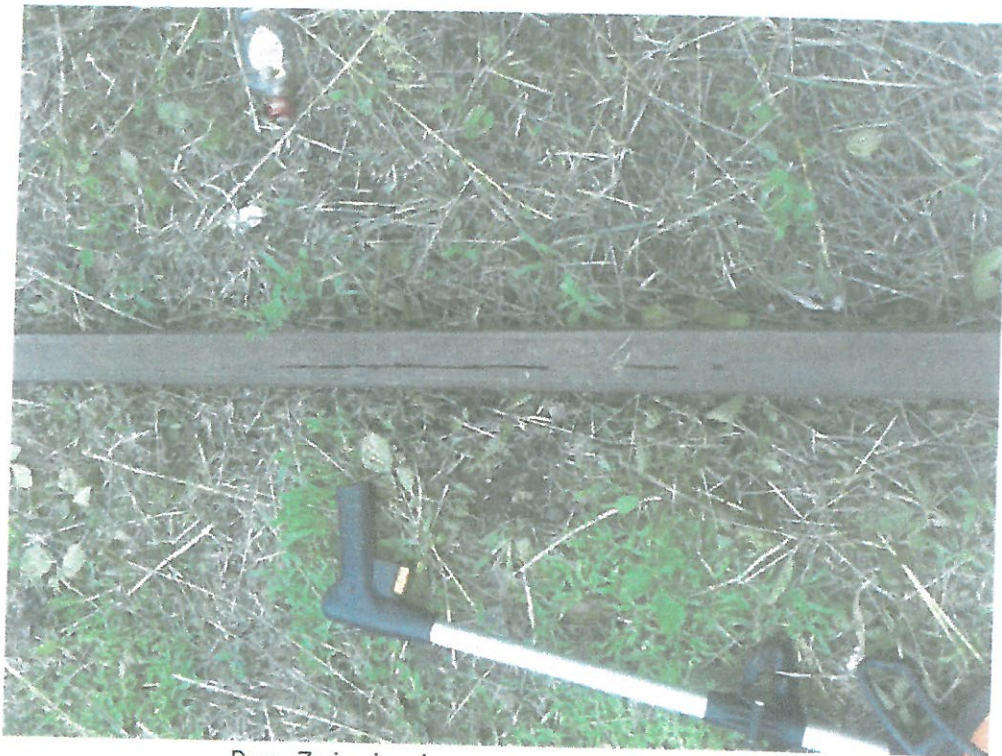
Rys. Zużycie pionowe szyny w km 0.679 typu 38ab

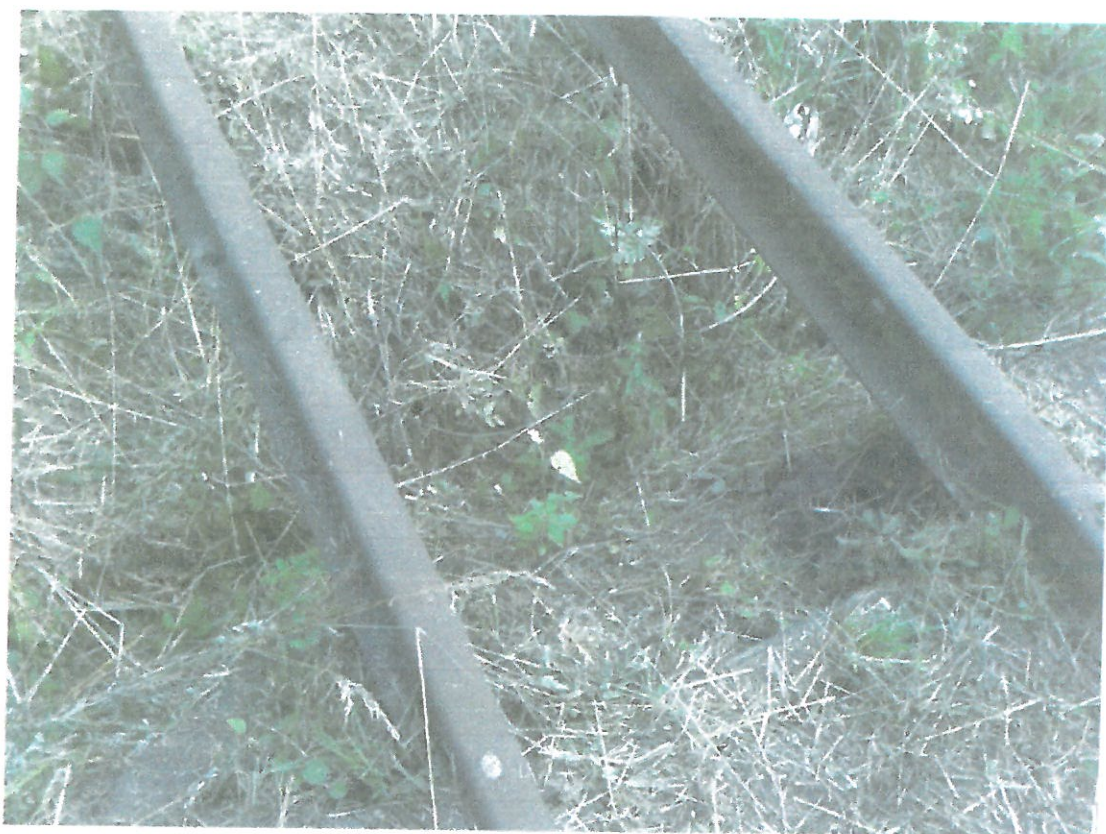
Rys. Wyrwa w podtorzu, nieprzytwierdzony tor w km 7.050

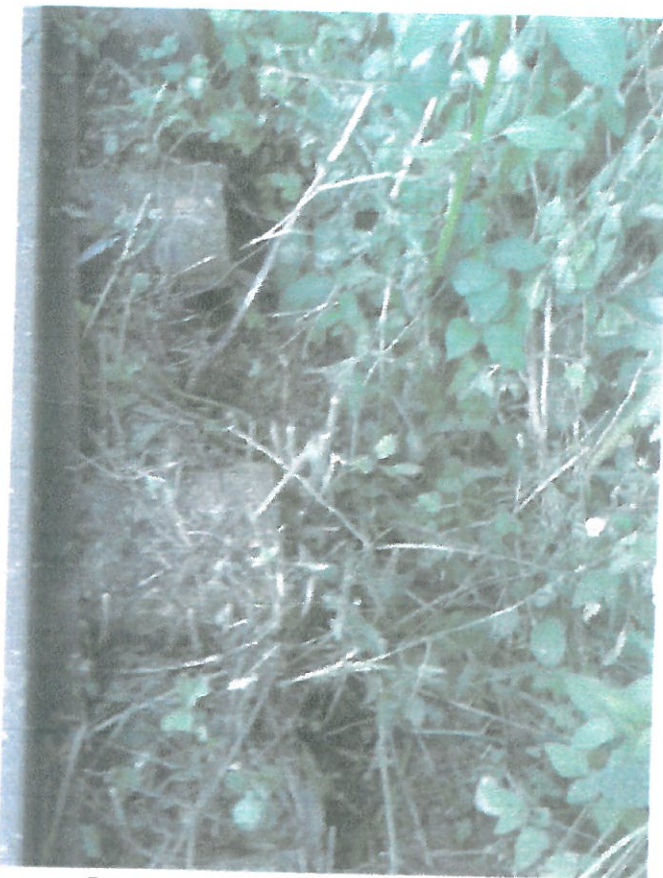
Rys. Wyrwa w podtorzu w km 6.815

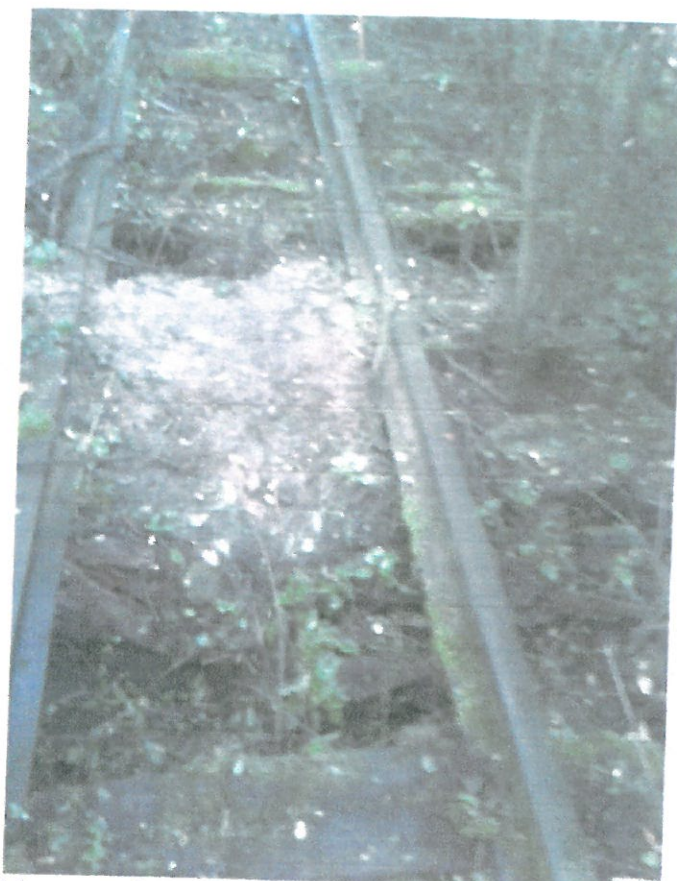
km 4.095 – wyrwa na 5m

Rys. Wyrwa na długości 5m w km 4.095(nieprzytwierdzony tor)

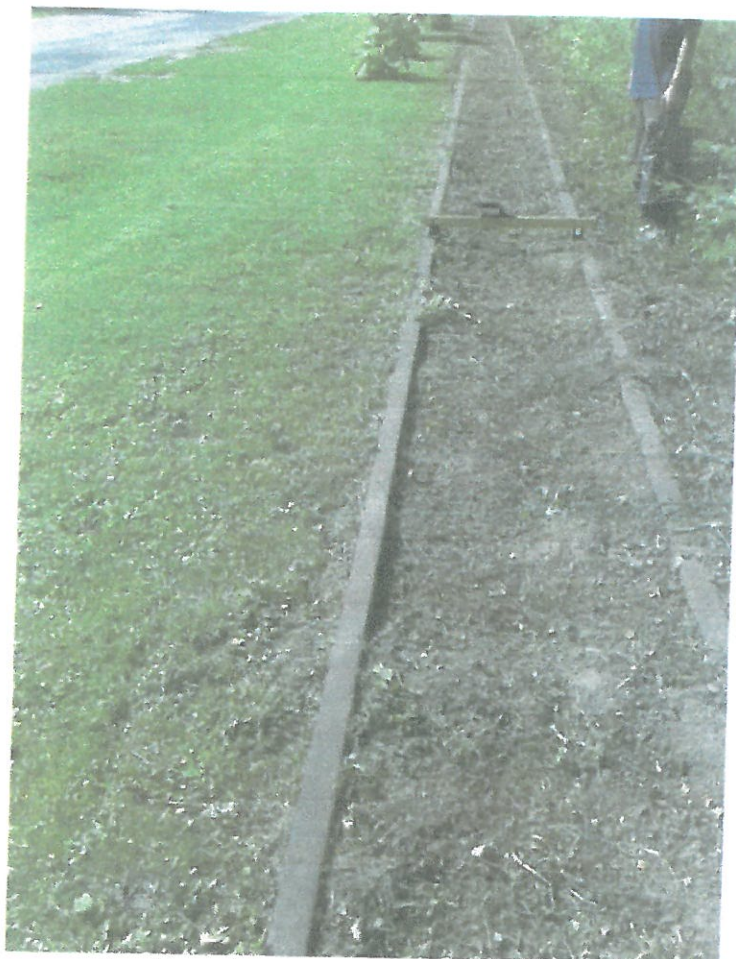
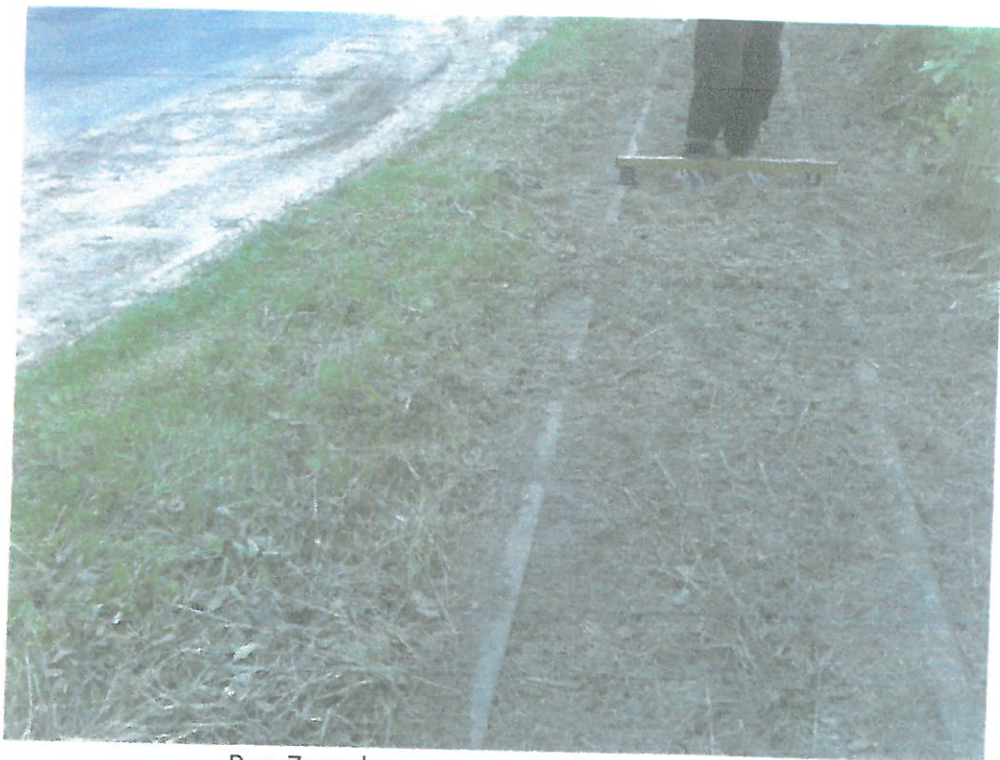
Rys. Zamulony teren w km 7.600 – 7.250

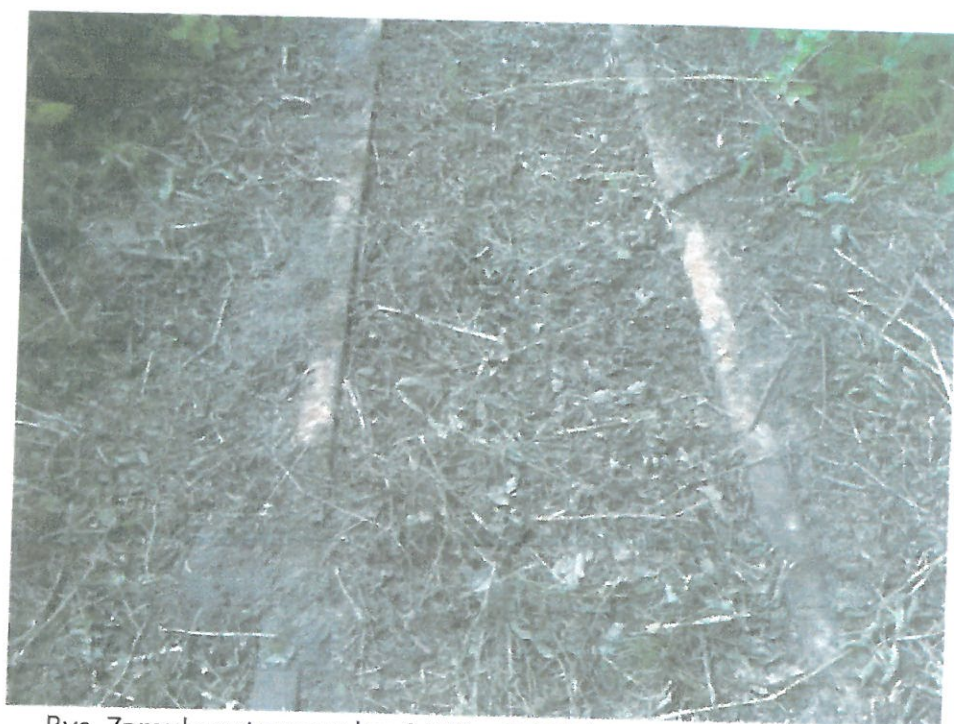
Rys. Zamulony teren w km 6.800 – 6.925 (niewidoczne podkłady)

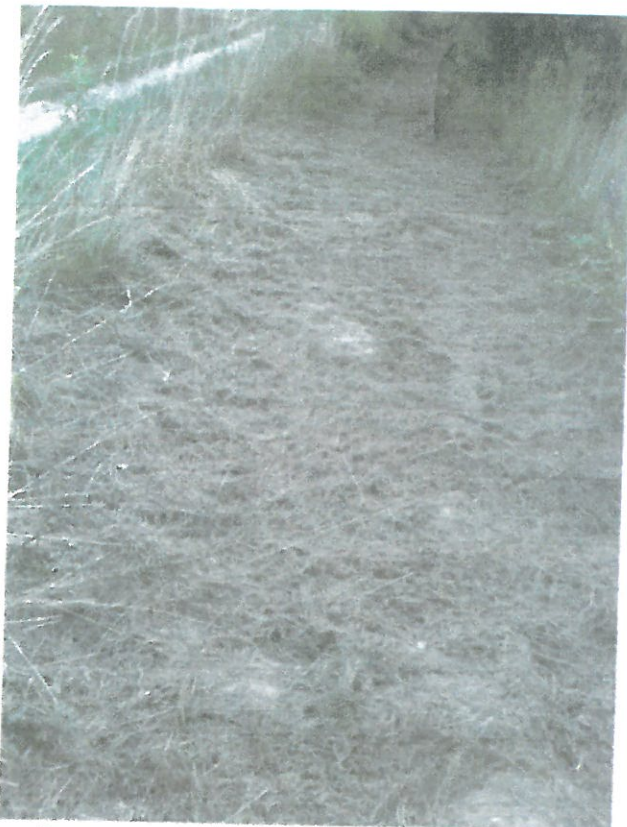
Rys. Zamulony teren w km 5.480 – 5.450
