BIURO OBSŁUGI NIERUCHOMOŚCI  
I NADZORÓW INWESTYCYJNYCH  
UL. GORCZAŃSKA 16/9  
20-868 LUBLIN

# Analiza istniejącej infrastruktury torowiska Nadwiślańskiej Kolejki Wąskotorowej pod kątem techniczno – budowlanym

Wykonał:  
insp. diagnosta Górniak Marek  
Nr uprawnień budowlanych: ONB2-K-55/98

Lublin, dn. 30.06.2016r.

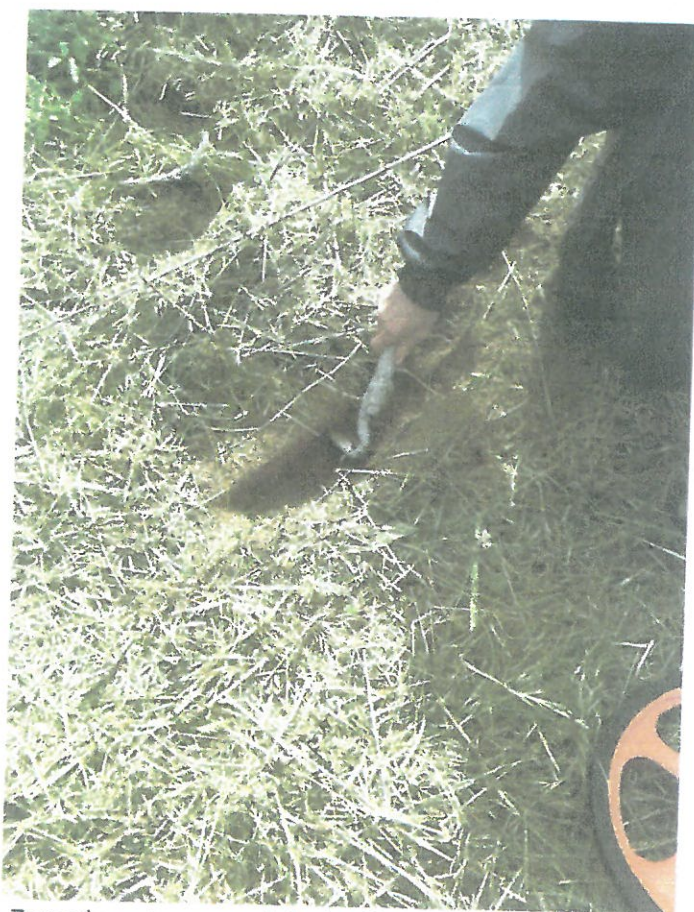
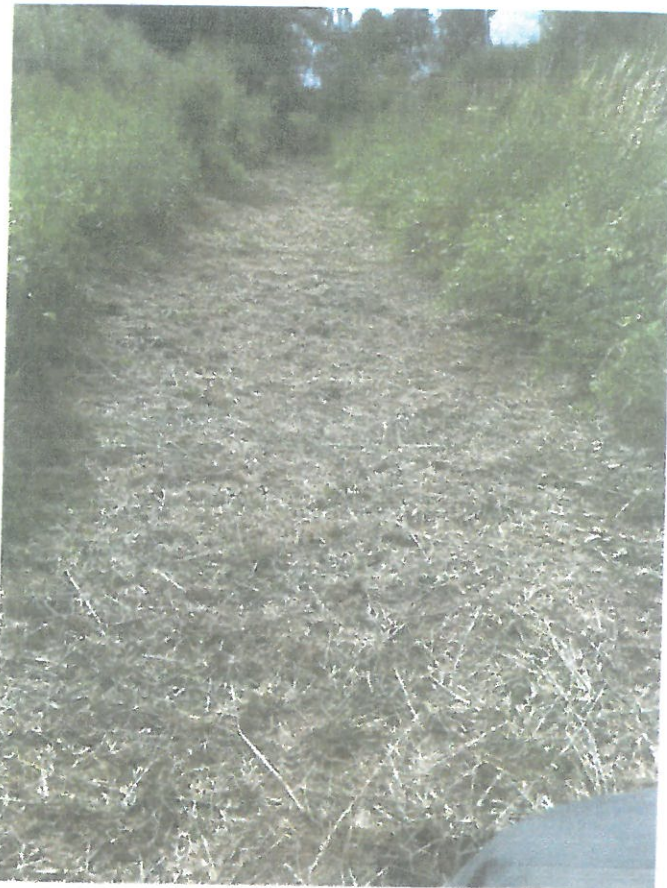
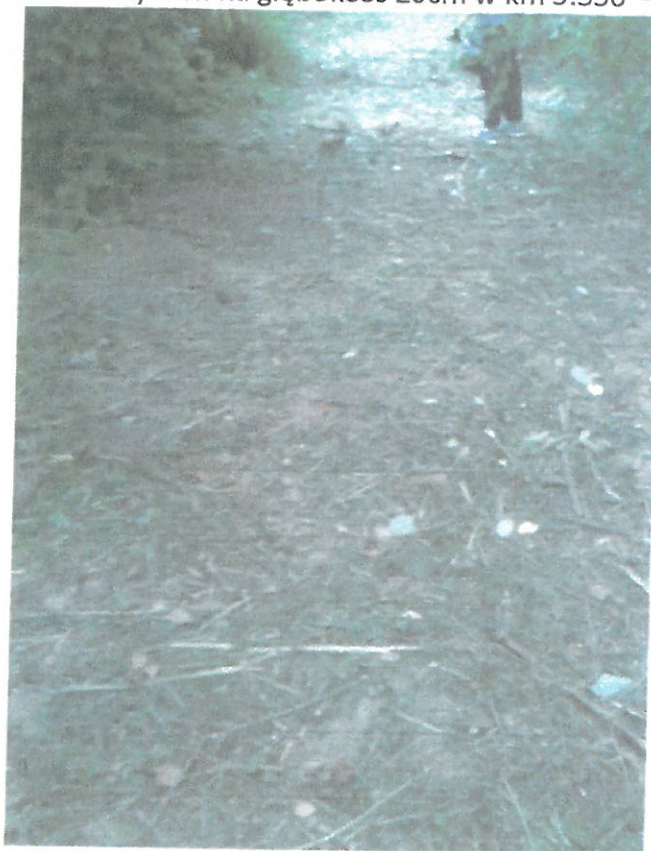
Rys. Zamulony teren na głębokość 20cm w km 5.350 – 4.950

Rys. Zamulony tren na głębokość 20cm w km 5.350 – 4.950

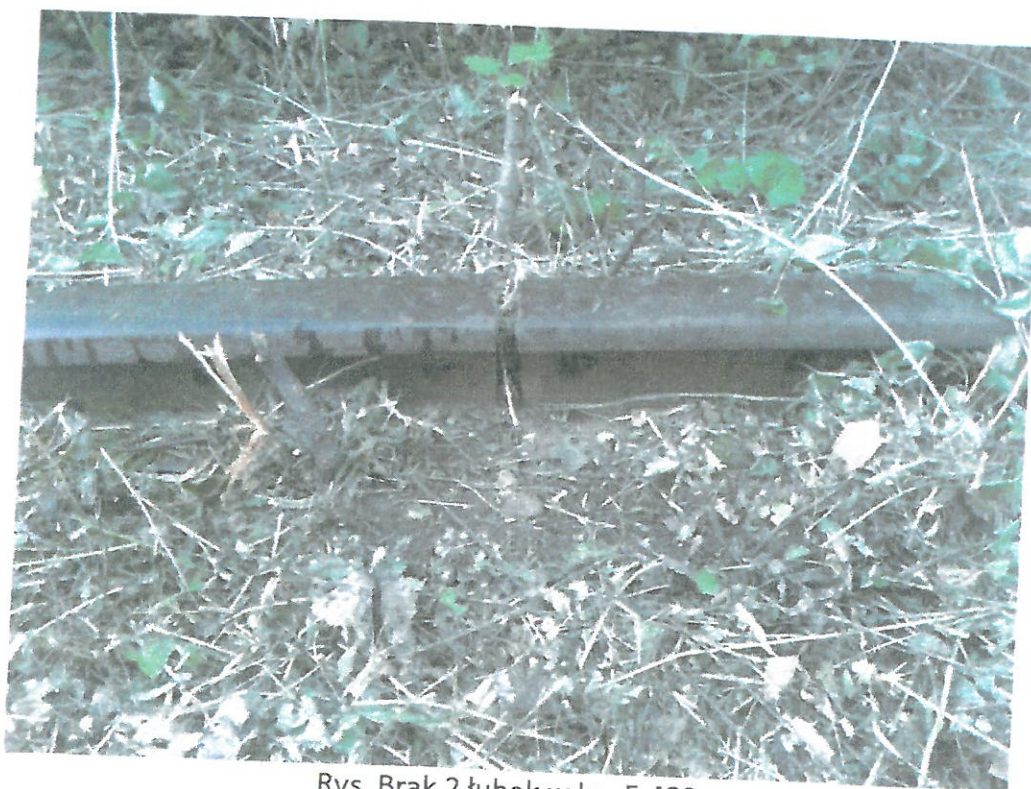
- km 5.430 – brak 2 łubek
- km 5.400 – brak 2 łubek
- km 4.545 – brak 2 łubek
- km 4.485 – brak 2 łubek
- km 4.455 – brak 2 łubek
- km 4.315 – brak 2 łubek
- km 4.195 – brak 4 łubek
- km 4.165 – brak 4 łubek
- km 3.675 – brak 2 łubek
- km 3.560 – brak 1 łubki
- km 3.535 – brak 2 łubek
- km 3.470 – brak 1 łubki
- km 3.285 – brak 2 łubek
- km 3.260 – brak 2 łubek
- km 3.235 – brak 4 łubek
- km 3.210 – brak 2 łubek

Rys. Brak 2 łubek w km 5.430

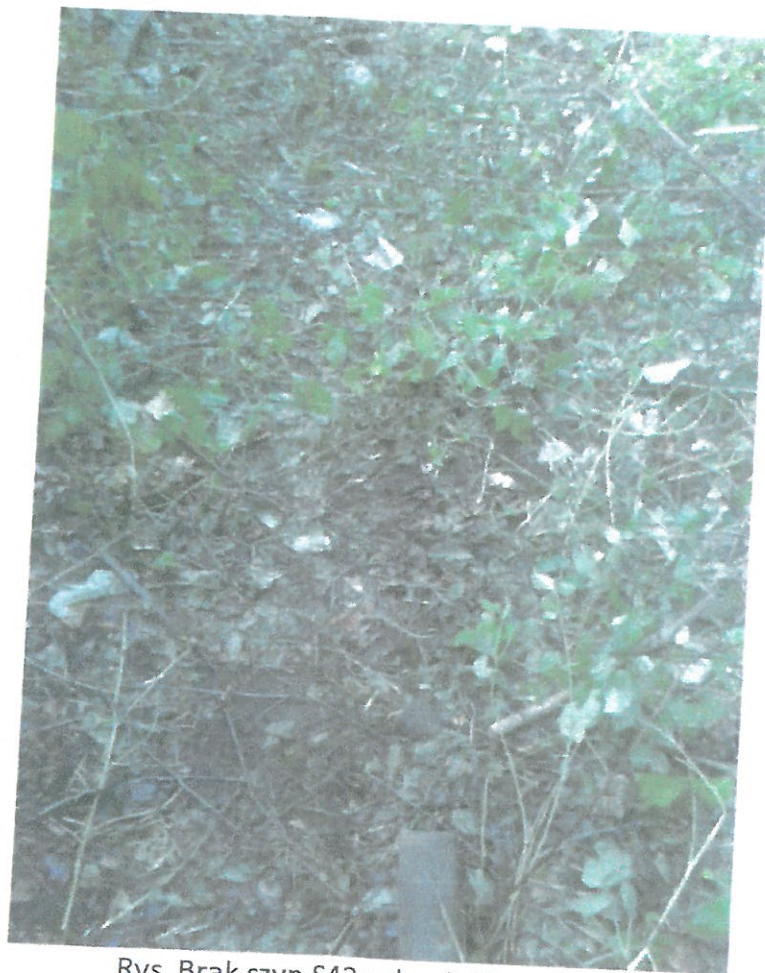
Rys. Brak szyn S42 w km 3.625 – 3.590

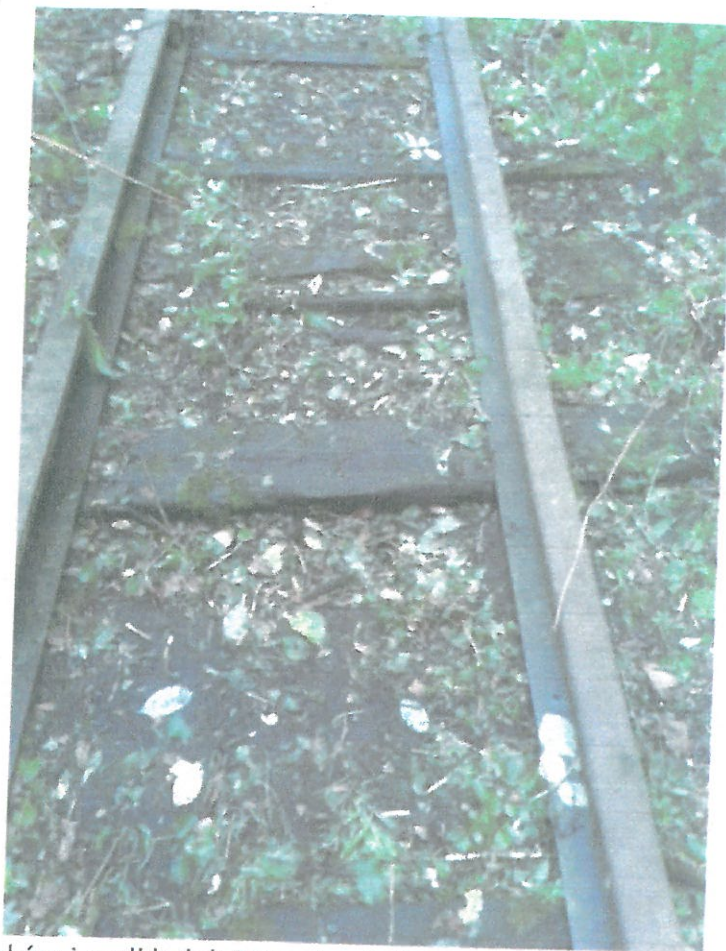
km 3.300 – 3.315 – brak haków i podkładek

Rys. Brak haków i podkładek P15 w km 3.300 – 3.315 (nieprzytwierdzony tor)

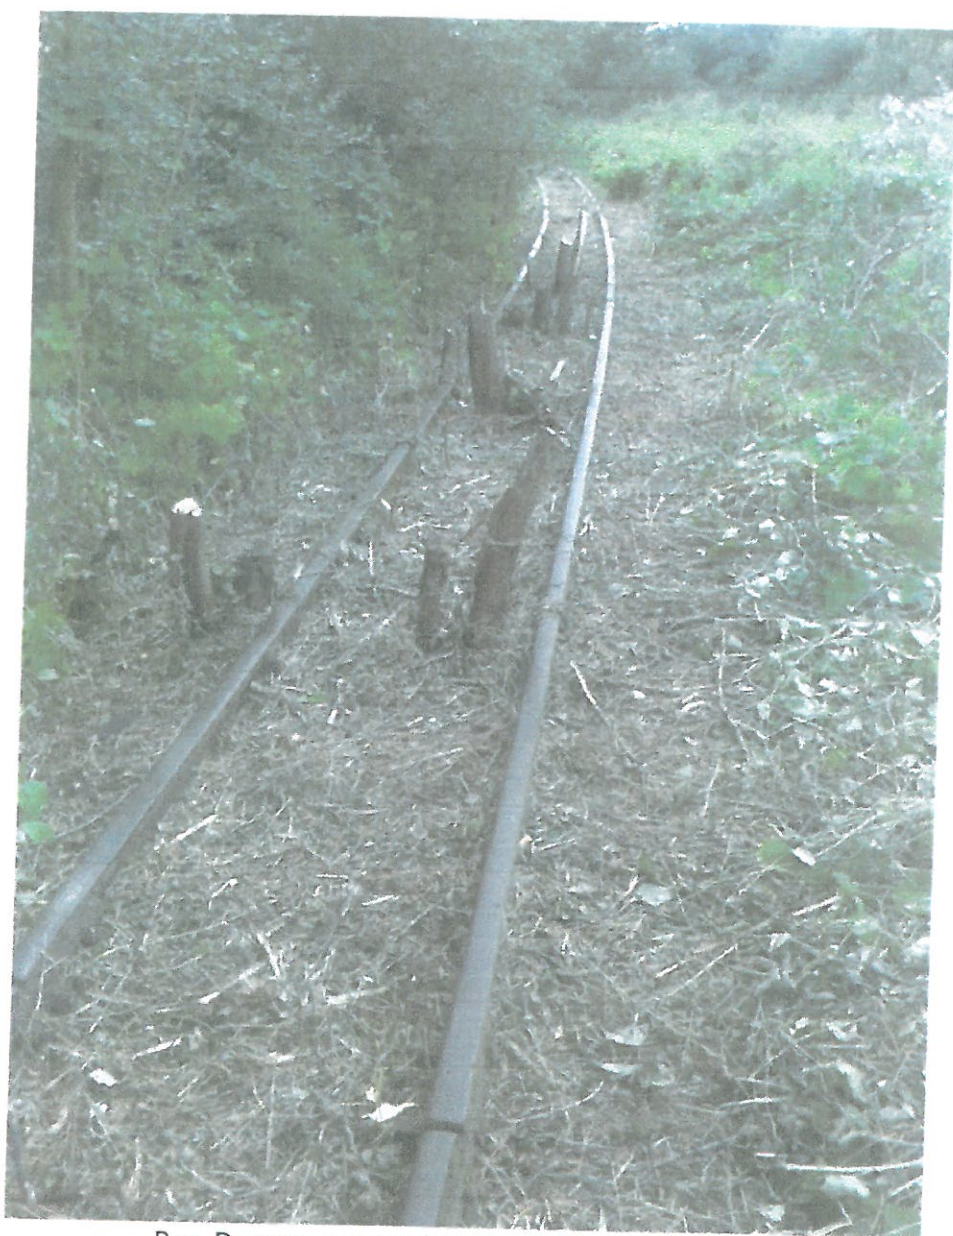
Rys. Drzewa porastające środek toru w km 5.365

W km 7.745 - 0.00 wyciąć drzewa i krzewy znajdujące się w pasie wywłaszczenia Nadwiślańskiej Kolejki Wąskotorowej.

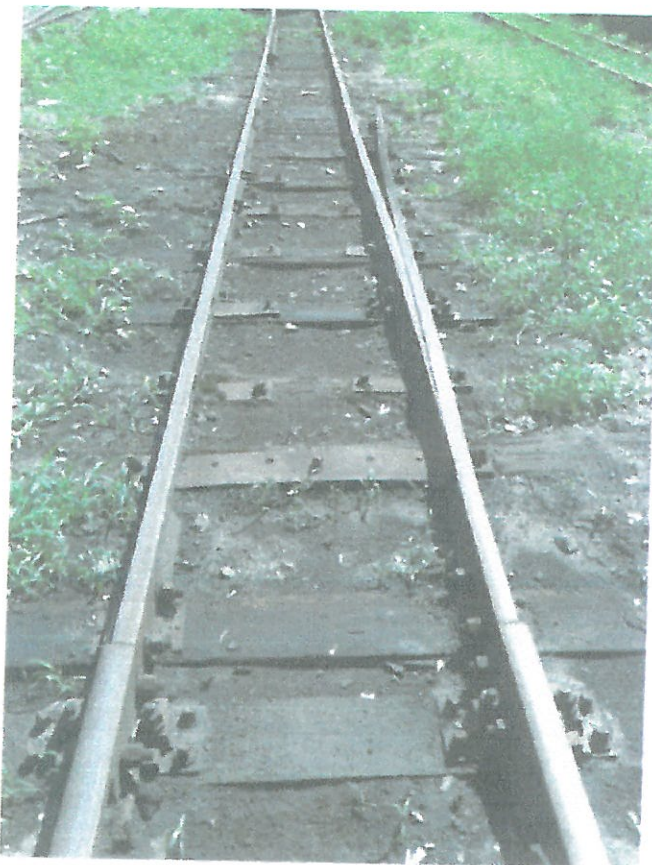
##### Rz nr 4 Xa-75-1:7 prawy

Rys. Rozebrany rozjazd nr 4

- Rozjazd rozebrany (wstawić 6szt. podkładów o długości 1,50m)

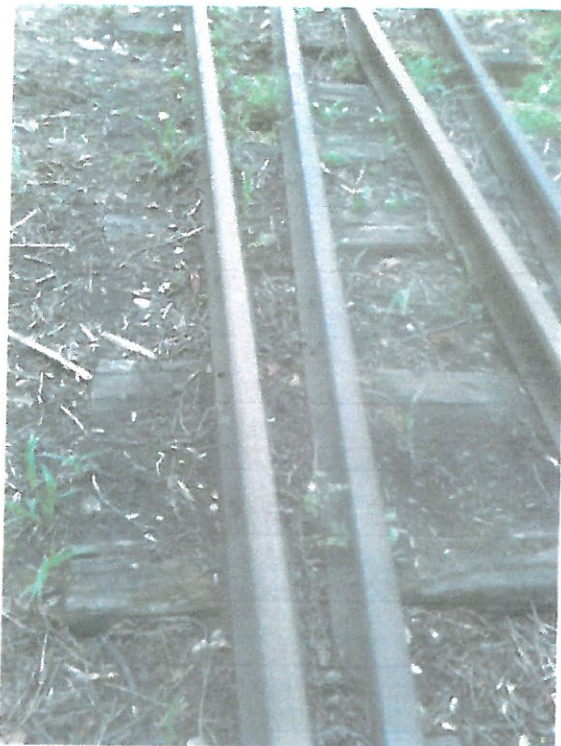
##### **Rz nr 2 S42-100-1:7 prawy**

Rys. Nieprzytwierdzona szyna łącząca (brak podkładek i haków)

- Poprawić przekroczone wymiary: b, przechytki
- Zaplanować podrozdne do wymiany szt.11 (2x1,80; 2x2,20; 2x2,20; 2x2,40; 2x2,50; 1x3,40)
- Oczyszczyć kanał ciągowy
- Uzupelnic brakujacą latarnię zwrotnicową
- Brak przytwierdzenia od końca zwrotnicy do krzyżownicy (szyna w powietrzu)
- Odnowić numerację rozjazdu

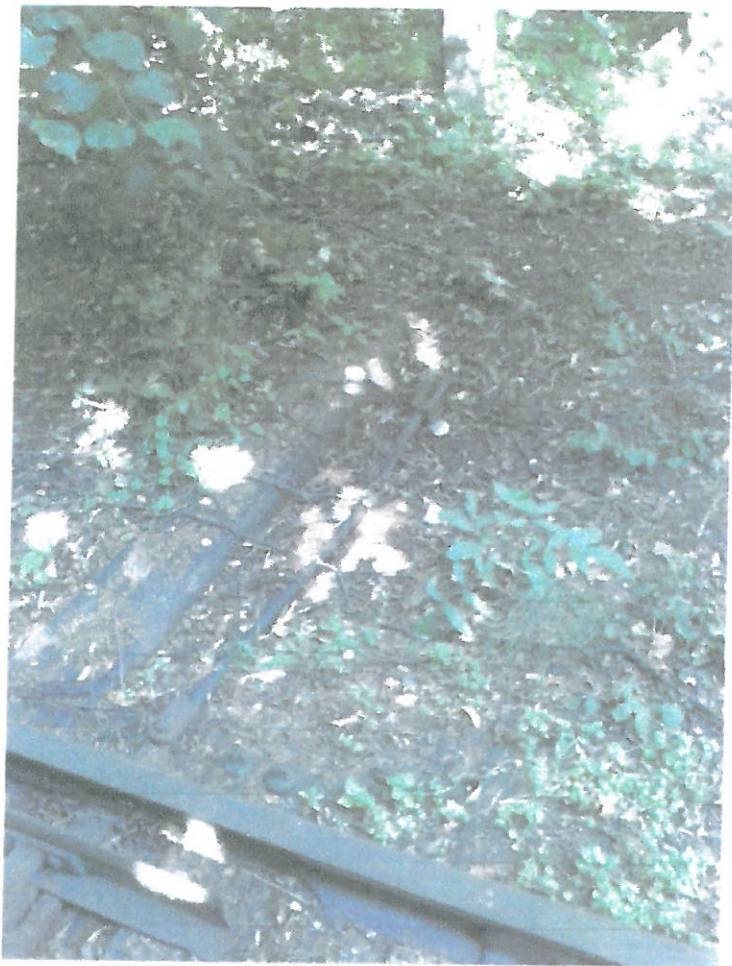
##### **Rz nr 5 Xa-75-1:7 prawy**

Rys. Odłączony pręt zastawczy, brak latarni zwrotnicowej na rozjeździe nr 5

- Poprawić wartości przechytki
- Podrozjezdnicze do wymiany szt. 14 (2x1,50; 2x1,70; 2x1,80; 3x2,00; 2x2,20; 3x2,40)
- Brak latarni zwrotnicowej
- Odłączony pręt nastawczy
- Odnowić kanał ciągowy
- Odnowić numerację rozjazdu

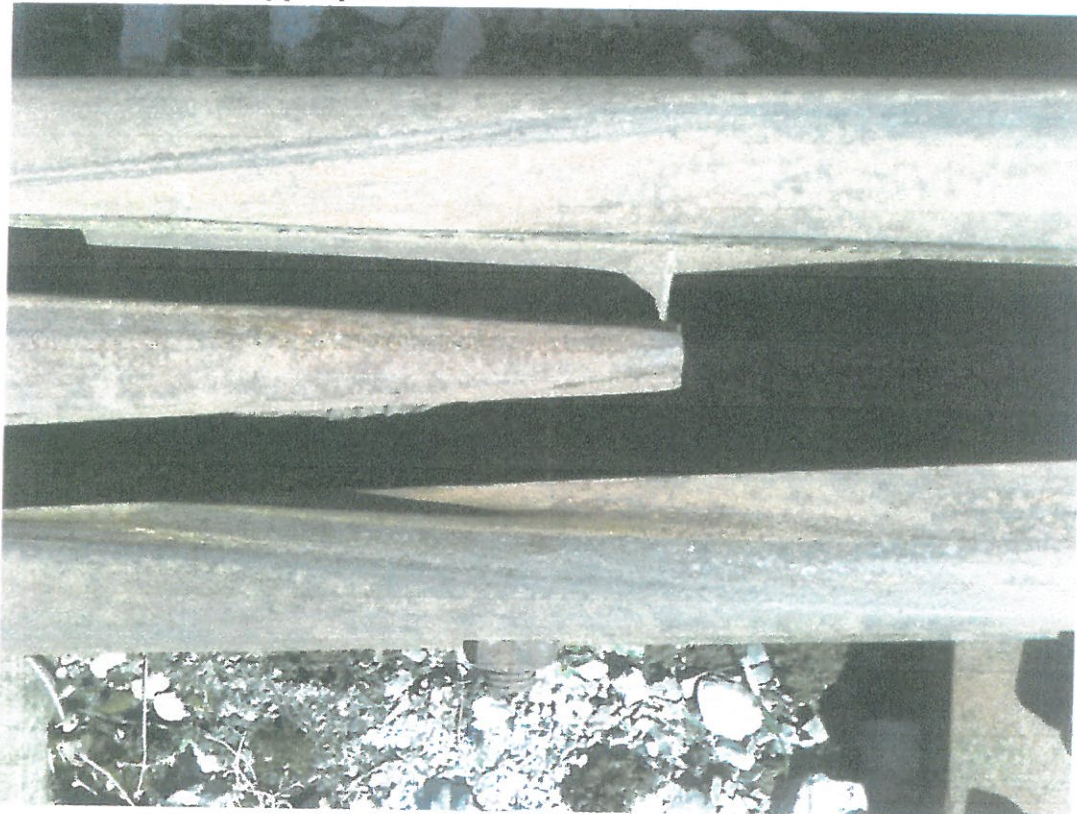
Rys. Krzyżownica do napawania

- Poprawić przekroczony wymiar a i przechyłki
- Napawać krzyżownicę
- Pęknięta osada iglicy na kierunek zwrotny

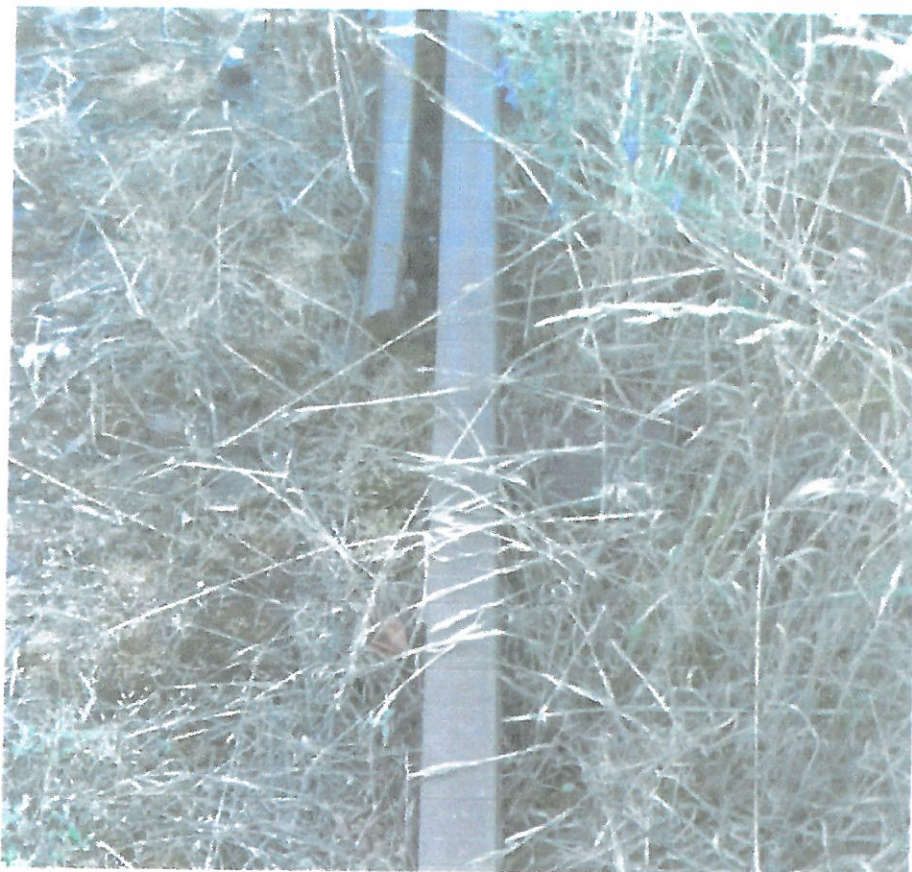
#### Rz nr 21 6d-100-1:7 lewy

Rys. Brak prawej iglicy w rozjeździe nr 21

- Poprawić przekroczony wymiar  $d^1$  i przechyłki
- Podrozejdnice do wymiany szt. 19 (2x1,50; 4x1,60; 3x1,80; 3x2,00; 2x2,20; 2x2,40; 2x2,60; 1x3,60)
- Brak latarni zwrotnicowej
- Oczyszczyć kanał ciągtowy
- Brak prawej iglicy
- Odnowić numerację rozjazdu

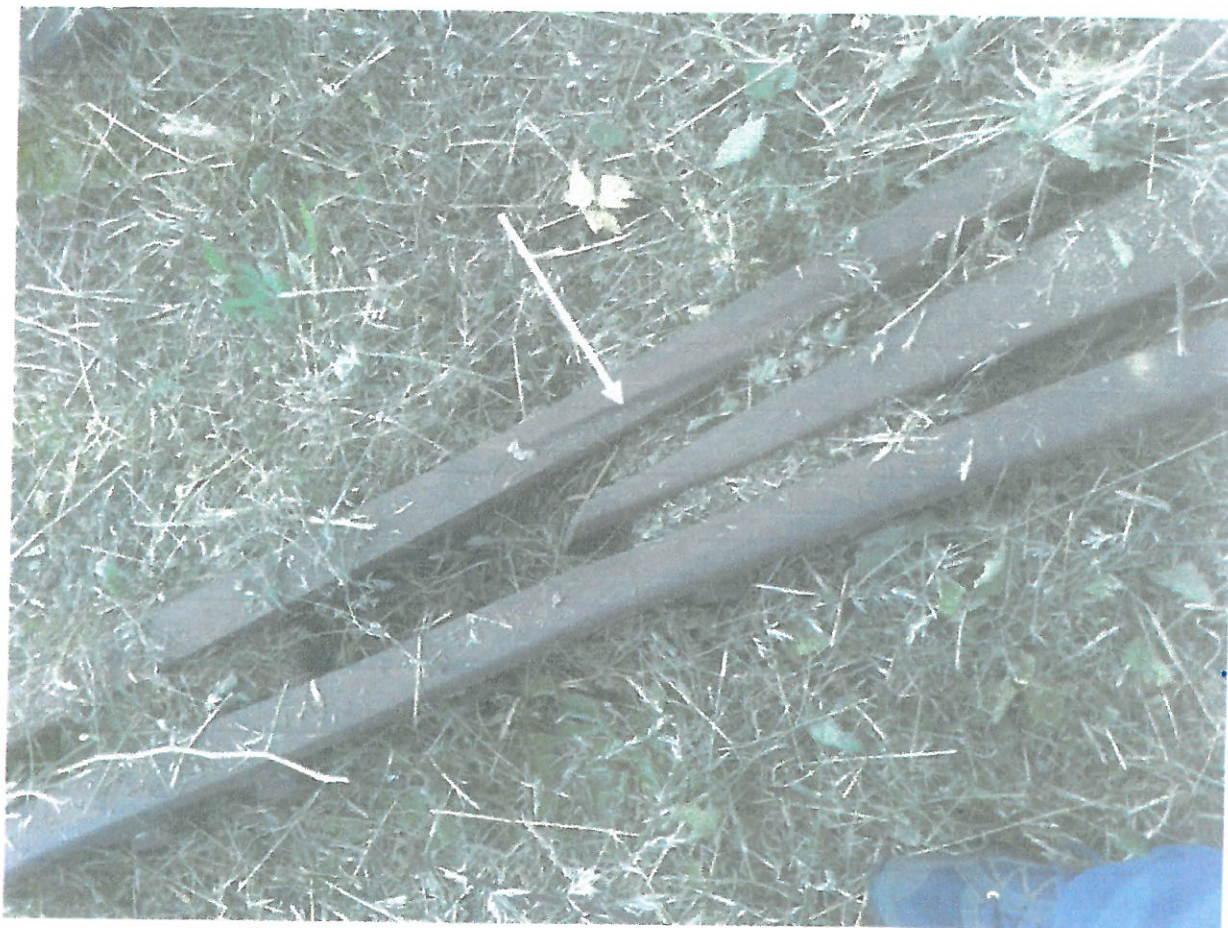
**Rz nr 31 6d-100-1:7 lewy**

Rys. Zużycie pionowe szyny skrzydłowej krzyżownicy w rozjeździe 31

- Poprawić przekroczony wymiar b i przechyłki
- Podrozjezdnice do wymiany szt. 16 (3x1,50; 2x1,70; 3x1.90; 2x2,00; 3x2,40; 2x2,60; 1x3,40)
- Brak latarni zwrotnicowej
- Krzyżownica do napawania
- Oczyszczyć kanał ciągłowy
- Odnowić numerację rozjazdu
