## PROTOKÓŁ

z badania diagnostycznego przejazdu na szlaku Wymysłów - Niezabitów  
przeprowadzonego dnia 23.06.2016r.

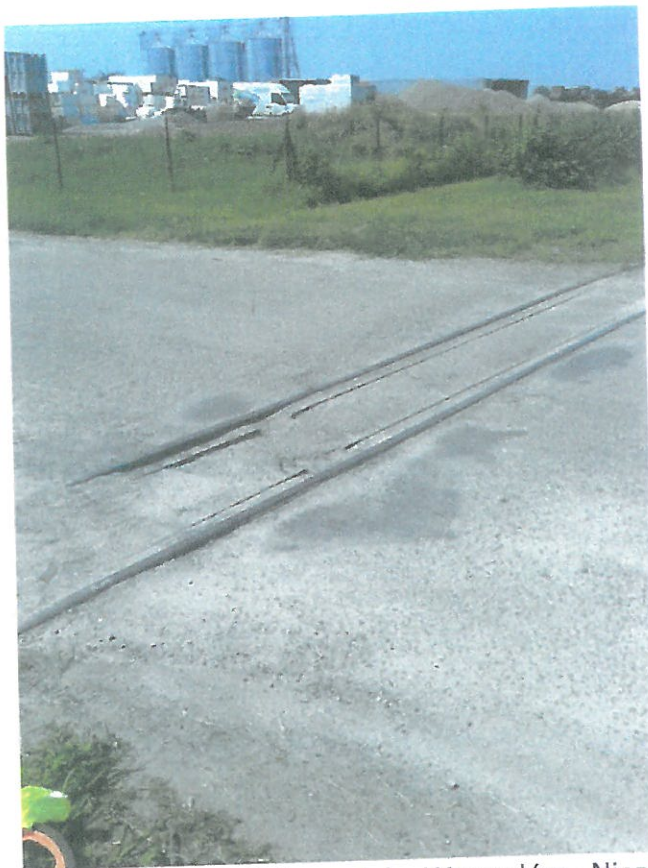
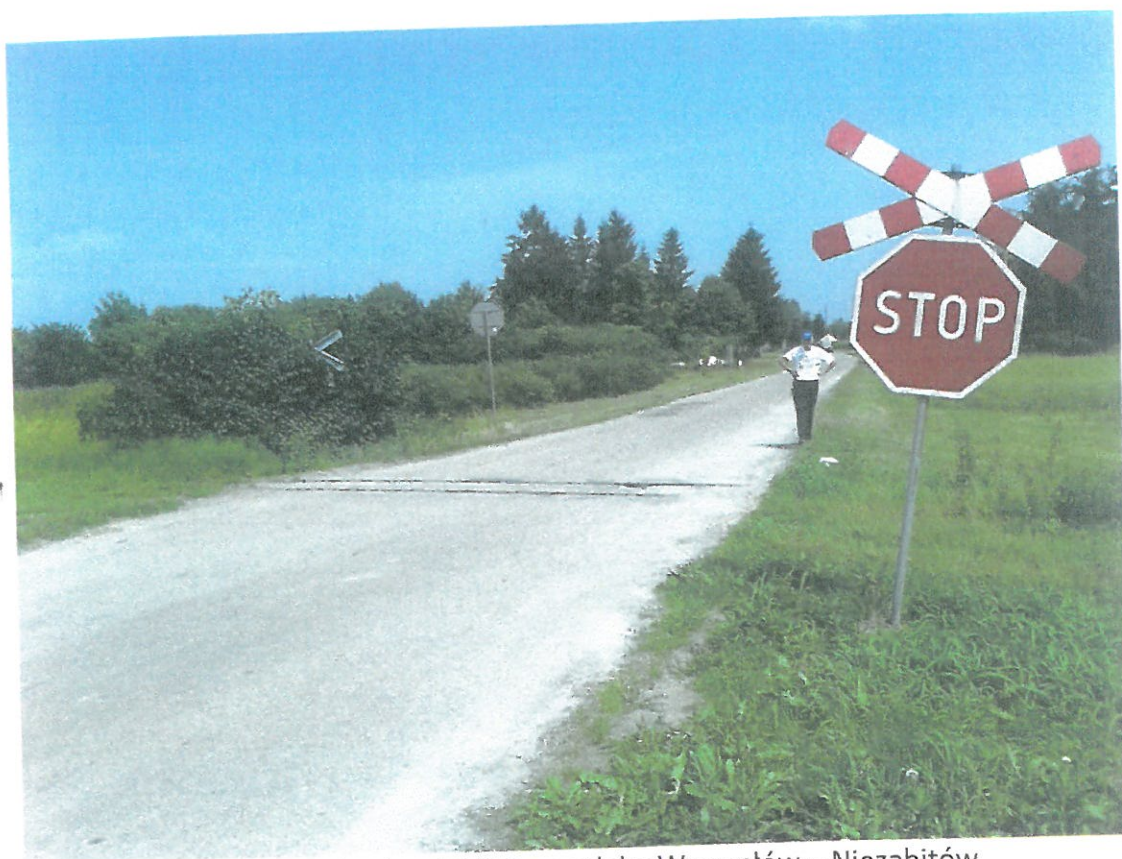
Rys. Przejazd w km 15.615 na szlaku Wymysłów - Niezabitów

Lokalizacja przejazdu na szlaku: Wymysłów - Niezabitów		Km 15.615		Kategoria: D		
Rodzaj nawierzchni na przejeździe:		asfalt		Zgodność parametrów przejazdu z metryką: niezupełniona metryka		
Rodzaj nawierzchni na dojazdach:		asfalt				
Przedmiot oceny				Ocena	Kryteria oceny	Uwagi
1	Stan nawierzchni drogowej		Dobry		Dobry, dostateczny, niezadowolający, nieodstateczny	
2	Stan nawierzchni kolejowej		Dostateczny		Dobry, dostateczny, niezadowolający, nieodstateczny

a)	Szyn		Dobry		Dobry, dostateczny, niezadowolający, nieodstateczny	
b)	Podkładów		Dostateczny		Dobry, dostateczny, niezadowolający, nieodstateczny	
c)	Przytwierdzenia		Dostateczny		Dobry, dostateczny, niezadowolający, nieodstateczny

d)	Podsypki		Dostateczny		Dobry, dostateczny, niezadowolający, nieodstateczny	
3	Stan podtorza		Dostateczny		Dobry, dostateczny, niezadowolający, nieodstateczny	
4	Szerokość i stan żłobków	Szerokość – 64mm		Zanieczyszczone	Czyste, zanieczyszczone	
		Głębokość – 30mm				
5	Stan odwodnienia		Dostateczny		Dobry, dostateczny, niezadowolający, nieodstateczny	
8	Oznakowanie przejazdu	od strony toru		-	Zgodne lub niezgodne z metryką	
		od strony drogi		-		
9	Warunki widzialności		-		Zgodne lub niezgodne z metryką

1. Oczyszczyć żłobki na przejeździe
2. Uzupełnienie dokumentacji przejazdu
3. Wymiana podkładów szt. 15 (uzupełnienie tłucznią lub kłińca)
4. Szyny żłobkowe do poprawy
5. Wyciąć krzaki w trójkątach widzialności
6. Usunąć nierówności na dojazdach (ubytki asfaltu)
7. Założenie nowej metryki przejazdu

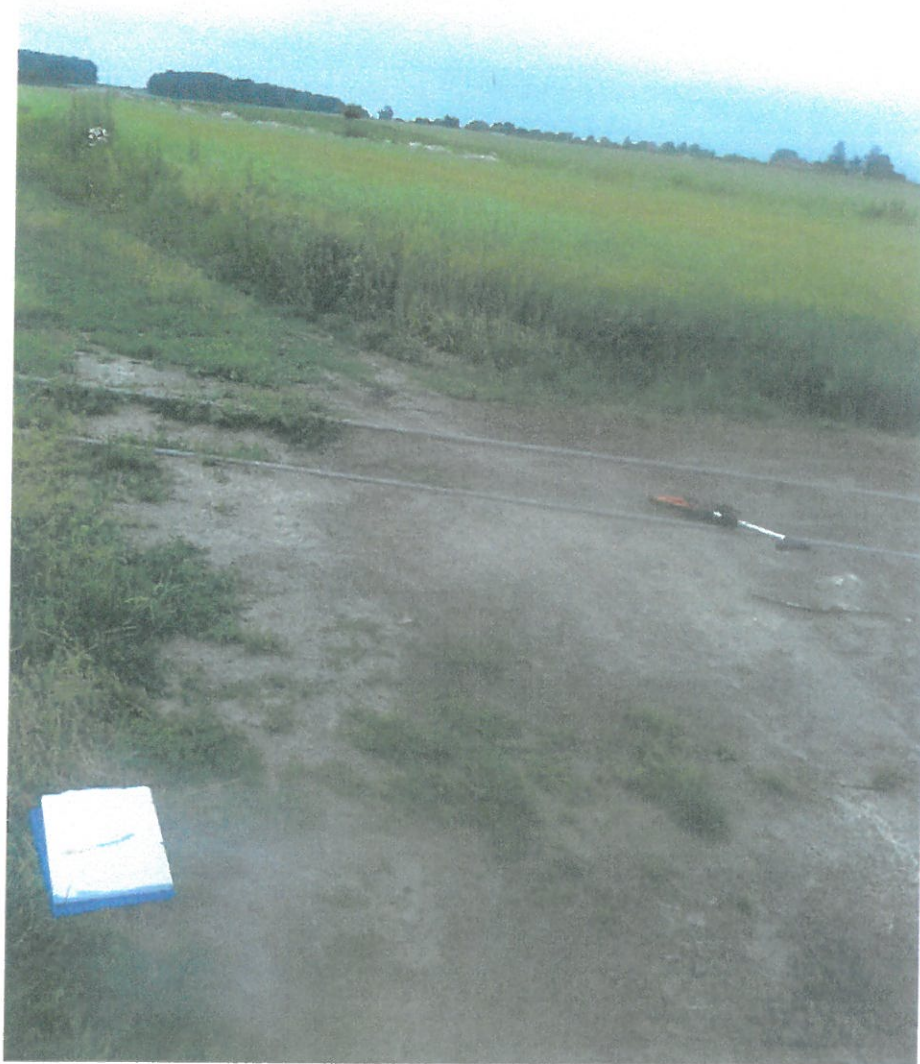
Rys. Przejazd w km 14.616 na szlaku Wymysłów – Niezabitów

Lokalizacja przejazdu na szlaku: Wymysłów - Niezabitów		Km 14.616		Kategoria: D	
Rodzaj nawierzchni na przejeździe:		ziemia	Zgodność parametrów przejazdu z metryką: nieuzupełniona metryka		
Rodzaj nawierzchni na dojazdach:		ziemia			
Przedmiot oceny			Ocena	Kryteria oceny	Uwagi
1	Stan nawierzchni drogowej		Niezadawalający	Dobry, dostateczny, niezadawalający, niedostateczny	
2	Stan nawierzchni kolejowej		Niezadawalający	Dobry, dostateczny, niezadawalający, niedostateczny

a)	Szyn		Dobry	Dobry, dostateczny, niezadawalający, niedostateczny	
b)	Podkładów		Niezadawalający	Dobry, dostateczny, niezadawalający, niedostateczny	
c)	Przytwierdzenia		Niezadawalający	Dobry, dostateczny, niezadawalający, niedostateczny

d)	Podsypki		Niezadawalający	Dobry, dostateczny, niezadawalający, niedostateczny	
3	Stan podtorza		Dostateczny	Dobry, dostateczny, niezadawalający, niedostateczny	
4	Szerokość i stan żłobków	Brak pomiaru	Zanieczyszczone	Czyste, zanieczyszczone	
		Brak pomiaru			
5	Stan odwodnienia		Niezadawalający	Dobry, dostateczny, niezadawalający, niedostateczny	
8	Oznakowanie przejazdu	od strony toru	-	Zgodne lub niezgodne z metryką	
		od strony drogi	-		
9	Warunki widzialności		-	Zgodne lub niezgodne z metryką

1. Uzupelnic dyline drewniana wedlug dokumentacji
2. Brak sygnalizowania przejazdu – uzupelnic
3. Uzupelnic dokumentacje przejazdu
4. Wymiana podkladow szt. 10 (uzupelnienie tuczni lub klinca)
5. Oczyścic żlobki
6. Założenie nowej metryki przejazdu

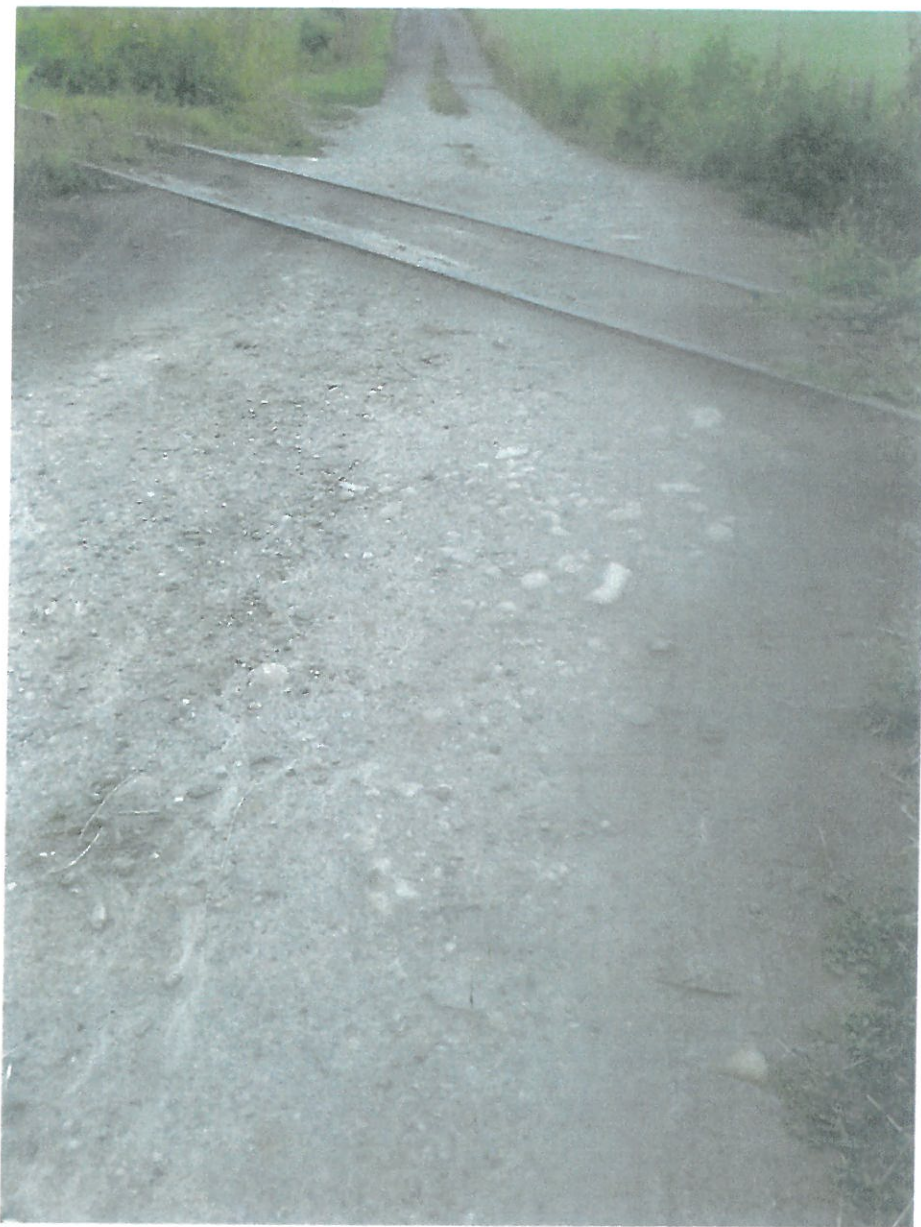
Rys. Przejazd w km 13.218 na szlaku Wymysłów – Niezabitów

Lokalizacja przejazdu na szlaku: Wymysłów - Niezabitów		Km 13.218		Kategoria: D	
Rodzaj nawierzchni na przejeździe:		podkłady żwir	Zgodność parametrów przejazdu z metryką: nieuzupełniona metryka		
Rodzaj nawierzchni na dojazdach:		żwir			
Przedmiot oceny		Ocena	Kryteria oceny	Uwagi	
1	Stan nawierzchni drogowej	Niezadawalający	Dobry, dostateczny, niezadawalający, nieodstateczny		
2	Stan nawierzchni kolejowej	Dostateczny	Dobry, dostateczny, niezadawalający, nieodstateczny

a)	Szyn	Dobry	Dobry, dostateczny, niezadawalający, nieodstateczny		
b)	Podkładów	Dostateczny	Dobry, dostateczny, niezadawalający, nieodstateczny		
c)	Przytwierdzenia	Dostateczny	Dobry, dostateczny, niezadawalający, nieodstateczny

d)	Podsypki	Dostateczny	Dobry, dostateczny, niezadawalający, nieodstateczny		
3	Stan podtorza	Dostateczny	Dobry, dostateczny, niezadawalający, nieodstateczny		
4	Szerokość i stan żłobków	Brak pomiaru	Zanieczyszczone	Czyste, zanieczyszczone	
		Brak pomiaru			
5	Stan odwodnienia	Dostateczny	Dobry, dostateczny, niezadawalający, nieodstateczny		
8	Oznakowanie przejazdu	od strony toru	-	Zgodne lub niezgodne z metryką	
		od strony drogi	-		
c	Warunki widzialności	-	Zgodne lub niezgodne z metryką

1. Uzupełnić dylinę drewnianą według dokumentacji
2. Brak sygnalizowania przejazdu – uzupełnić
3. Uzupełnić dokumentację przejazdu
4. Wymiana podkładów szt. 12 (uzupełnienie tłucznia lub klinca)
5. Oczyszczyć żłobki
6. Poprawić niweletę na dojazdach do przejazdu (kliniec)
7. Założenie nowej metryki przejazdu

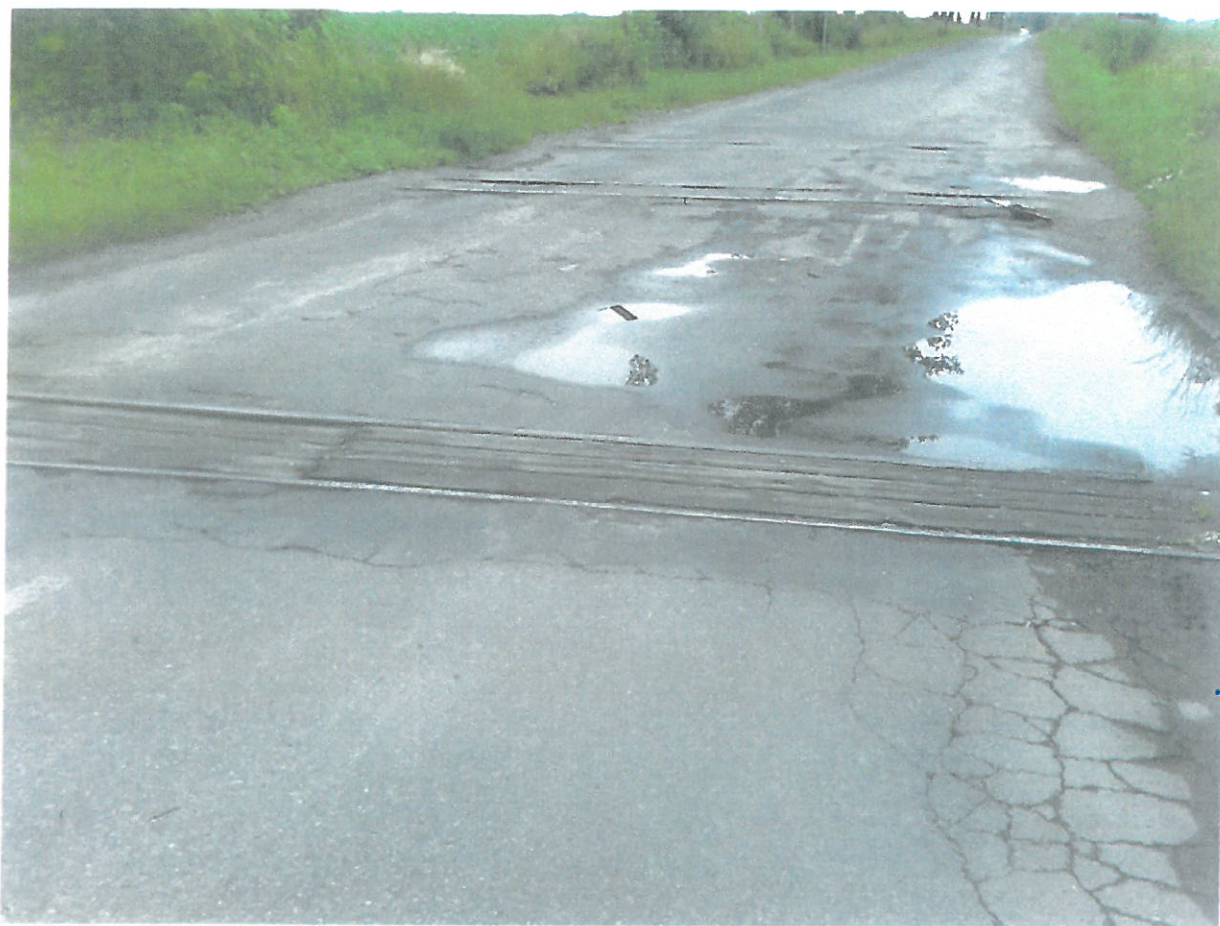
Rys. Przejazd w km 12.938

Lokalizacja przejazdu na szlaku: Wymysłów - Niezabitów		Km 12.938		Kategoria: D	
Rodzaj nawierzchni na przejeździe:		asfalt		Zgodność parametrów przejazdu z metryką: nieuzupełniona metryka	
Rodzaj nawierzchni na dojazdach:		asfalt			
Przedmiot oceny			Ocena	Kryteria oceny	Uwagi
1	Stan nawierzchni drogowej		Dostateczny	Dobry, dostateczny, niezadawalający, niedostateczny	
2	Stan nawierzchni kolejowej		Dostateczny	Dobry, dostateczny, niezadawalający, niedostateczny

a)	Szyn		Dobry	Dobry, dostateczny, niezadawalający, niedostateczny	
b)	Podkładów		Dostateczny	Dobry, dostateczny, niezadawalający, niedostateczny	
c)	Przytwierdzenia		Dostateczny	Dobry, dostateczny, niezadawalający, niedostateczny

d)	Podsypki		Dostateczny	Dobry, dostateczny, niezadawalający, niedostateczny	
3	Stan podtorza		Dostateczny	Dobry, dostateczny, niezadawalający, niedostateczny	
4	Szerokość i stan żłobków	Szerokość – 55mm	Zanieczyszczone	Czyste, zanieczyszczone	
		Głębokość – 20mm			
5	Stan odwodnienia		Dostateczny	Dobry, dostateczny, niezadawalający, niedostateczny	
8	Oznakowanie przejazdu	od strony toru	-	Zgodne lub niezgodne z metryką	
		od strony drogi	-		
9	Warunki widzialności		-	Zgodne lub niezgodne z metryką

### PRZEJAZD PRZEZ 3 TORY (TOR GŁÓWNY ZASADNICZY W ŚRODKU)

1. Osygnalizować przejazd według dokumentacji
2. Uzpełnić dokumentację przejazdu
3. Wymiana podkładów szt. 36 na 3 tory (uzupełnienie tłucznią lub kłińca)
4. Oczyszczyć żłobki
5. Zabudować szyny żłobkowe 50mb
6. Uzpełnić asfalt 120m<sup>2</sup>
7. Wyciąć krzaki w trójkątach widzialności
8. Założenie nowej metryki przejazdu

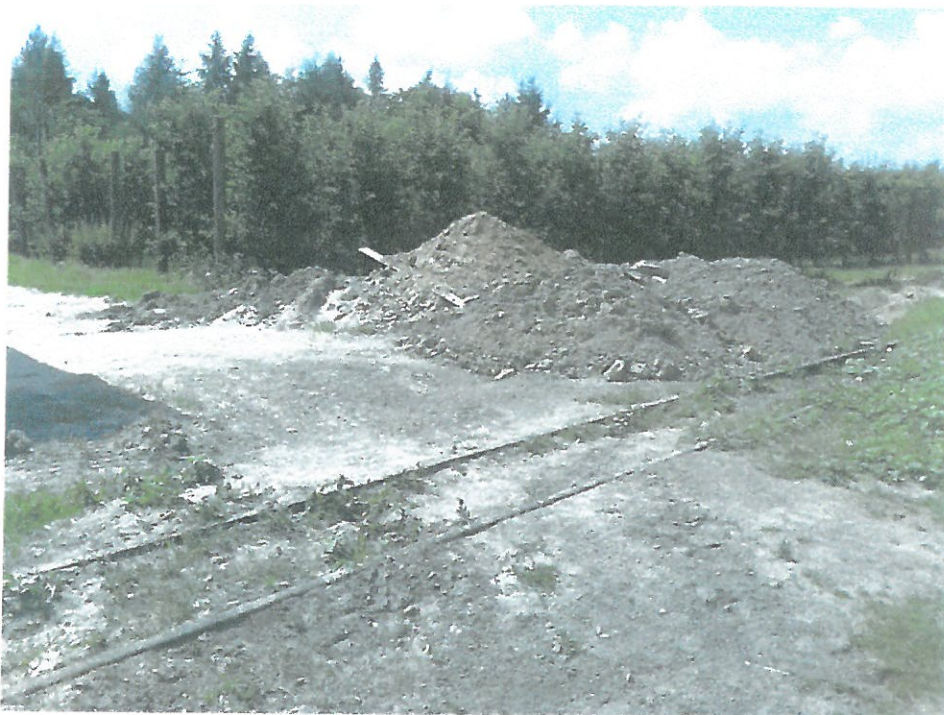
Rys. Nieewidencjonowany przejazd w km 18.150

Na całej długości szlaku występuje duża ilość niewidencjonowanych przejazdów kolejowych o znaczeniu lokalnym czyli dojazdów do pól, lasów oraz posesji w km:

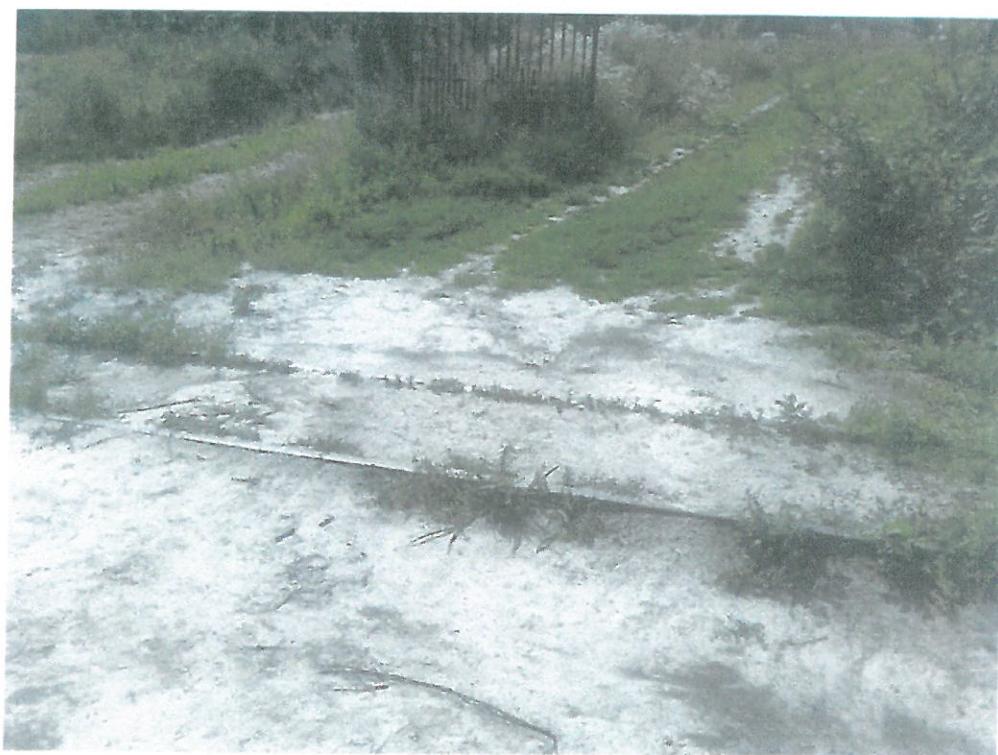
Rys. Nieewidencjonowany zamulony przejazd w km 16.770

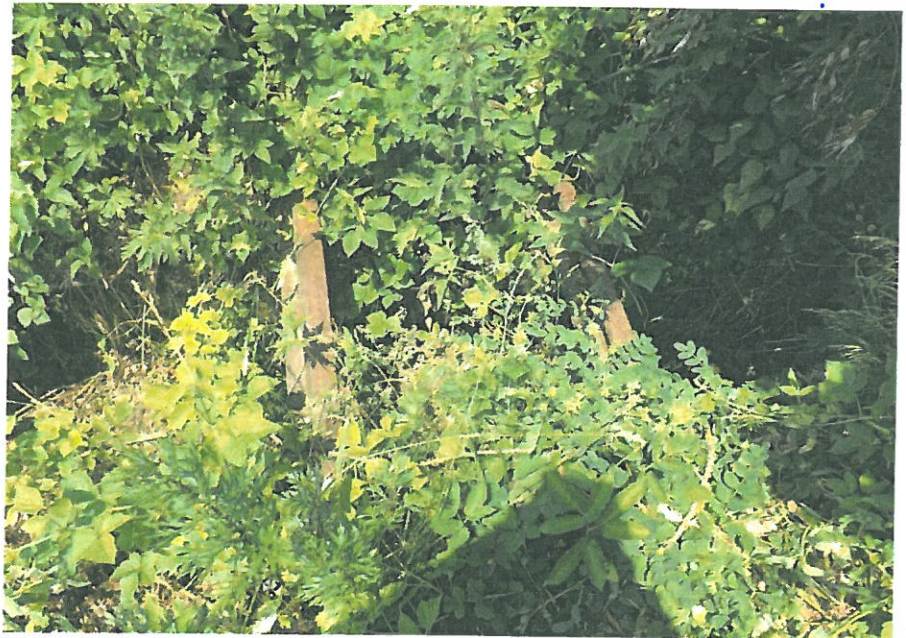
**FOT 1 Nawierzchnia**

- wegetacja roślinności na torowisku,

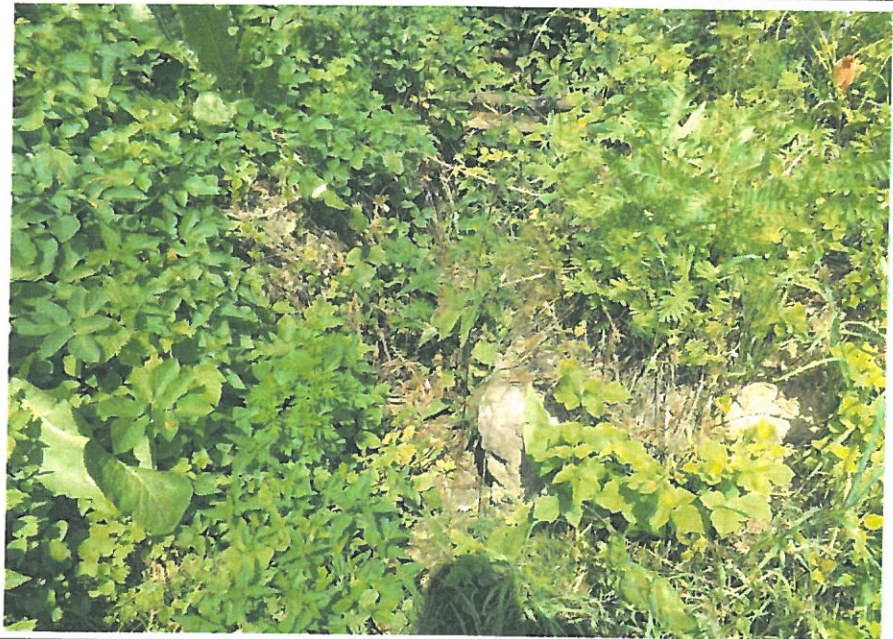
**FOT 2 Widok z boku strona prawa**

- wegetacja roślinności,  
- zanieczyszczenie ziemią konstrukcje  
- osady na powierzchni ścian  
- spękania ścian betonowych, ubytki betonu

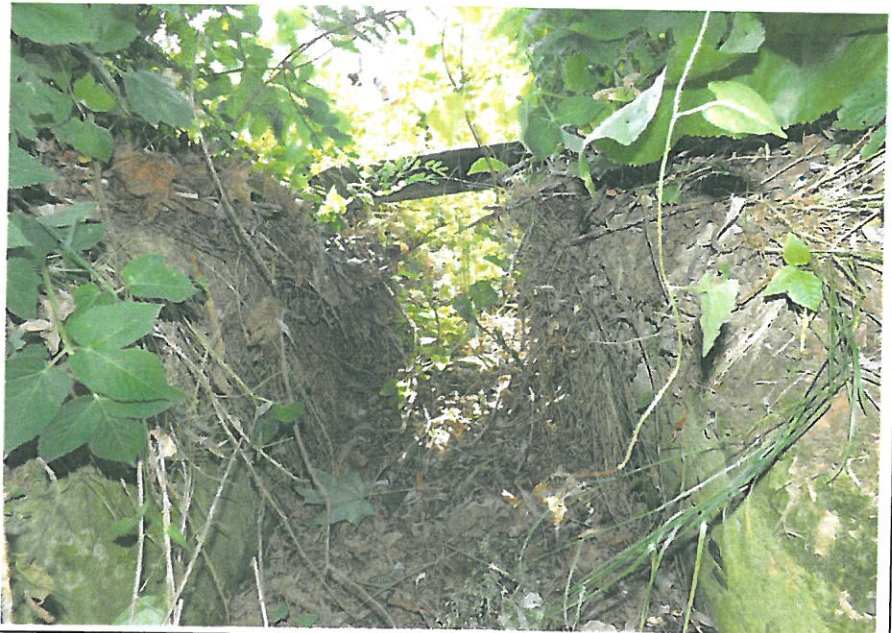
**FOT 3 Widok z boku strona prawa**

- wegetacja roślinności,  
- zanieczyszczenie ziemią konstrukcje  
- osady na powierzchni ścian  
- spękania ścian betonowych, ubytki betonu  
- zanieczyszczenie dna przepustu - koryta ziemią,  
roślinnością

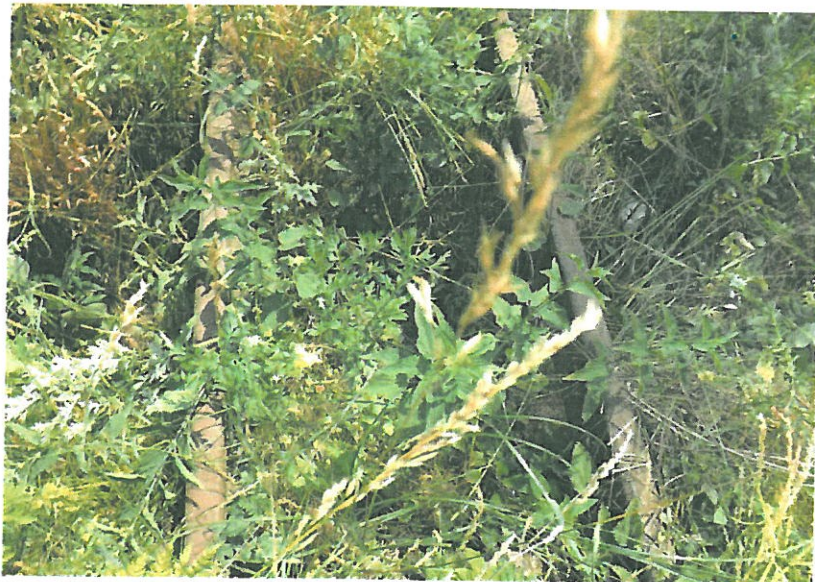
**FOT 1 Nawierzchnia**

- wegetacja roślinności na torowisku,
- zanieczyszczenie podkładów ziemią
- brak elementów rurowych przepustu

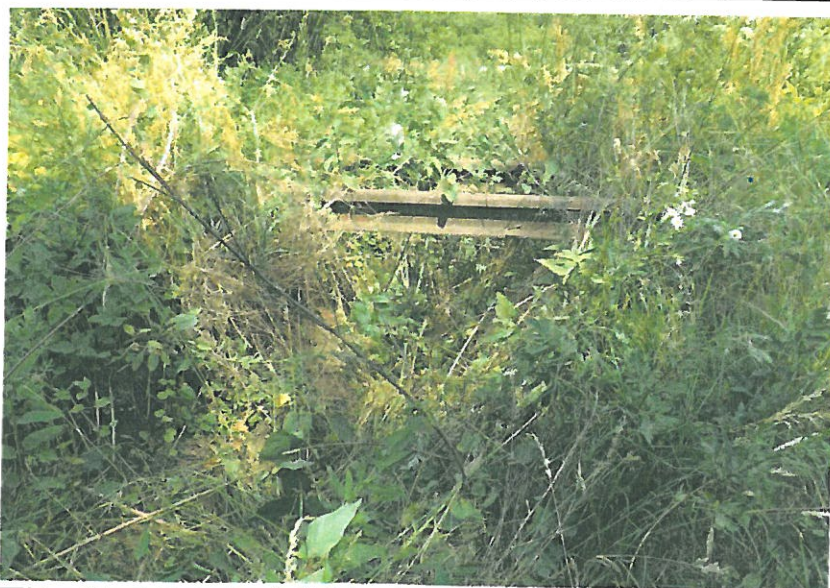
**FOT 2 Widok z boku**

- wegetacja roślinności na skarpie, w korycie ciek
- brak elementów rurowych przepustu

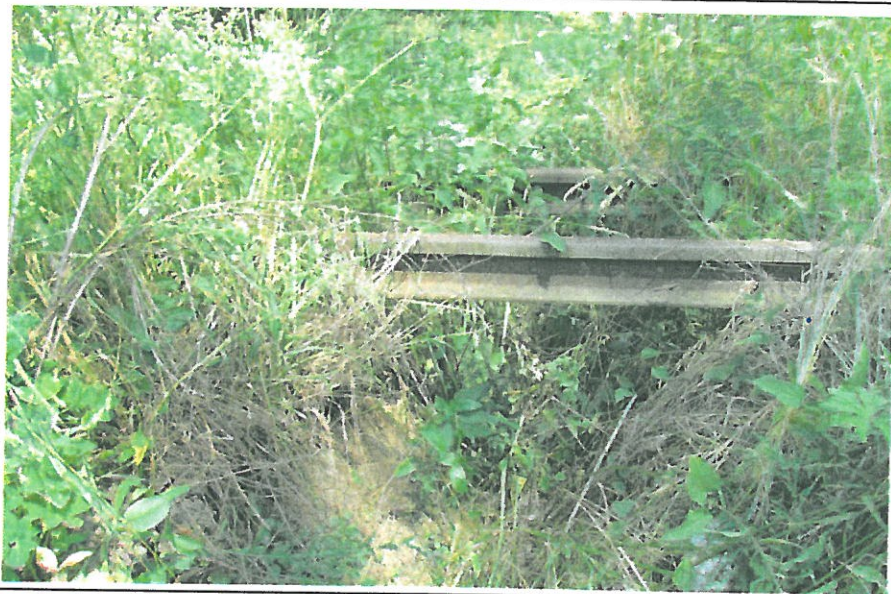
**FOT 3 Widok z boku**

- wegetacja roślinności na skarpie, w korycie ciek
- brak elementów rurowych przepustu

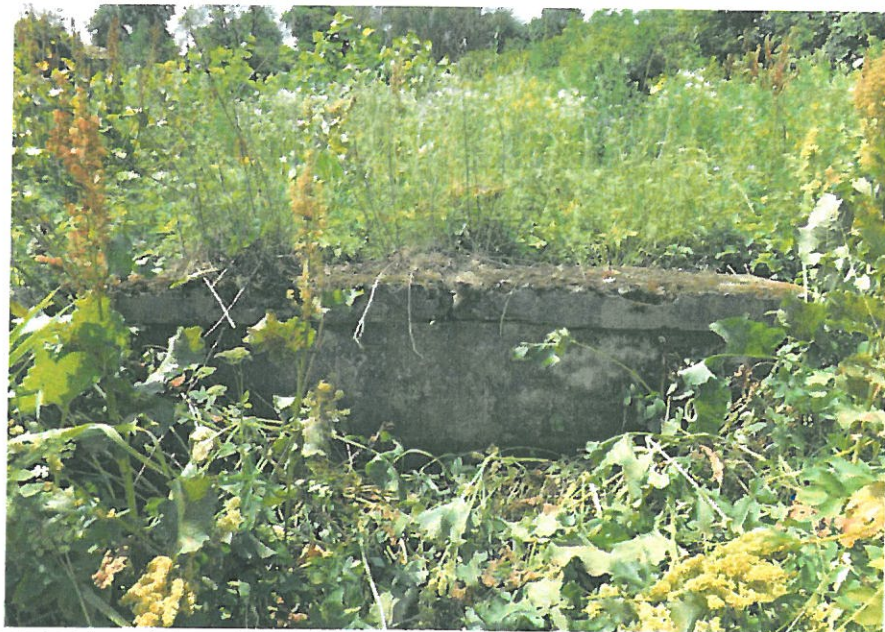
FOT 2 Ścianka czołowa - głowica wylotu (strona lewa)

- wegetacja roślinności, zanieczyszczenie ziemią parapetów
- osady na powierzchni ścian
- zarysowanie powierzchni głowicy, wykwyty wapniowe

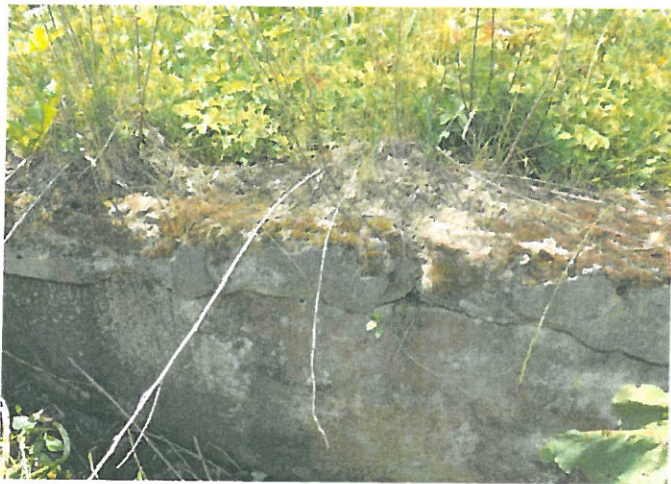
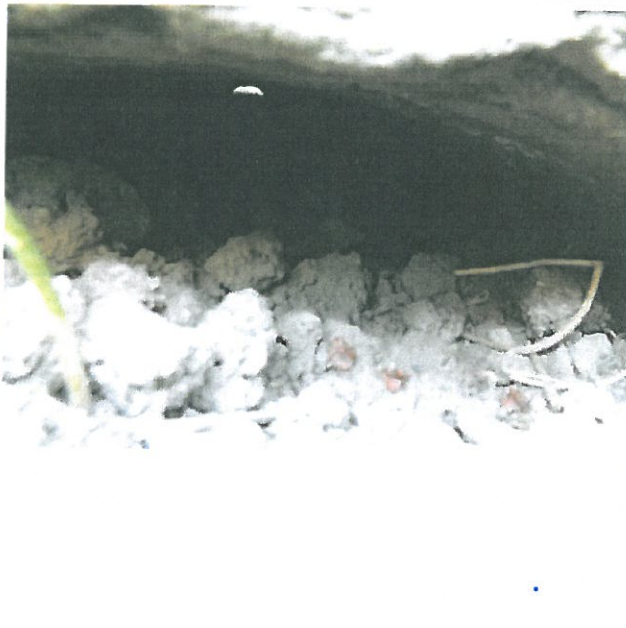
FOT 2 Ścianka czołowa - głowica wylotu (strona lewa)

- wegetacja roślinności, zanieczyszczenie ziemią parapetów
- osady na powierzchni ścian
- spękania ściany czołowej, ubytki betonu (strona prawa - wlot)
- zarysowania powierzchni, wykwyty wapniowe
- zanieczyszczenie (zamulenie) przepustu - 80%

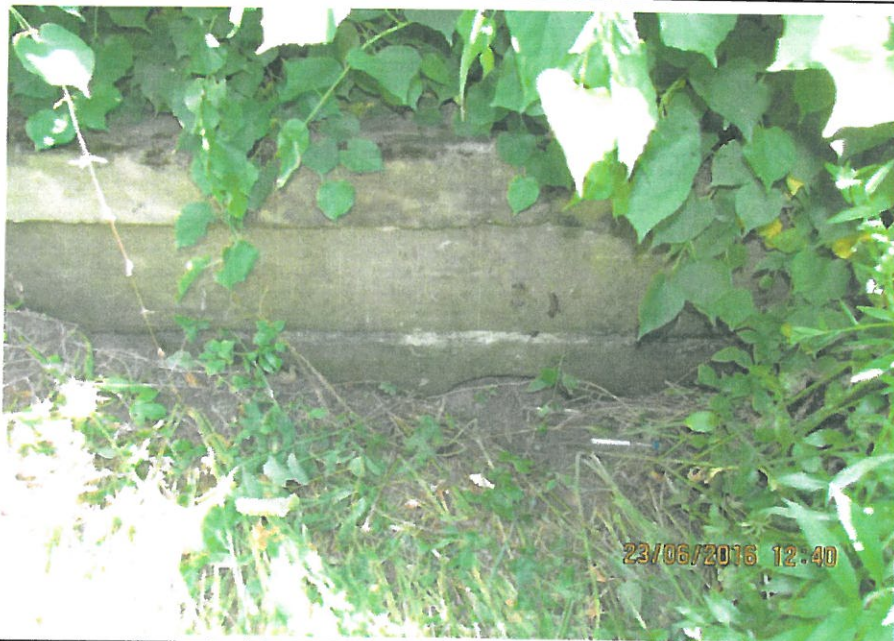
FOT 3 Ścianka czołowa - głowica wylotu (strona prawa)

- wegetacja roślinności, zanieczyszczenie ziemią parapetów
- osady na powierzchni ścian
- zarysowania powierzchni, wykwyty wapniowe

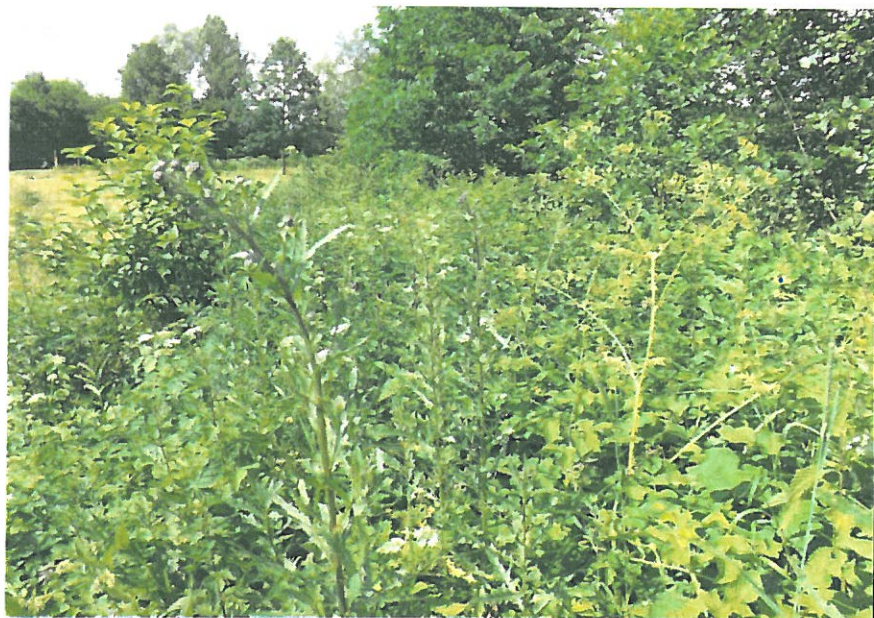
**FOT 1 Nawierzchnia**

- zanieczyszczenie torowiska, skarp vegetującą roślinnością

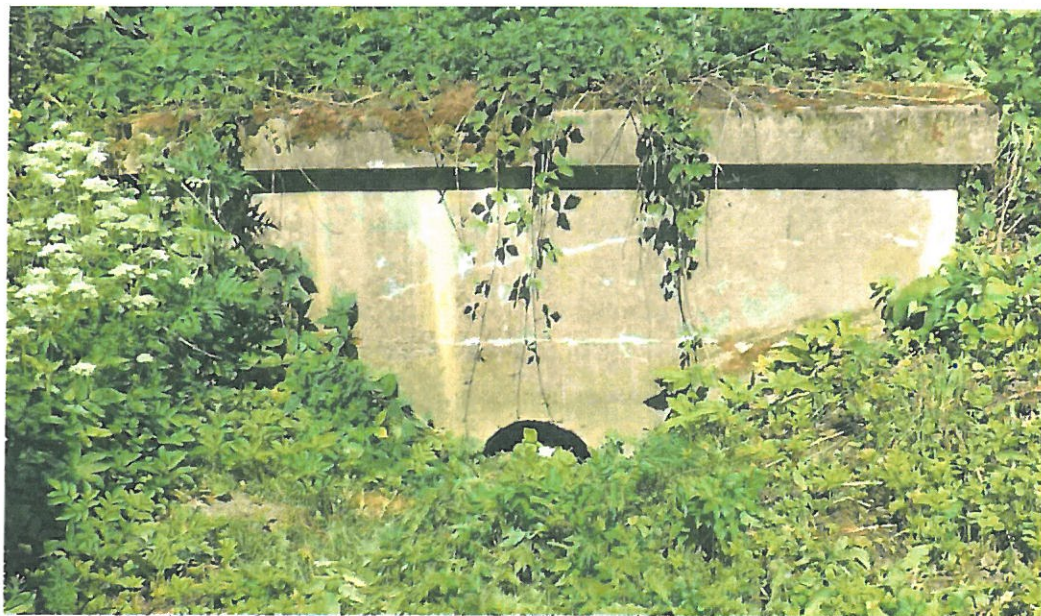
**FOT 2 Ścianka czołowa - głowica wlotu (strona prawa)**

- zanieczyszczenie parapetu vegetującą roślinnością, ziemią
- zarysowania, korozja betonu
- osady na powierzchni ściany czołowej (wykwity wapniowe)
- ubytki betonu parapetów

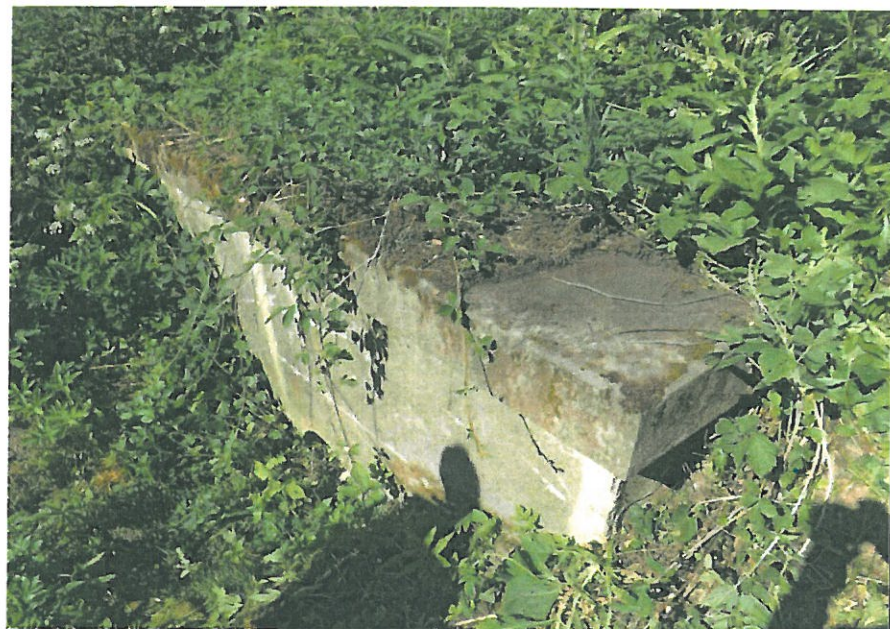
**FOT 3 Ścianka czołowa - głowica wlotu (strona prawa)**

- zanieczyszczenie parapetu vegetującą roślinnością, ziemią
- zarysowania, korozja betonu
- osady na powierzchni ściany czołowej (wykwity wapniowe)
- ubytki betonu parapetów

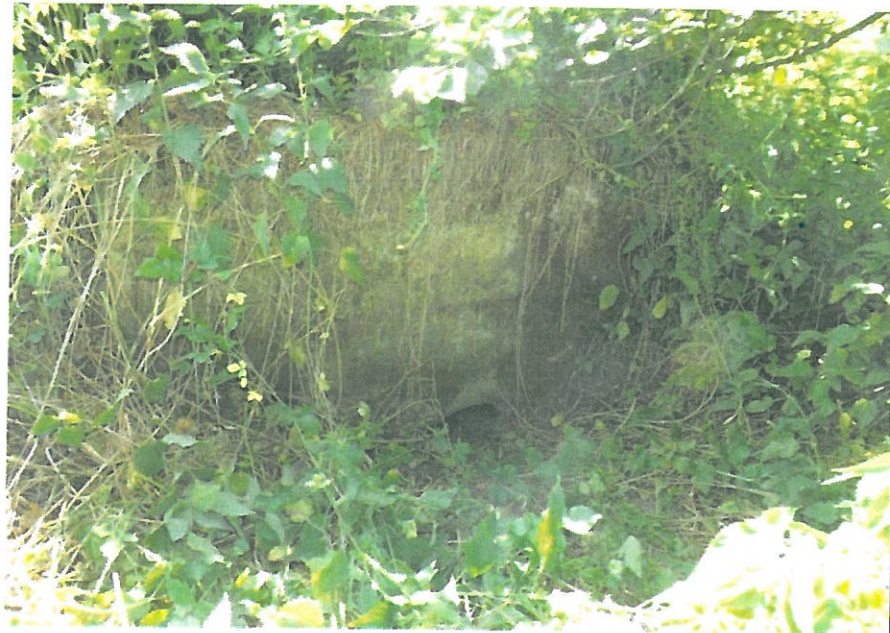
FOT 4 Ściana czołowa - głowica wylotu (strona lewa)

- zanieczyszczenie parapetu  
wegetującą roślinnością, ziemią
- zarysowania, korozja betonu
- osady na powierzchni ściany  
czołowej
- ubytki betonu parapetów

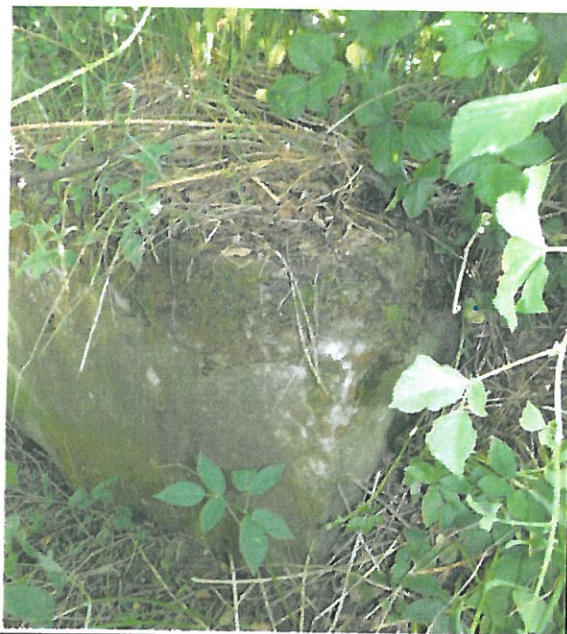
FOT 5 Ściana czołowa - głowica wylotu (strona lewa)

- zanieczyszczenie parapetu  
wegetującą roślinnością, ziemią
- zarysowania, korozja betonu
- osady na powierzchni ściany  
czołowej
- ubytki betonu parapetów

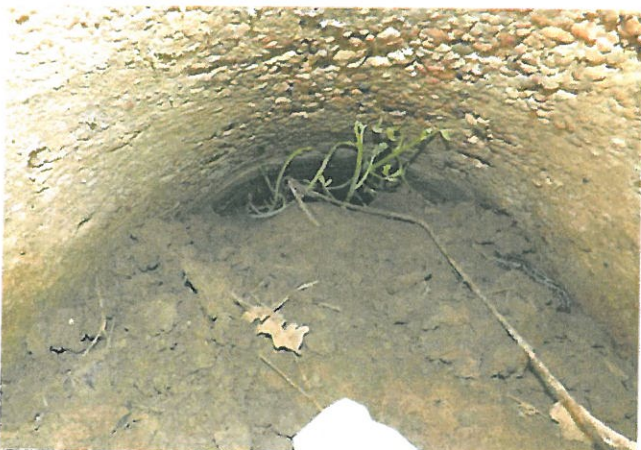
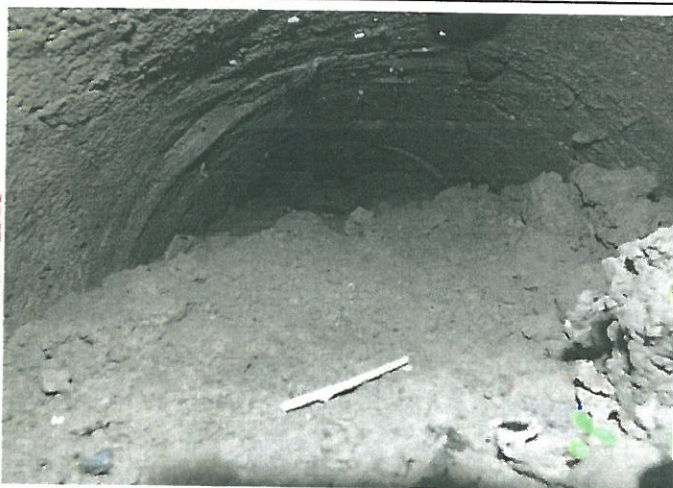
FOT 6 Konstrukcja przepustu

- przepust zamulony [90%]

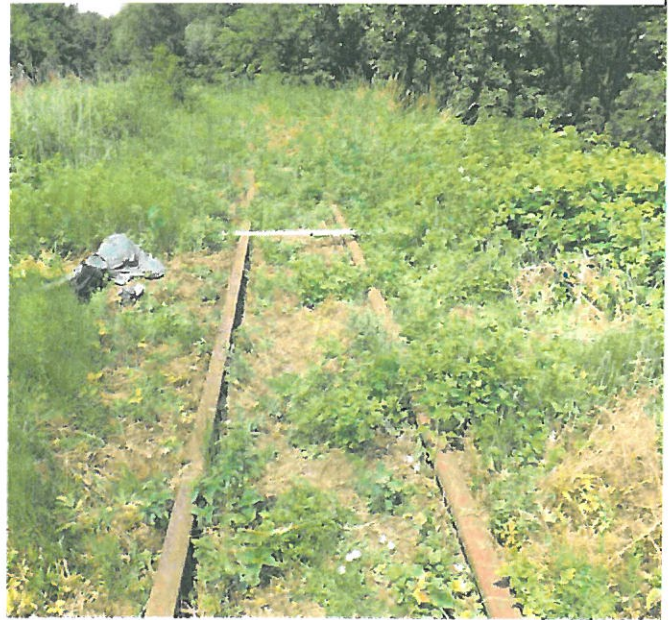
**FOT 1 Nawierzchnia**

- wegetacja roślinności na torowisku,
- zanieczyszczenie podkładów ziemią

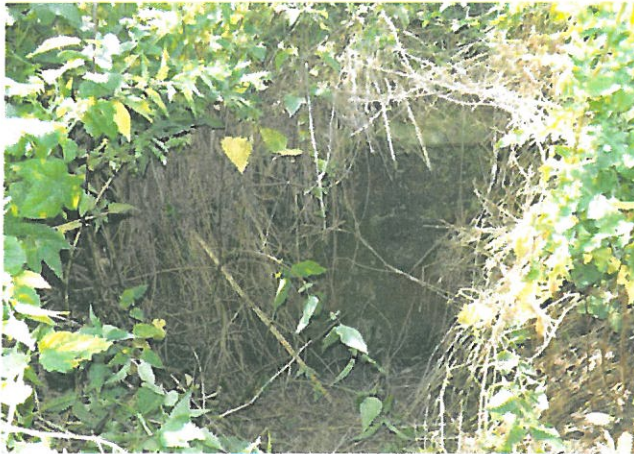
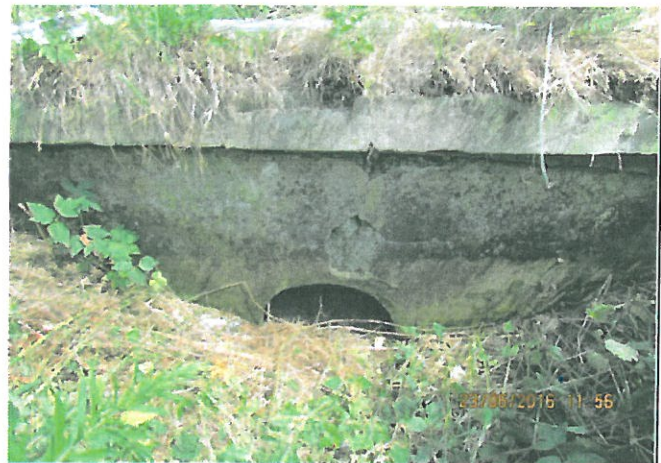
**FOT 2 Ścianka czołowa - głowica wylotu/wlotu**

- wegetacja roślinności, zanieczyszczenie ziemią parapetów
- osady na powierzchni ścian
- spękania ściany czołowej, ubytki betonu (strona prawa - wlot)

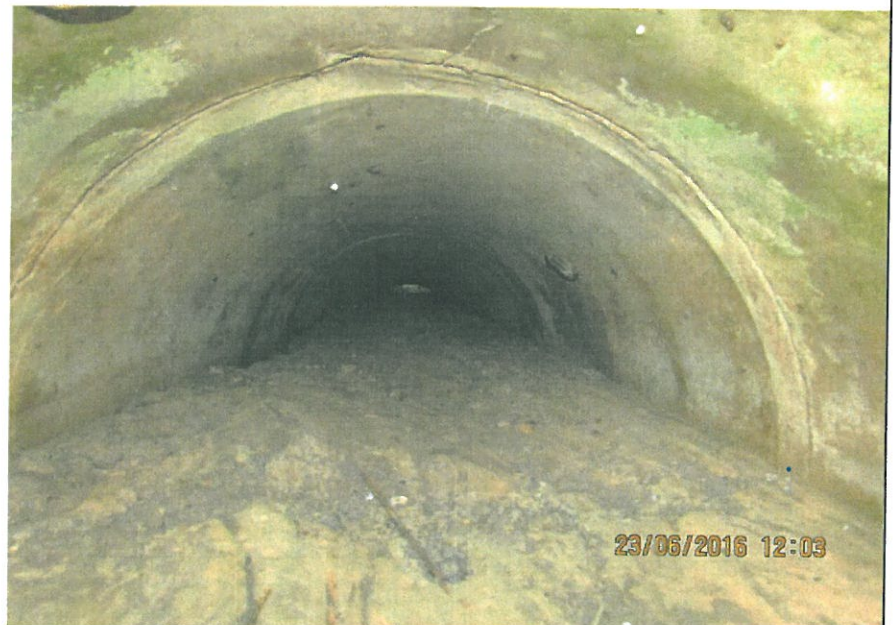
**FOT 3 Konstrukcja przepustu**

- przepust zamulony [80%]
- osady na powierzchni rur
- ubytki spoin

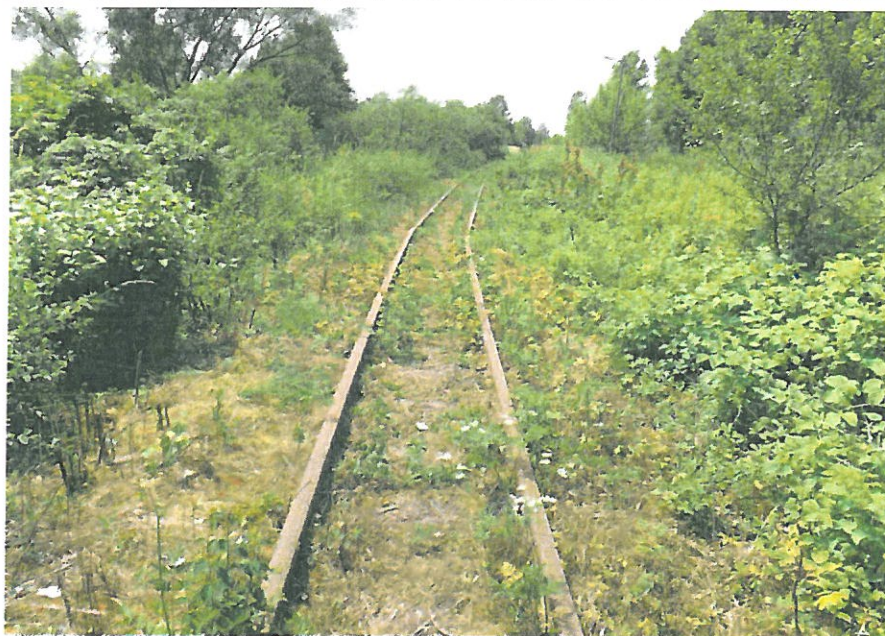
**FOT 1 Nawierzchnia**

- wegetacja roślinności na torowisku,  
zanieczyszczenie podkładów ziemią

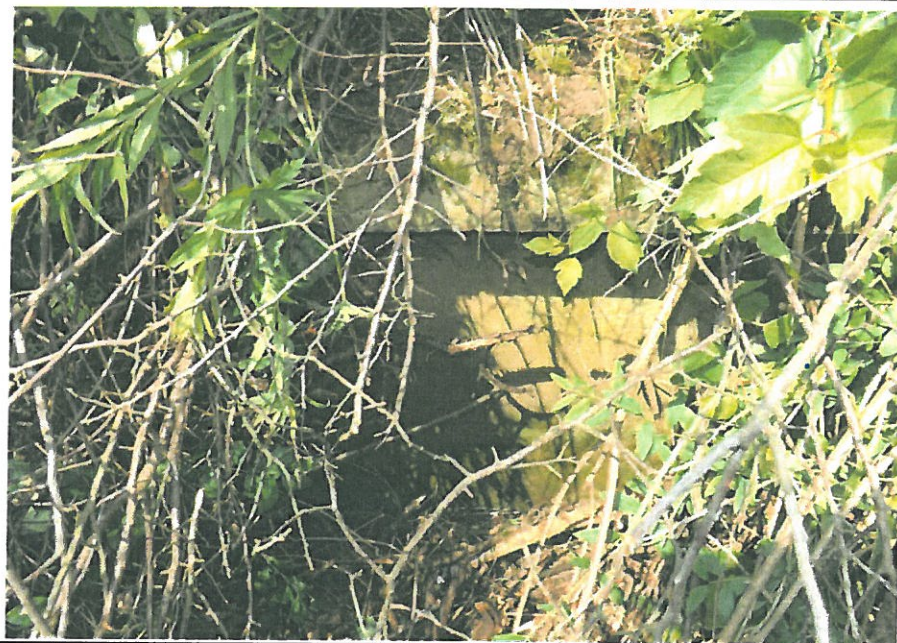
**FOT 2 Ścianka czołowa - głowica wylotu (strona lewa)**

- wegetacja roślinności,  
zanieczyszczenie ziemią parapetów  
- osady na powierzchni ścian  
- brak drożności przepustu  
(przepust i rów zasypany)

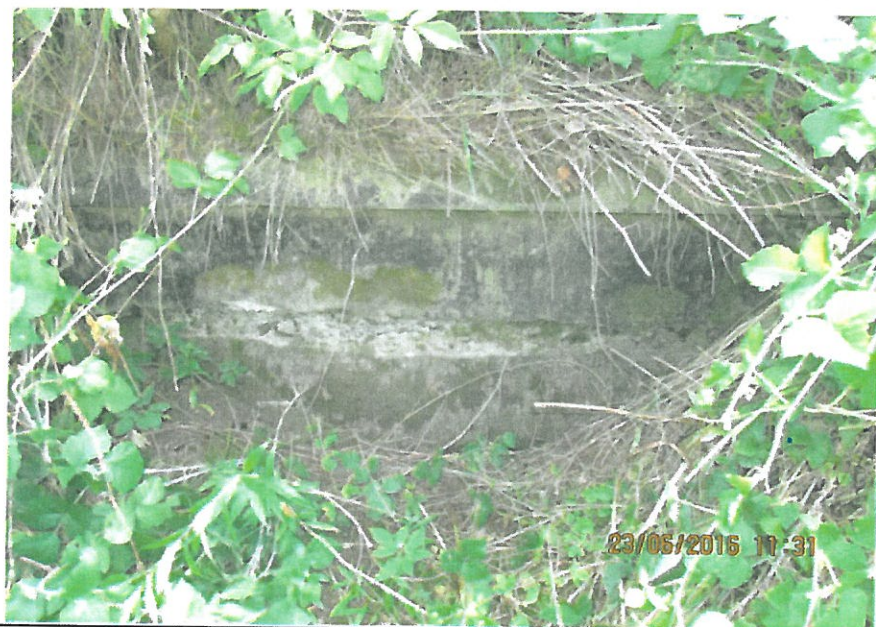
**FOT 3 Ścianka czołowa - głowica wlotu (strona prawa)**

- wegetacja roślinności,  
zanieczyszczenie ziemią parapetów  
- osady na powierzchni ścian  
- brak drożności przepustu  
(przepust i rów zasypany)

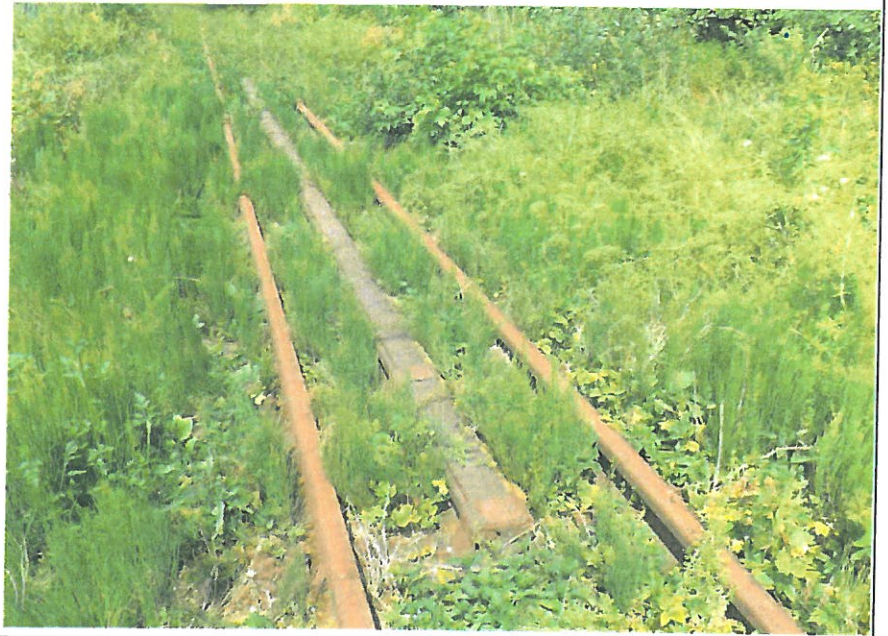
**FOT 1 Nawierzchnia**  
- wegetacja roślinności na torowisku,  
zanieczyszczenie podkładów ziemią

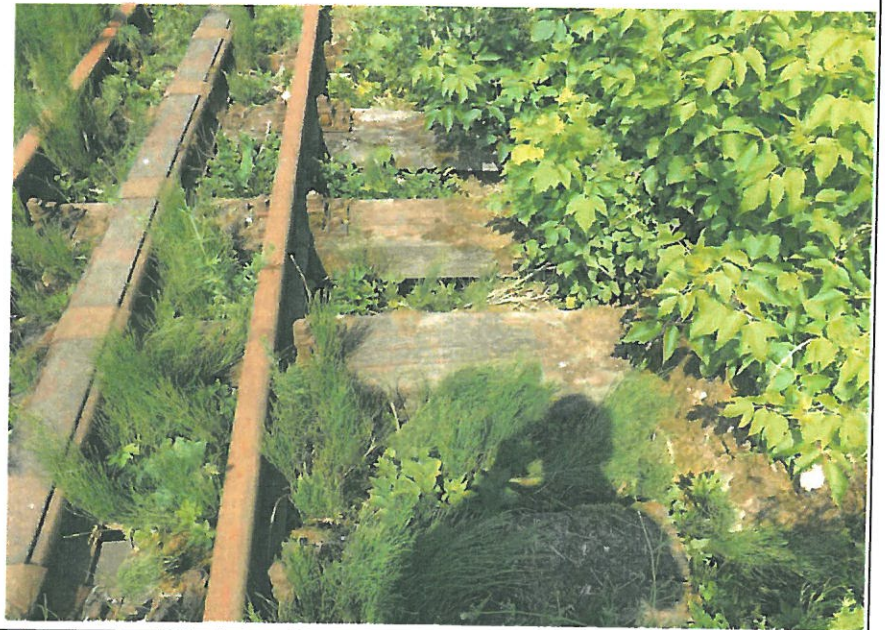
**FOT 2 Nawierzchnia**  
- odsłonięte podkłady w obrębie konstrukcji odciążającej

- wymienić podkłady na obiekcie (w obrębie konstrukcji odciążającej), umocnić tor do czasu remontu obiektu
- oczyszczenie i profilacja skarp, umocnienie
- naprawa ścian czołowych
- wymiana uszkodzonych (spękanych elementów rurowych)
- zabezpieczenie powierzchni betonowych powłkami ochronnymi (szczegółowy zakres robót w przedmiarze robót)

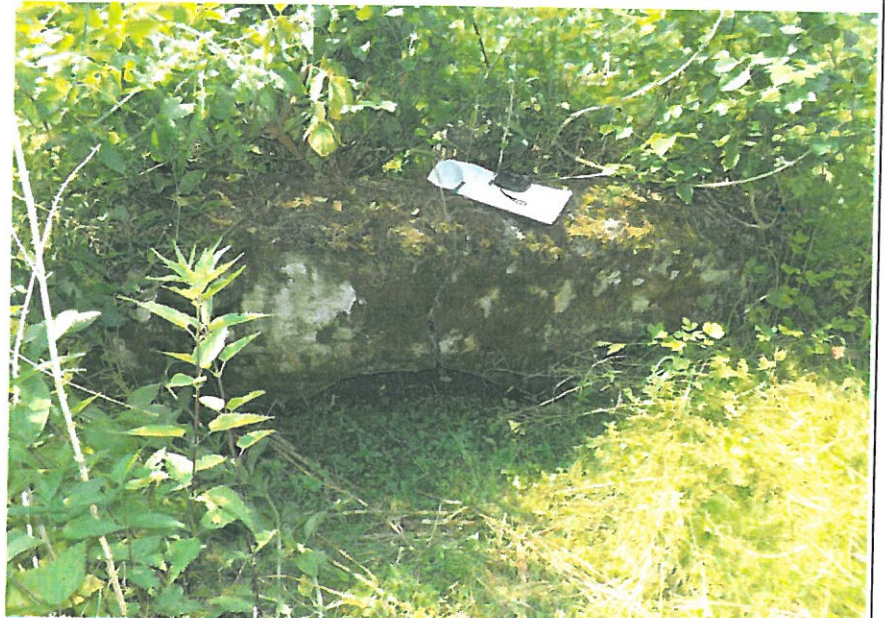
**FOT 3 Ścianka czołowa - głowica wlotu (strona lewa)**  
- zanieczyszczenie ściany czołowej  
wegetującą roślinnością (mchami), osady  
- spękania i przemieszczenia betonu, ubytki  
- zanieczyszczenie gzymsu ziemią, roślinnością

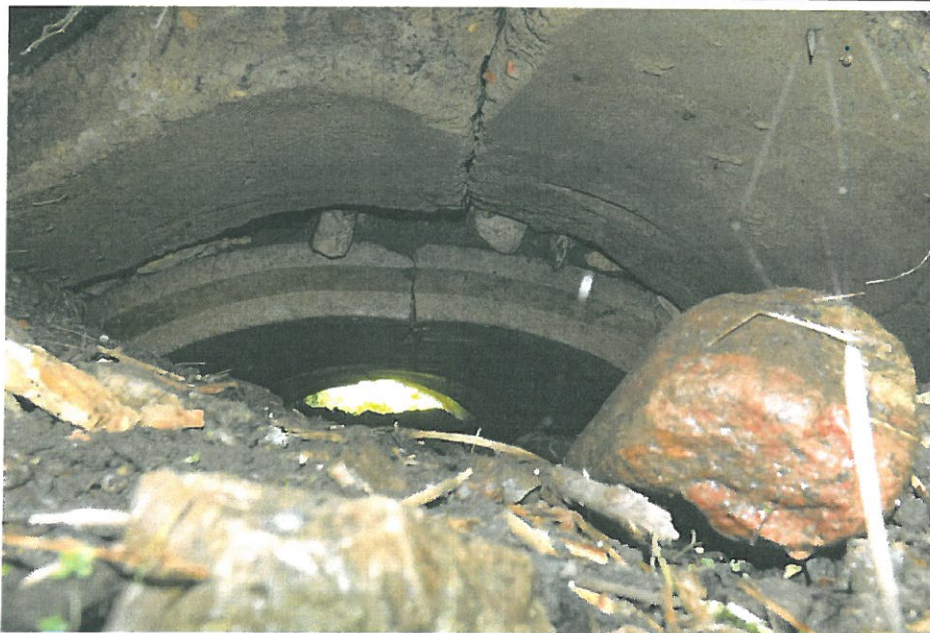
- spękanie, ubytki betonu pref. rur

- zanieczyszczenie,

zamulenie przepustu [80%], usypy
