## PROTOKÓŁ

z badania diagnostycznego przejazdu na szlaku Wymysłów - Niezabitów  
przeprowadzonego dnia 23.06.2016r.

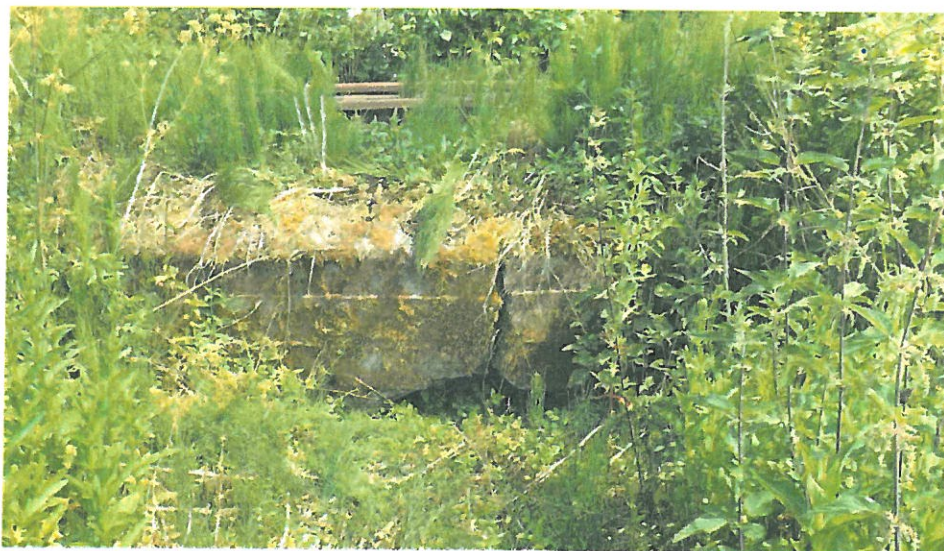
**FOT 5 Ścianka czołowa - głowica wylotu (strona prawa)**

- zanieczyszczenie ściany czołowej wegetującą roślinnością (mchami), osady

- spękania i przemieszczenia betonu, ubytki

- zanieczyszczenie gzymsu ziemią, roślinnością

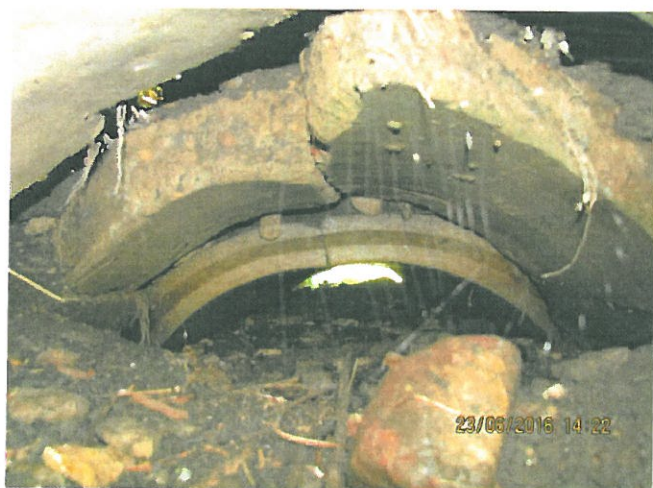
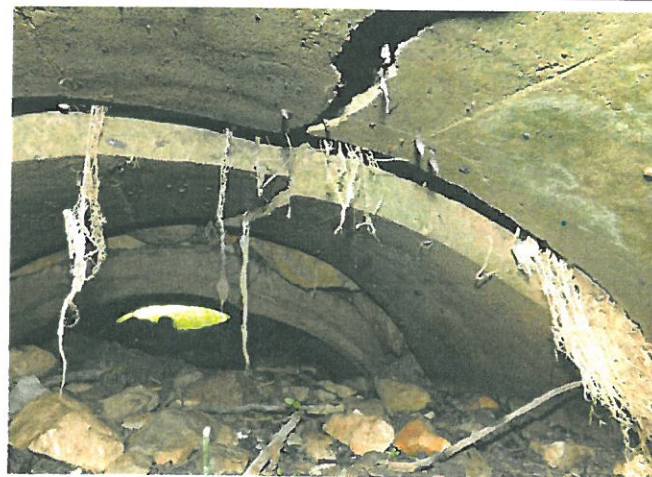
**FOT 6 Konstrukcja przepustu**

od strony wylotu (prawa strona)

- spękanie, ubytki betonu pref. rur

- zanieczyszczenie,

zamulenie przepustu [80%], usypy
