PROTOKÓŁ PRZEGLĄDU OKRESOWEGO - PIĘCIOLETNIEGO OBIEKTU INŻYNIERYJNEGO wynikający z art. 62 ust. 1 pkt 2 Ustawy Prawo Budowlane	8/2016 - P
--	-------------------

- 1 Nr protokołu: 8/2016 - P
 2 Data przeglądu: 23.06.2016
 3 Rodzaj obiektu: PM - przepust masywny

Przepust rurowy betonowy \varnothing 0,50m, długości 6,00m

- 4 Linia kolejowa: **Nadwiślańska Kolejka Wąskotorowa**
 Nałęczów - Karczmiska - Rozalin - Opole Lubelskie
 5 KM obiektu: 8,931
 6 Ilość torów na obiekcie: 1
 7 Osoby dokonujące przegląd:

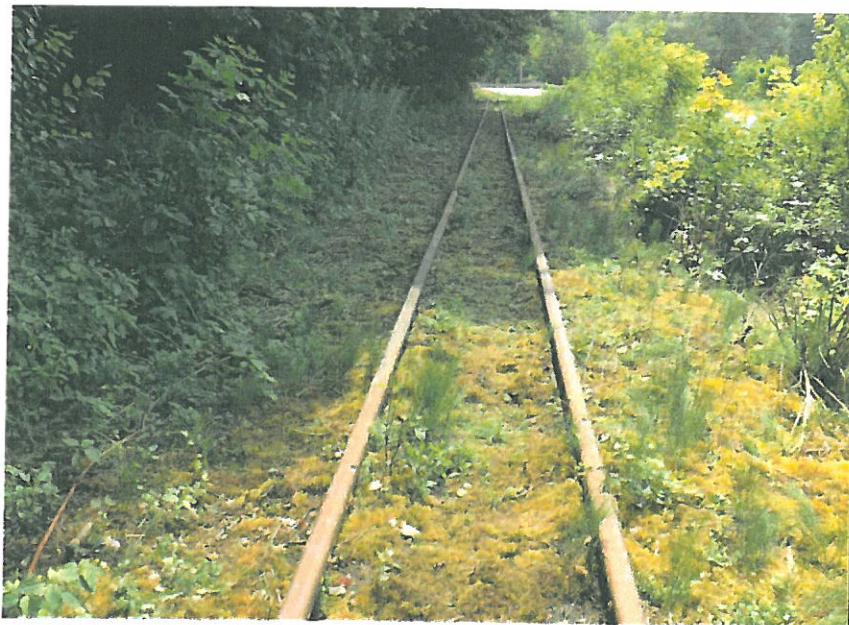
FOT 1 Nawierzchnia

- wegetacja roślinności na torowisku,
- zanieczyszczenie podkładów ziemią

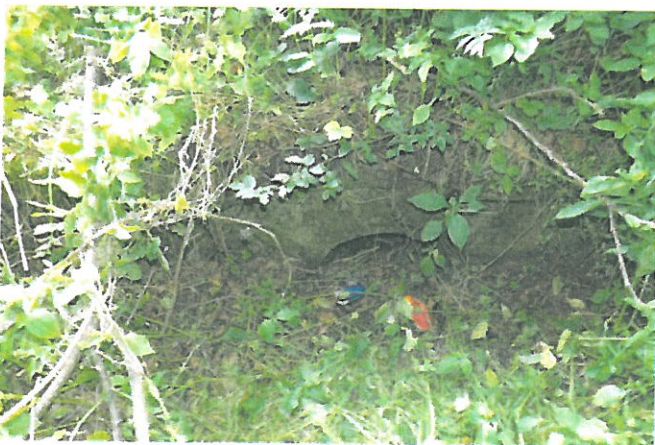
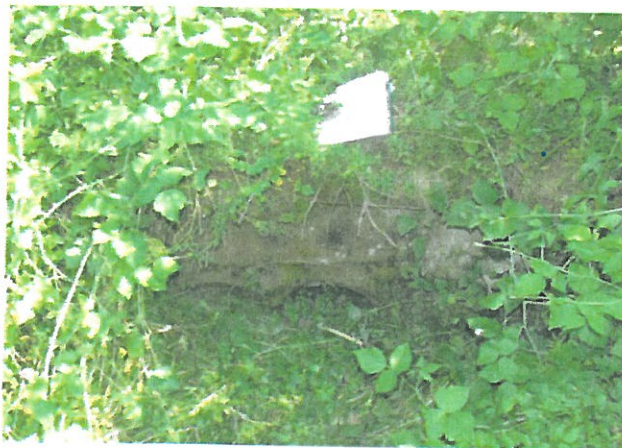
FOT 2 Ścianka czołowa - głowica wylotu/wlotu

- wegetacja roślinności, zanieczyszczenie ziemią parapetów
- osady na powierzchni ścian
- spękania ściany czołowej, ubytki betonu

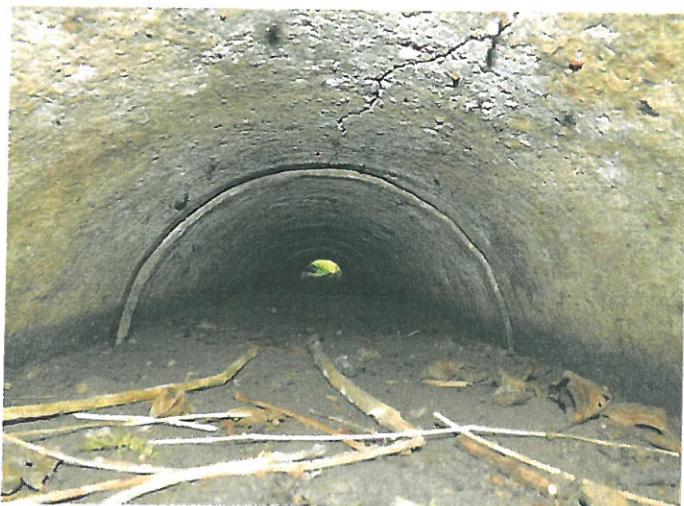
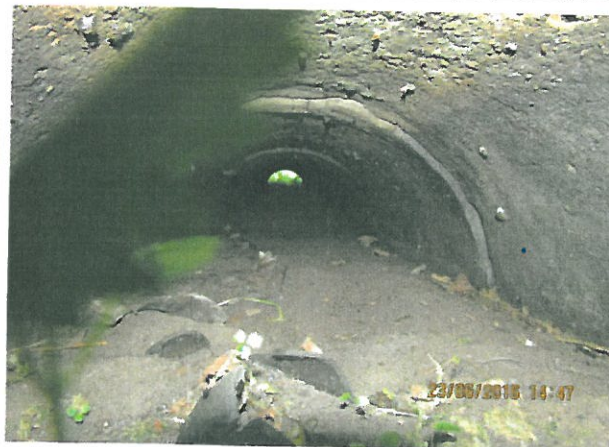
FOT 3 Konstrukcja przepustu

Lp.	Nazwa elementu	Ocena stanu	Uszkodzenia
Elementy konstrukcyjne			
1	Konstrukcja przepustu rurowy, betonowy \varnothing 0,50m	3 niepokojący	- przepust zamulony [60%] - zanieczyszczenie rur - osady - ubytki spoin - spękanie-zarysowanie elementów rurowych
2	Wlot / wylot ścianki czołowe, skrzydła - betonowe	3 niepokojący	- zalegająca ziemia na parapetach, wegetacja roślinności - przepust zamulony - osady na powierzchni ścian czołowych - zarysowanie-spękania, ubytki betonu ściany czołowej
Elementy wyposażenia			
3	Izolacja, odwodnienia	3 niepokojący	-
4	Chodniki służbowe / barierki	-	BRAK
5	Uszynienie S49	3 niepokojący	- wegetacja roślinności na torze (trawy), zanieczyszczenie ziemią
6	Przeszkoda rów	2 niedostateczny	- przepust zamulony [60%] - wegetacja roślinności przy przepuście, rowy niewyprofilowane
7	Urządzenia obce	-	-
8	Nasypi i skarpy	3 niepokojący	- wegetacja roślinności na skarpie (trawy, krzewy) - skarpy niewyprofilowane, nieumocnione

- przepust zamulony [60%]
- osady na powierzchni rur
- ubytki spoin
- zarysowania-spękania elementów rurowych

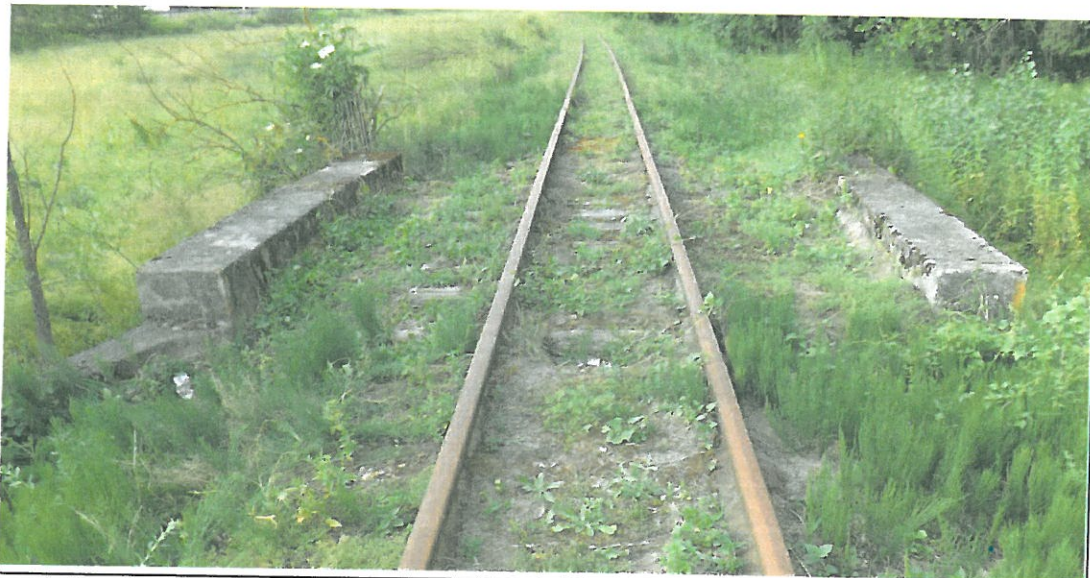
- zanieczyszczenie torowiska, skarp wegetującą roślinnością
- spękania podkładów drewnianych, rozwarstwienie, butwienie

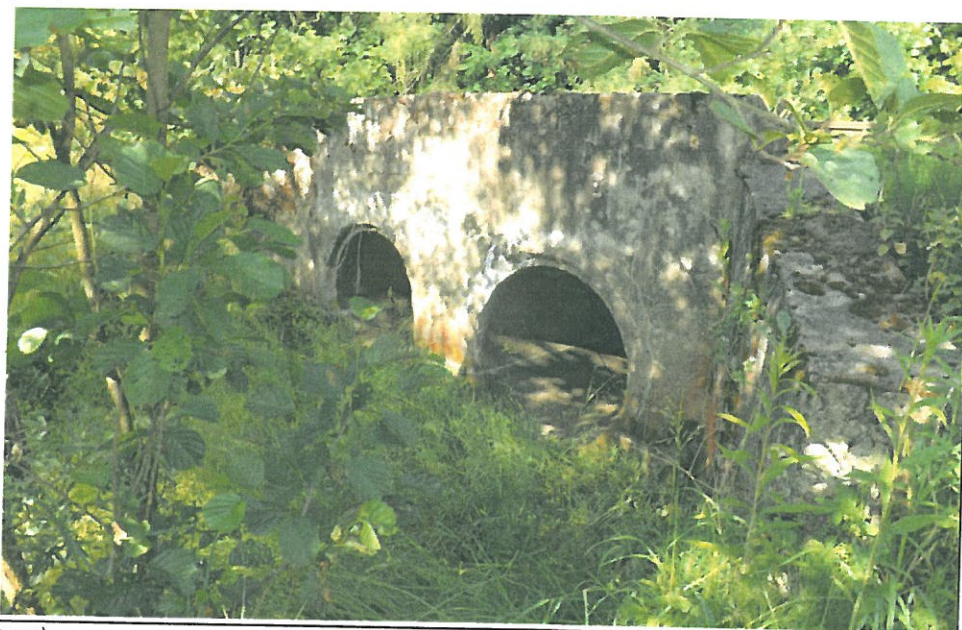
FOT 2 Ścianka czołowa - głowica wylotu (strona prawa)

- zanieczyszczenie wegetującą roślinnością (mchami)
- zarysowania, korozja betonu, ubytki powierzchniowe
- osady na powierzchni ściany czołowej
- wegetacja roślinnością przed ścianką czołową (drzewa, krzewy)

- wycinka drzew
 - oczyścić nawierzchnię torowiska, wymienić uszkodzone podkłady
 - naprawa powierzchni ścian czołowych materiałami PCC, powłokami ochronnymi
 - spoinowanie kręgów betonowych
 - montaż barierek na obiekcie
 - wymiana podkładów na obiekcie (w ramach prac utrzymaniowych toru)
- (szczegółowy zakres robót w przedmiarze robót)

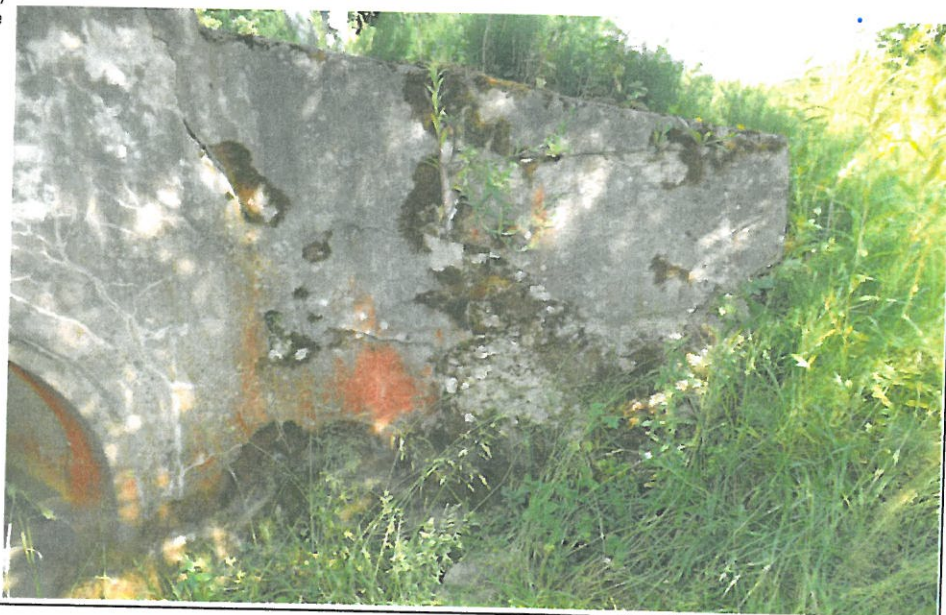
FOT 3 Ścianka czołowa - głowica wylotu (strona prawa)

- zanieczyszczenie wegetującą roślinnością (mchami)
- zarysowania, korozja betonu, ubytki powierzchniowe
- osady na powierzchni ściany czołowej
- wegetacja roślinnością przed ścianką czołową (drzewa, krzewy)

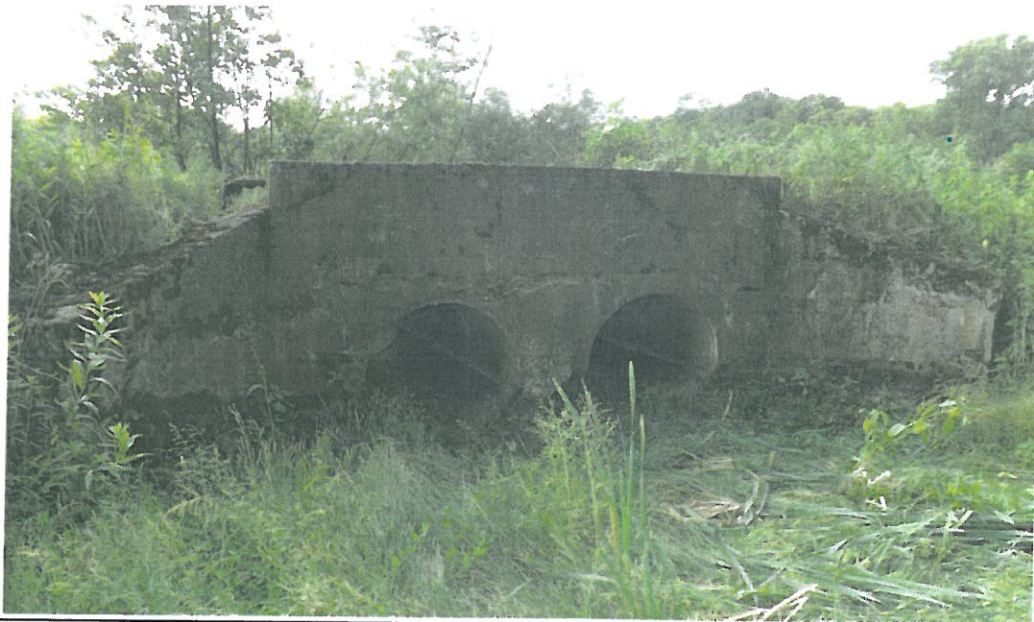
FOT 4 Ścianka czołowa - głowica wylotu (strona lewa)

- zanieczyszczenie wegetującą roślinnością (mchami)
- zarysowania, korozja betonu, ubytki powierzchniowe
- osady na powierzchni ściany czołowej

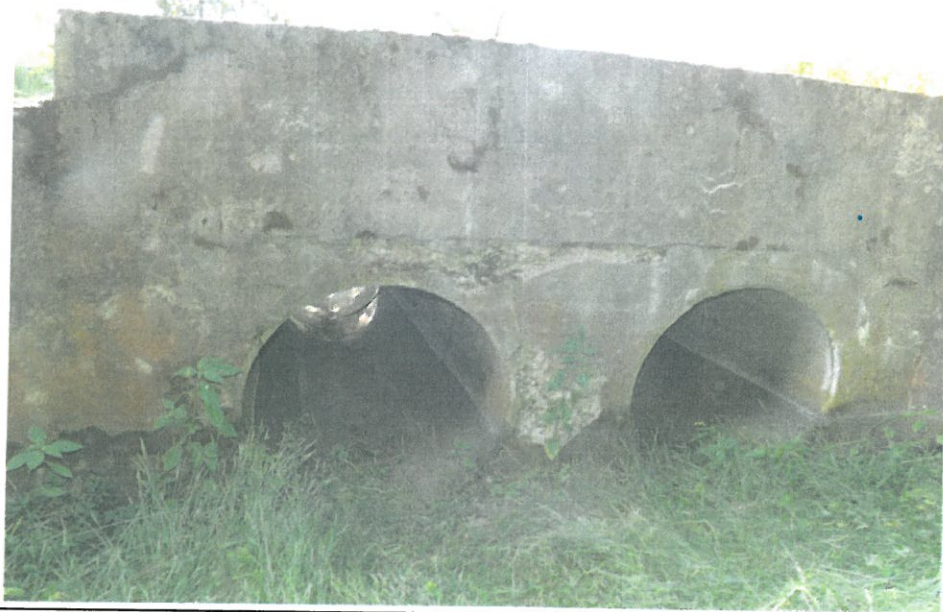
FOT 5 Ścianka czołowa - głowica wlotu (strona lewa)

- zanieczyszczenie wegetującą roślinnością (mchami)
- zarysowania, korozja betonu, ubytki powierzchniowe
- osady na powierzchni ściany czołowej

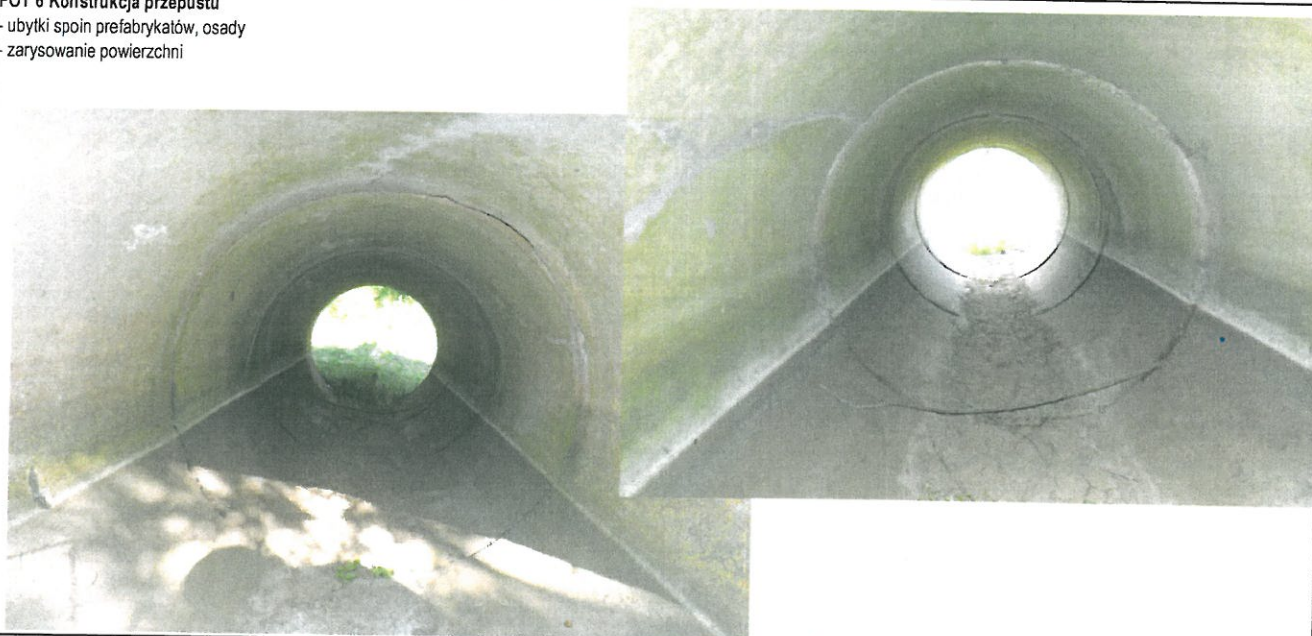
FOT 6 Konstrukcja przepustu

- ubytki spoin prefabrykatów, osady
- zarysowanie powierzchni

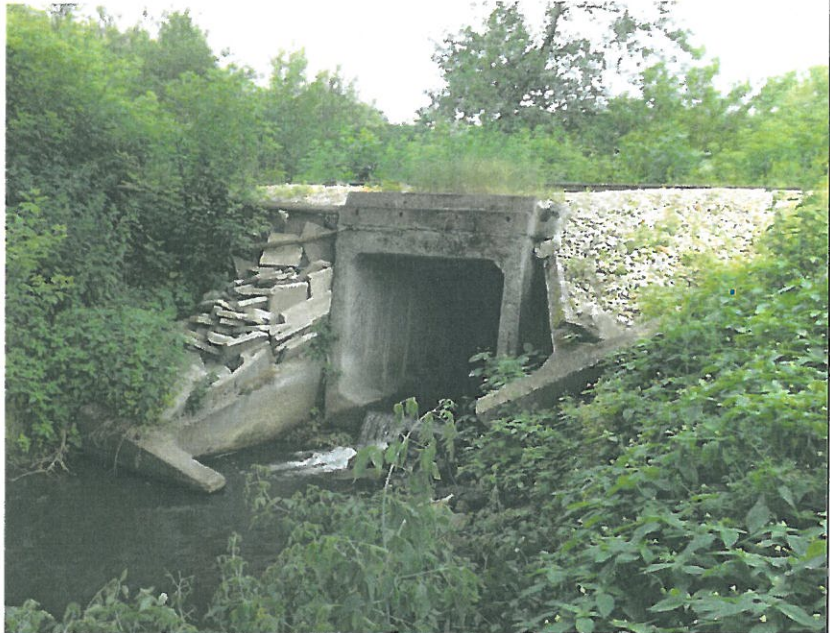
- podmycie, przemieszczenie pref. umocnienia wylotu - skrzydeł
- umocnienie skarp płytkami betonowymi - gruzem
- wegetacja roślinności na skarpie

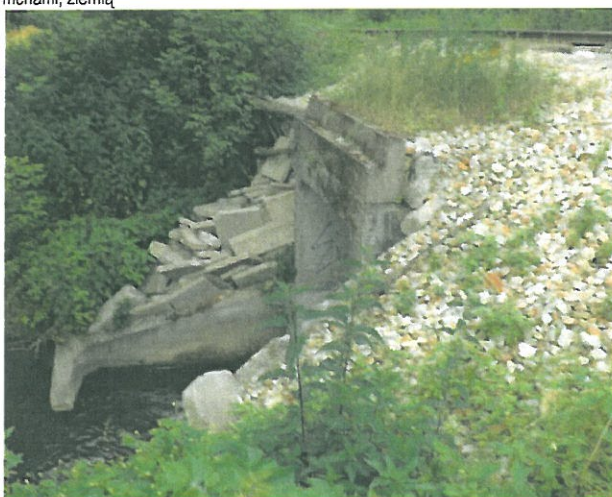
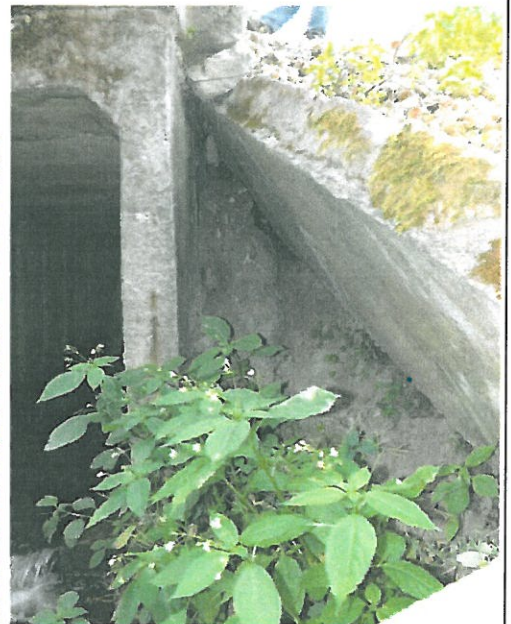
FOT 3 Ścianka czołowa - głowica wylotu (strona prawa)

- podmycie, przemieszczenie pref. umocnienia wylotu - skrzydeł
- ubytki gruntu nasypu skarp
- umocnienie skarp płytkami betonowymi - gruzem
- wegetacja roślinności na skarpie
- zanieczyszczenie parapetu mchami, ziemią

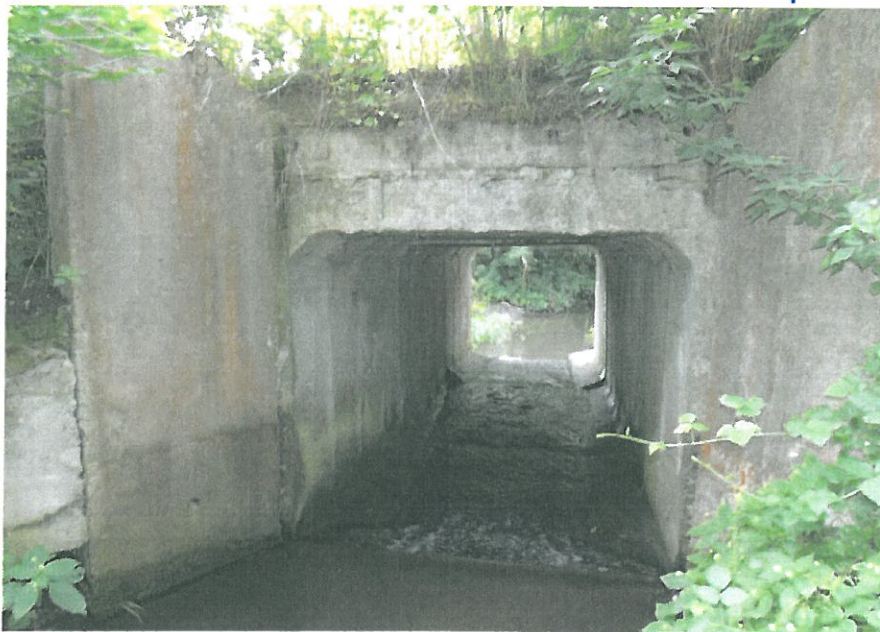
FOT 4 Ścianka czołowa - głowica wlotu (strona lewa)

- zanieczyszczenie parapetu mchami, ziemią
- ubytki spoin pref., ubytki betonu

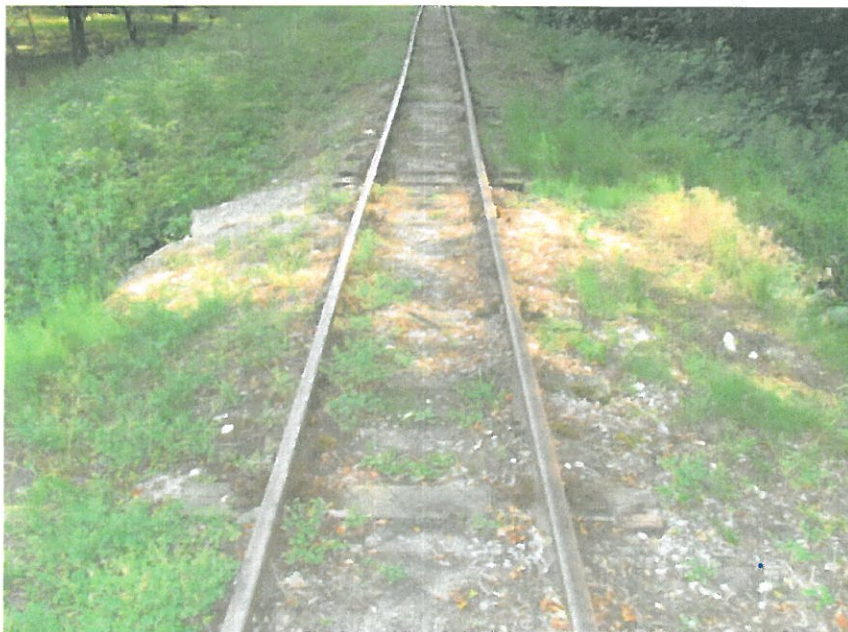
- wegetacja roślinności na torowisku,
zanieczyszczenie podkładów ziemią

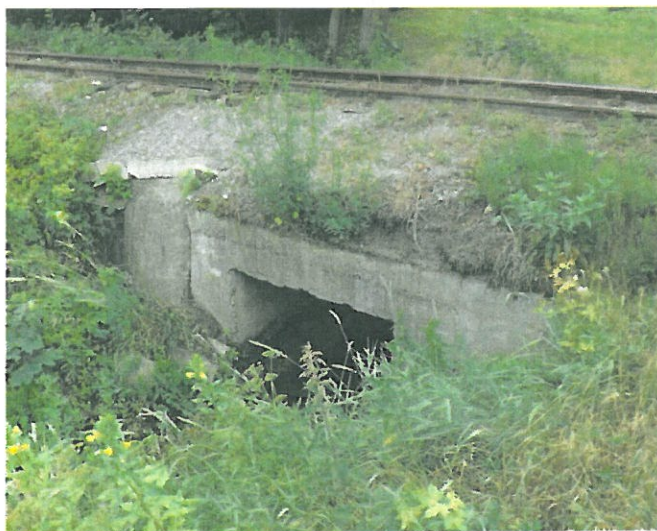
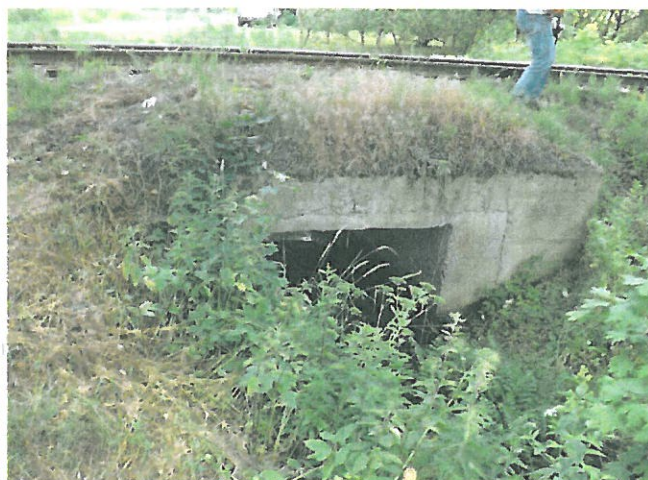
**FOT 2 Ścianka czołowa - głowica wlotu/wylotu**

- wegetacja roślinności, zanieczyszczenie ziemią parapetów
- uszkodzenia - spękanie i przemieszczenie betonowego skrzydła
(strona lewa - podpora nr 2)

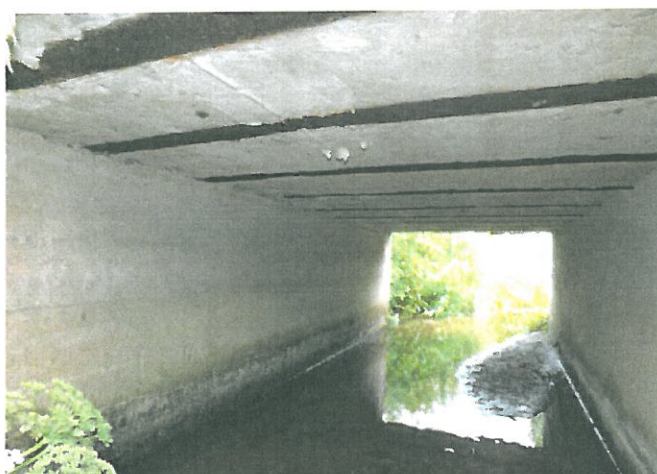
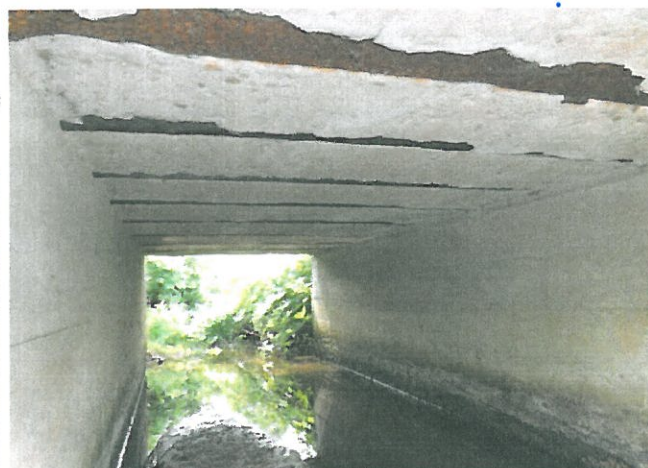
**FOT 3 Konstrukcja przepustu**

- korozja powierzchniowa i wżerowa stopek dźwigarów obetonowanych (szyn)
- osady, zanieczyszczenia ścian
- lokalne, miejscowe ubytki powierzchniowe betonu ścian

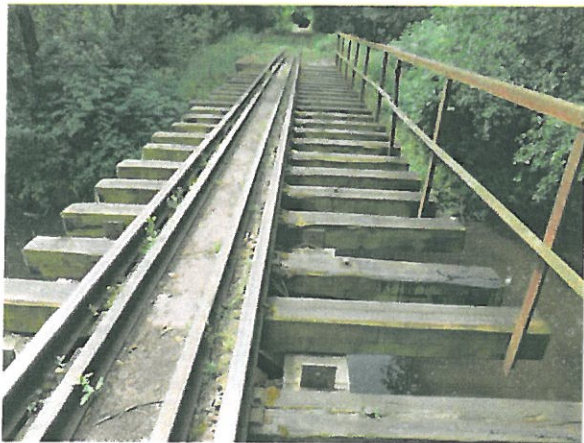
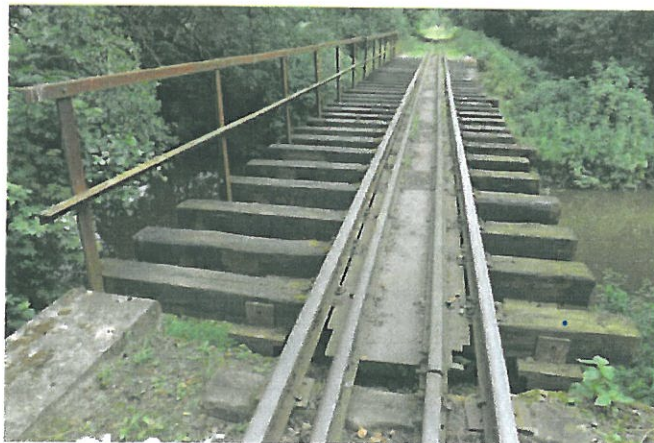
- zanieczyszczenie nawierzchni, korozja blachy p.poż
- brak pomostu, korozja kształowników stalowych
- niewłaściwy rozstaw mostownic, brak mocowania (śrób poziomych i pionowych)

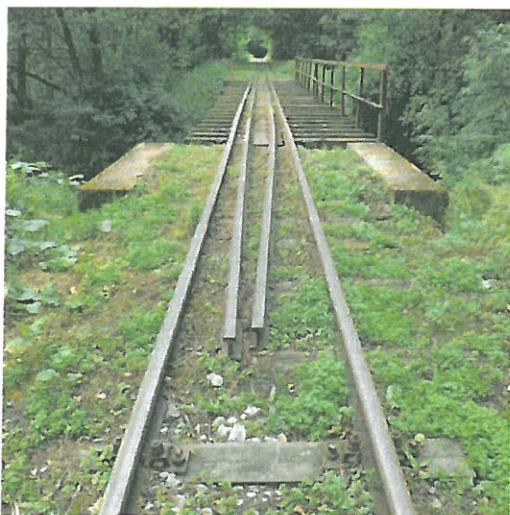
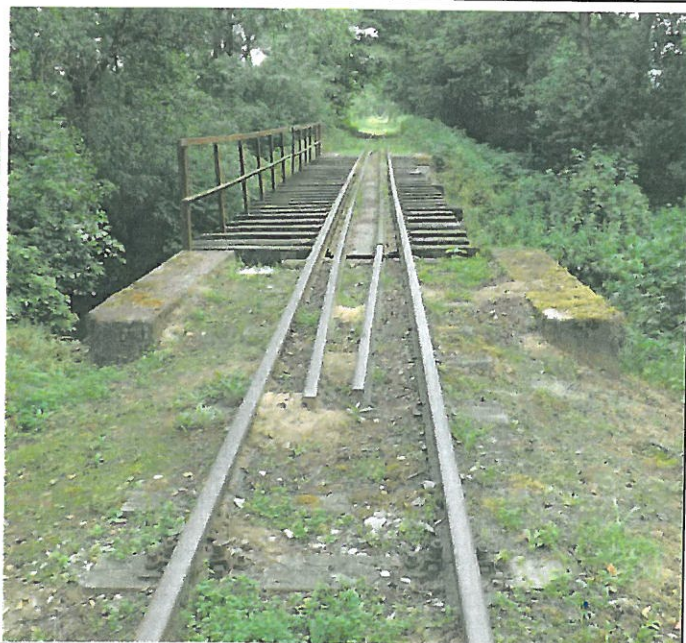
FOT 2 Nawierzchnia - dojazdy

- odsłonięte podkłady
- wegetacja roślinności na torowisku, zanieczyszczenie ziemią
- nienormalne odbojnice, dzioby
- rozwarstwienie podkładów drewnianych

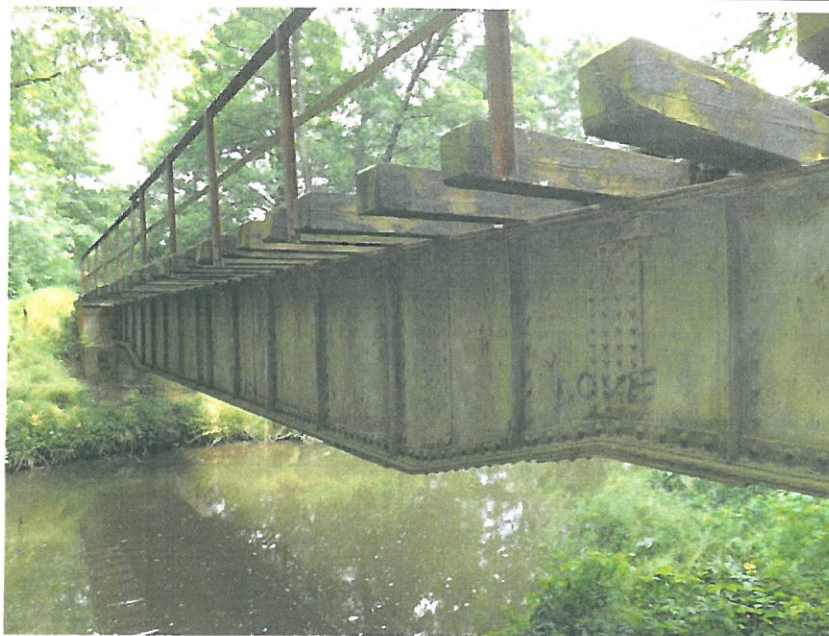
FOT 3 WIDOK Z BOKU

- zanieczyszczenie konstrukcji graffiti
- zanieczyszczenie konstrukcji osadami, miejscowa korozja powierzchniowa

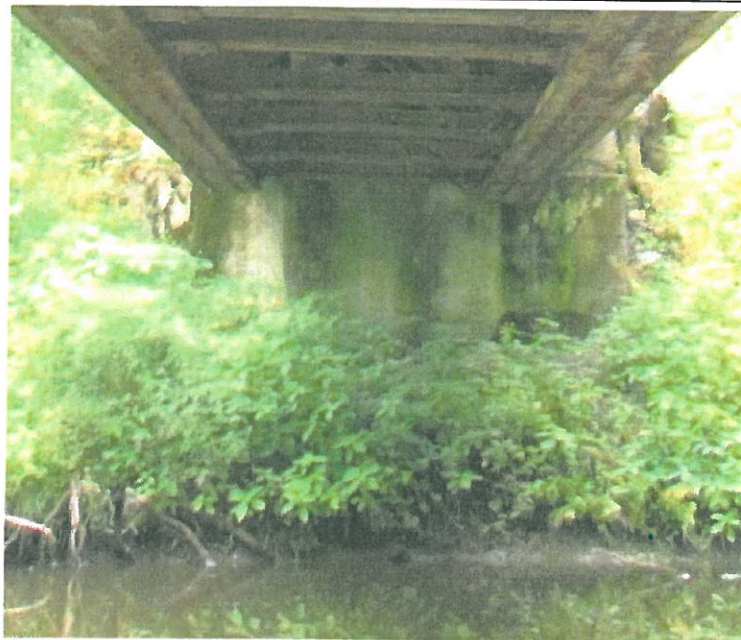
FOT 4 Przyczółek

- zanieczyszczenie osadami, ziemią przyczółków
- wegetacja roślinności
- korozja konstrukcji stalowej

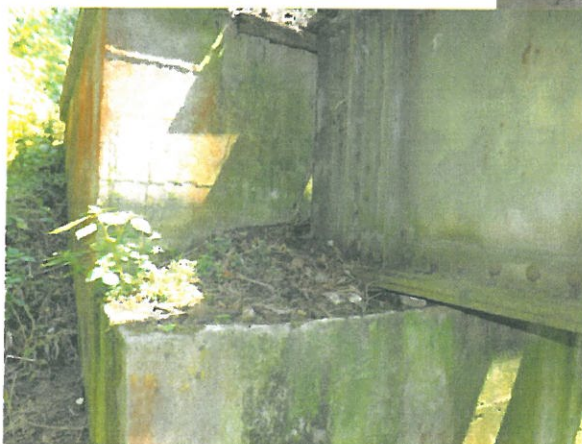
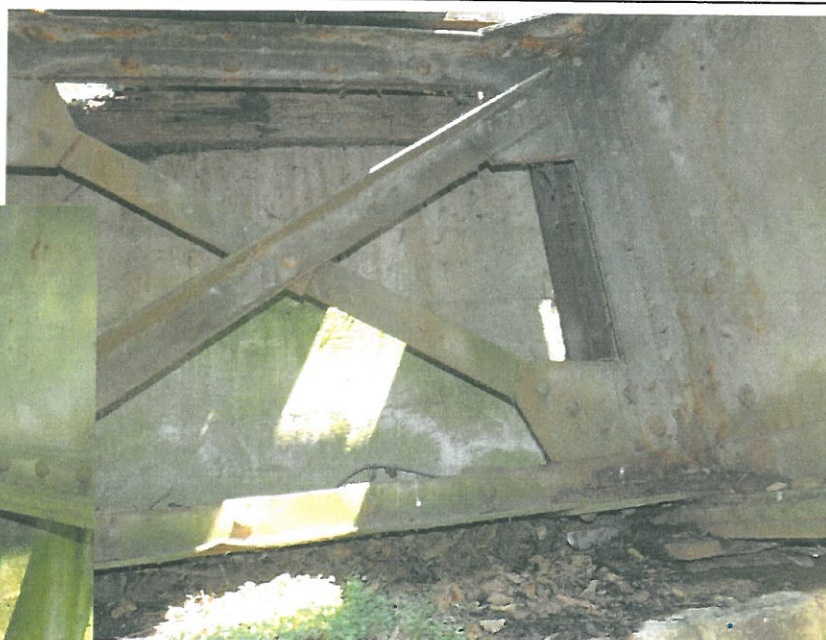
**FOT 5 Widok przyczółka - ławy podłożyskowej**

- zanieczyszczenie ław podłożyskowych
- korozja łożysk, zanieczyszczenia
- korozja powierzchniowa i wżerowa konstrukcji stalowej

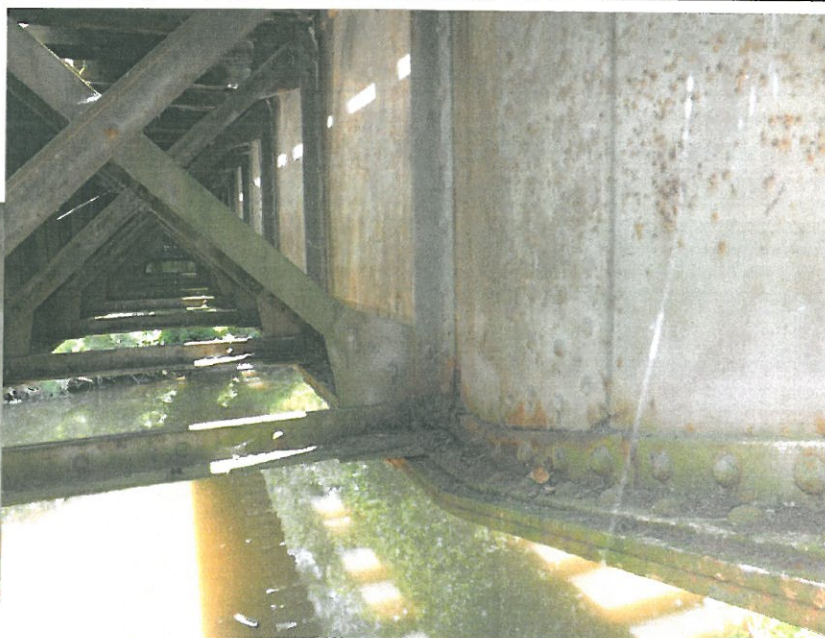
**FOT 6 Widok konstrukcji**

- zanieczyszczenie konstrukcji
- miejscowa ogniska korozji konstrukcji stalowej (powierzchniowa i wżerowa)

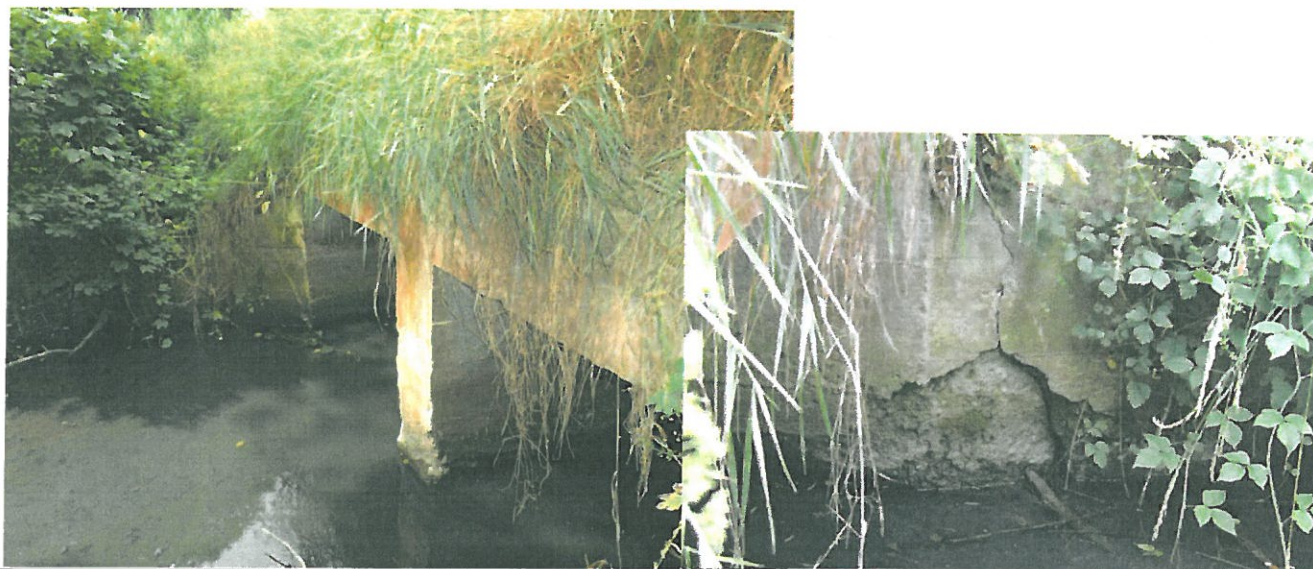
FOT 2 Ścianka czołowa - głowica wlotu (strona lewa)
- wegetacja roślinności, zanieczyszczenie ziemią parapetów
- spękania, ubytek betonu skrzydła

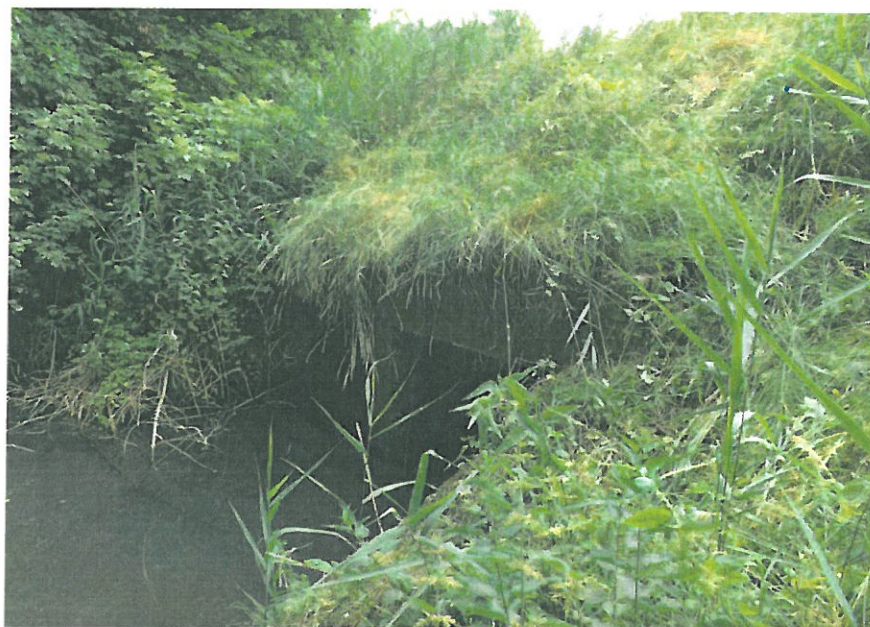
FOT 3 Ścianka czołowa - głowica wylotu (strona prawa)
- wegetacja roślinności,
zanieczyszczenie ziemią parapetów

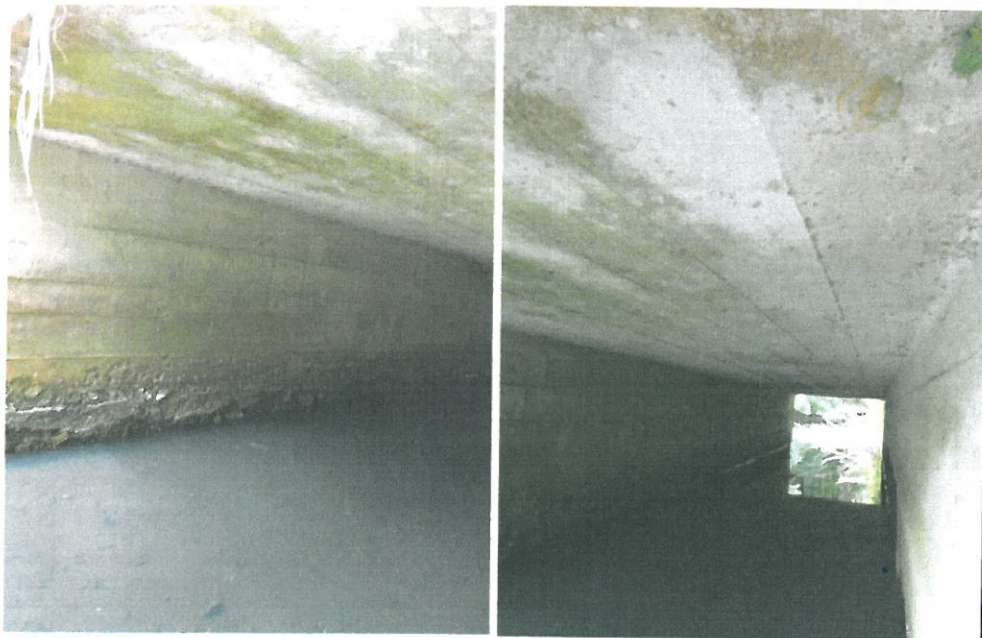
**FOT 4 Konstrukcja przepustu - otwór nr 1
od strony wlotu**

- zanieczyszczenie,
osady na powierzchni ścian
- powierzchniowe ubytki betonu
- zanieczyszczenia, osady i wykwitły
na powierzchni płyty

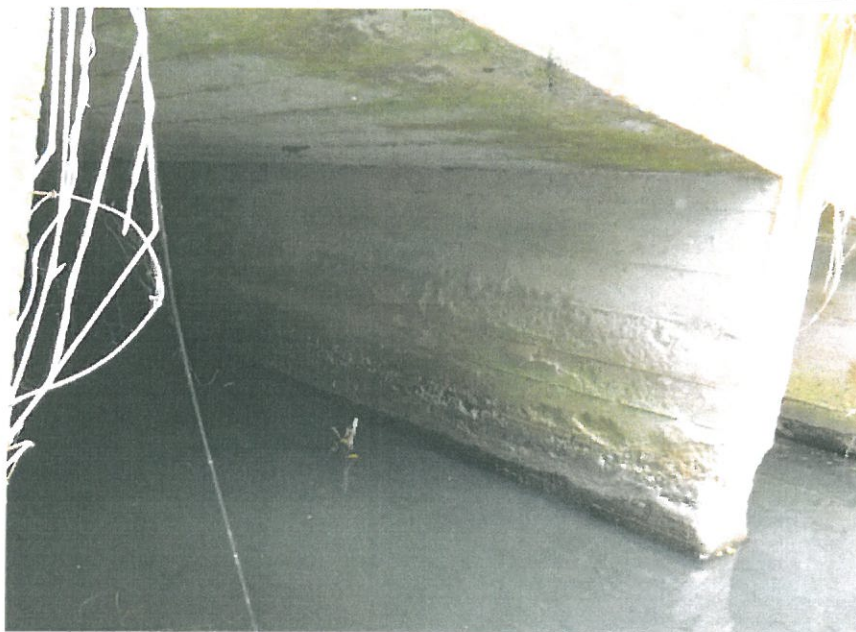
**FOT 5 Konstrukcja przepustu - otwór nr 2
od strony wlotu**

- zanieczyszczenie,
osady na powierzchni ścian
- powierzchniowe ubytki betonu
- zanieczyszczenia, osady i wykwitły
na powierzchni płyty

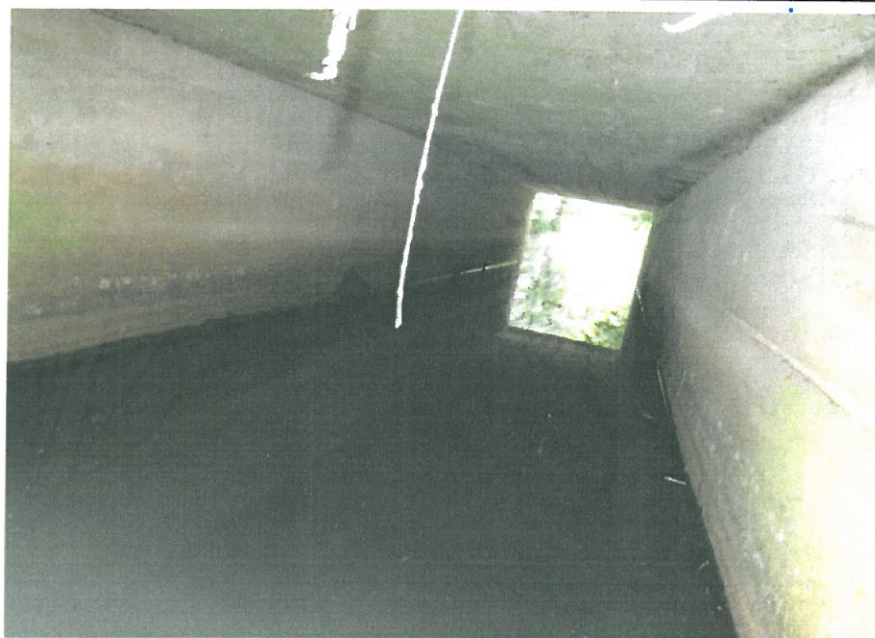
**FOT 6 Konstrukcja przepustu - otwór nr 1
od strony wylotu**

- zanieczyszczenie,
osady na powierzchni ścian
- powierzchniowe ubytki betonu
- zanieczyszczenia, osady i wykwitły
na powierzchni płyty

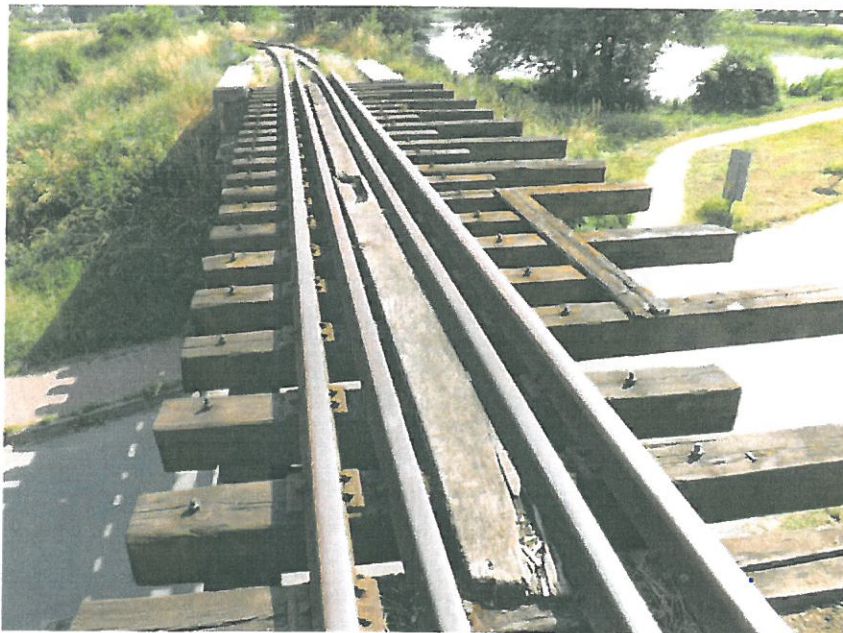
- ubytki dyliny drewnianej, spękania - butwienie desek
- brak barier ochronnych
- niewłaściwy rozstaw mostownic, brak zamocowania

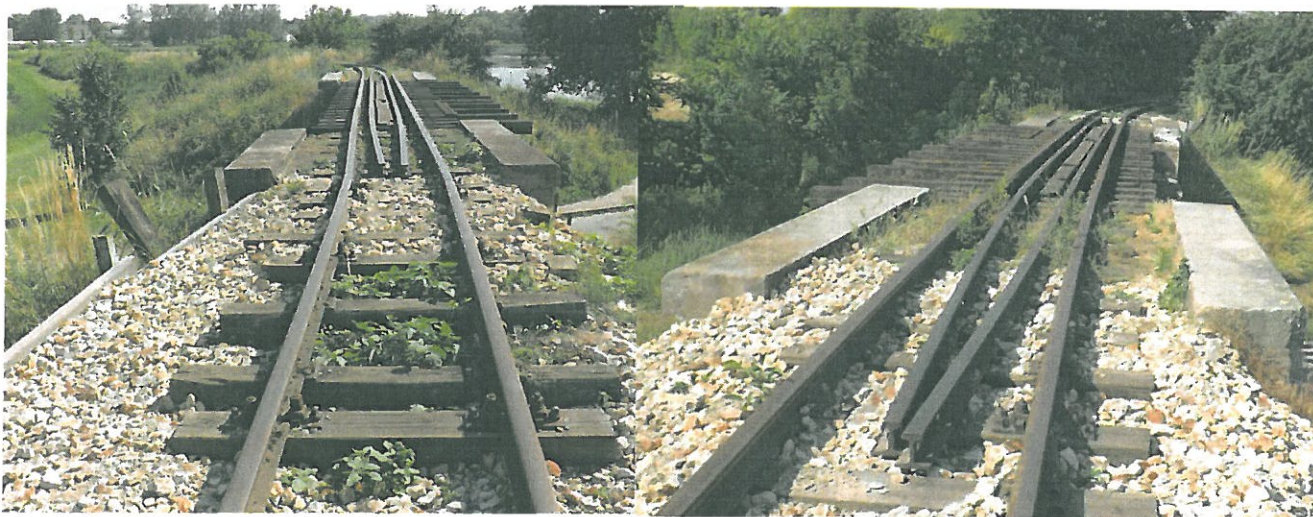
**FOT 2 Nawierzchnia - dojazdy**

- odsłonięte podkłady
- wegetacja roślinności na torowisku
- nienormatywne odbojnice

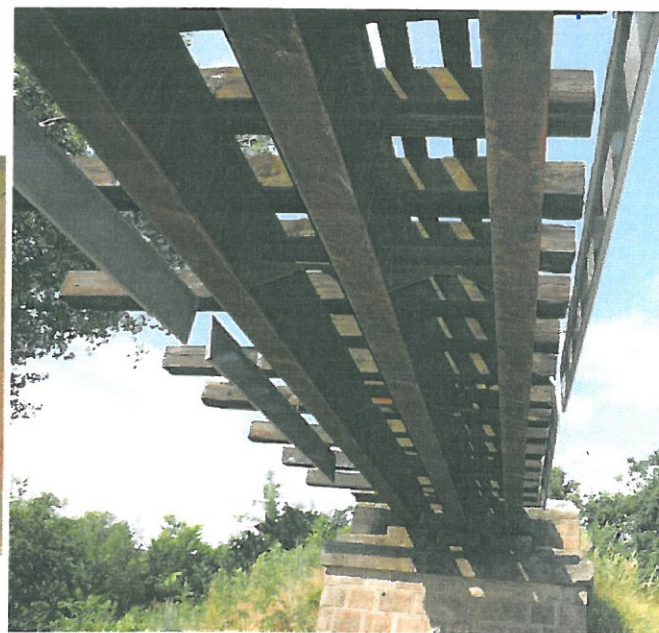
**FOT 3 Konstrukcja stalowe**

- brak zabezpieczenia antykorozyjnego konstrukcji stalowej
- korozja powierzchniowa dźwigarów

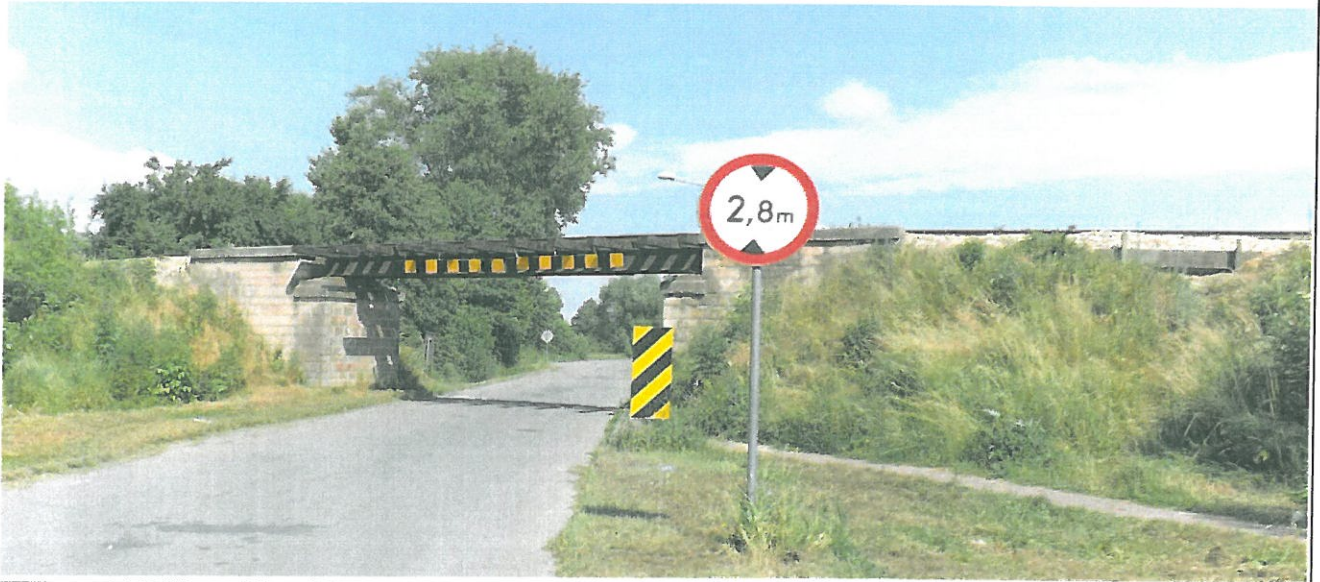
FOT 4 Widok z boku - strona prawa
- niewyprofilowane skarpy, ubytki nasypu

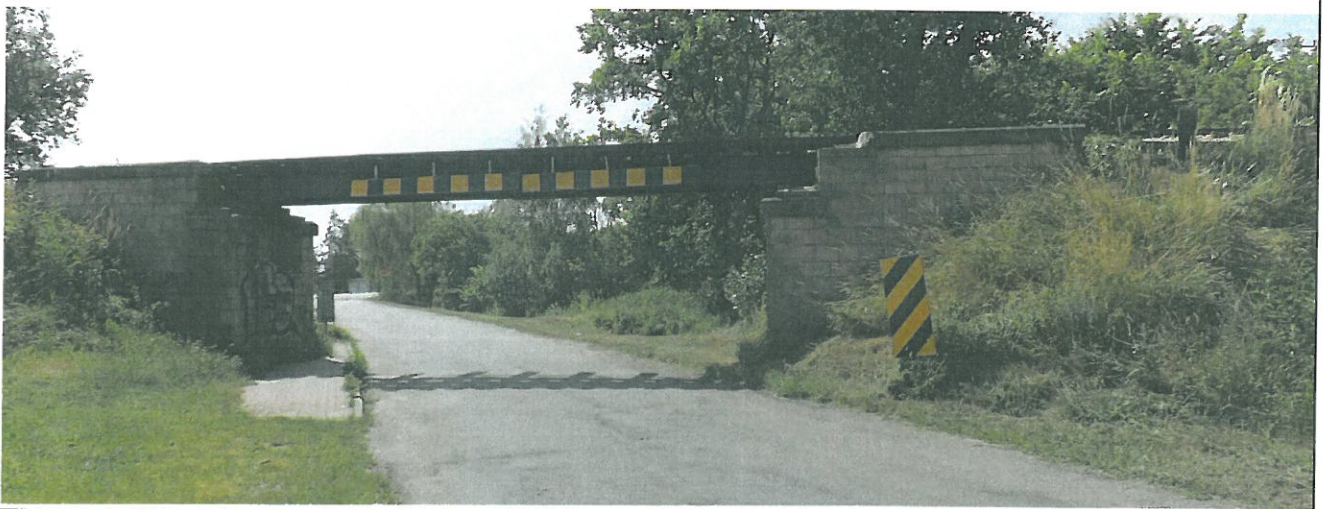
FOT 5 Widok z boku - strona lewa
- wegetacja roślinności wzdłuż nawierzchni jezdni/krawężnika
- nienormatywny chodnik dla pieszych
- skarpy niewyprofilowane, ubytki nasypu

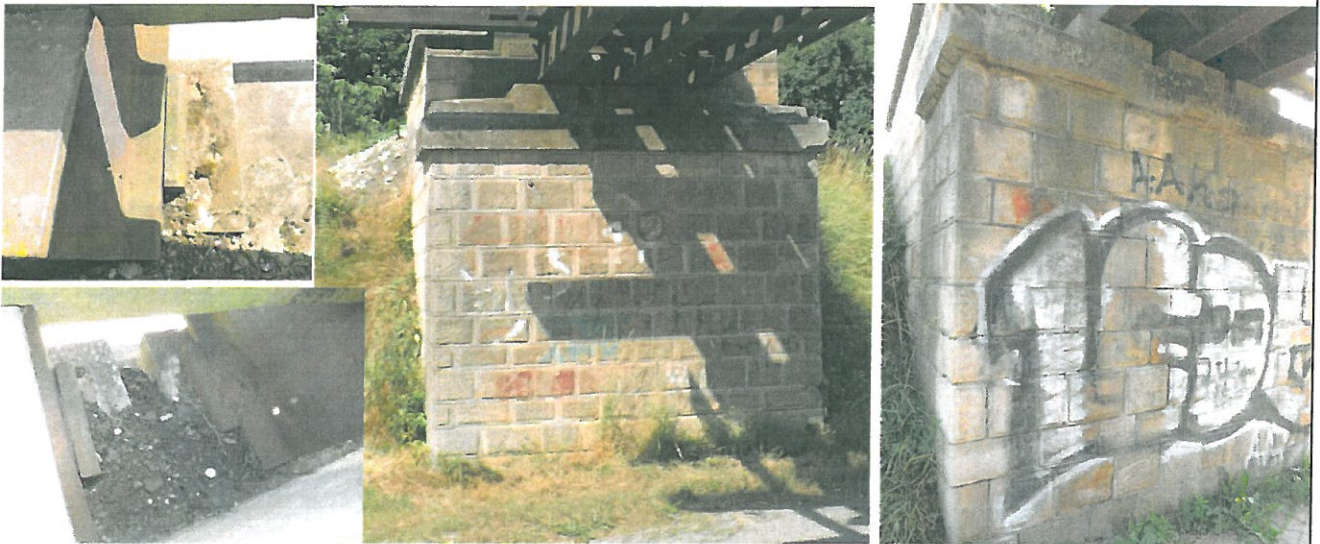
FOT 6 Podpory
- zanieczyszczenie law podłożyskowych, ciosów, korozja łożysk
- zanieczyszczenie kamiennego przyczółka graffiti, ubytki spoin (podpora nr 2)

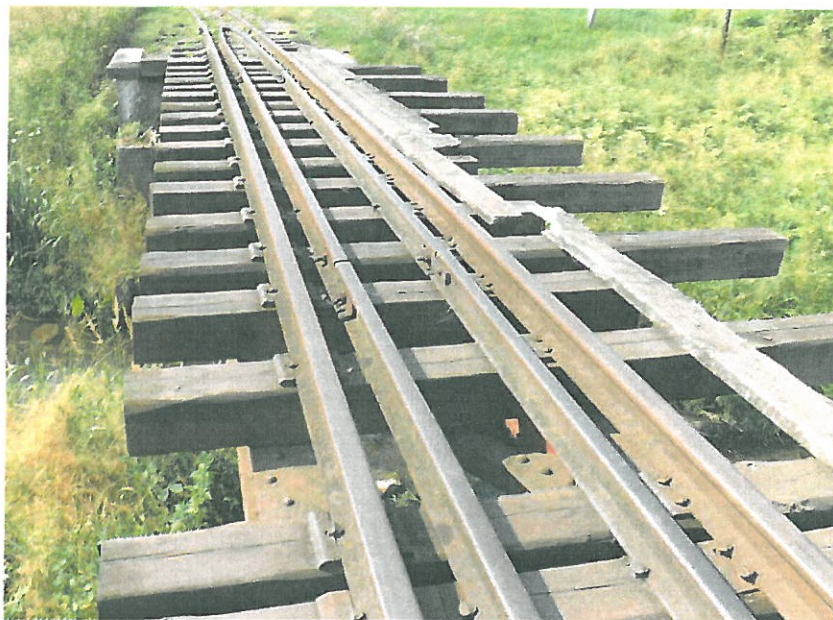
- ubytki dyliny drewnianej, spękania - butwienie desek
- brak barier ochronnych
- niewłaściwy rozstaw mostownic, brak zamocowania

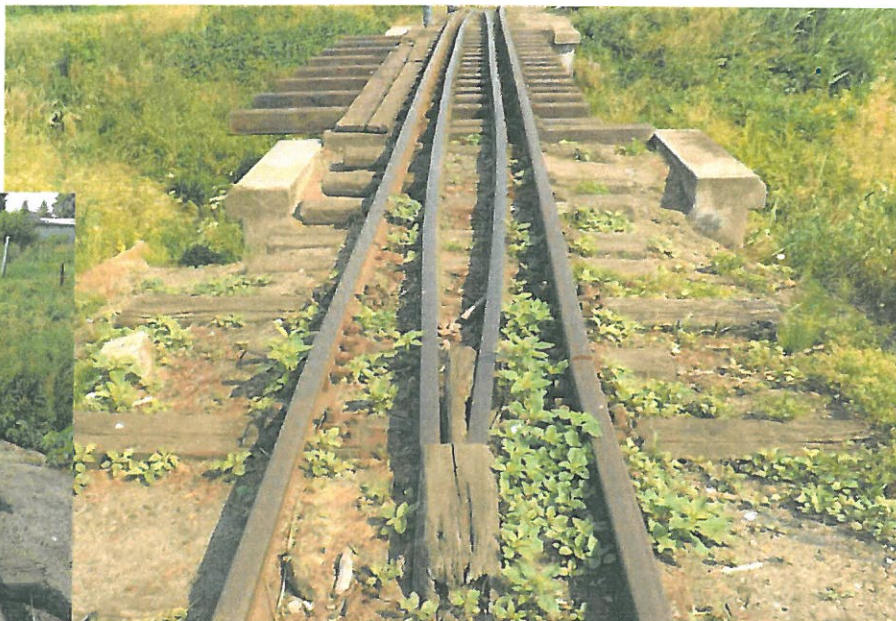
**FOT 2 Nawierzchnia - dojazdy**

- odsłonięte podkłady
- wegetacja roślinności na torowisku
- nienormatywne odbojnice, dzioby
- rozwarstwienie podkładów drewnianych
- odsłonięte podkłady drewniane w obrębie skrzydeł
