PROTOKÓŁ PRZEGLĄDU OKRESOWEGO - PIĘCIOLETNIEGO OBIEKTU INŻYNIERYJNEGO wynikający z art. 62 ust. 1 pkt 2 Ustawy Prawo Budowlane	8/2016 - P
--	-------------------

- 1 Nr protokołu: 8/2016 - P
 2 Data przeglądu: 23.06.2016
 3 Rodzaj obiektu: PM - przepust masywny

Przepust rurowy betonowy \varnothing 0,50m, długości 6,00m

- 4 Linia kolejowa: **Nadwiślańska Kolejka Wąskotorowa**
 Nałęczów - Karczmiska - Rozalin - Opole Lubelskie
 5 KM obiektu: 8,931
 6 Ilość torów na obiekcie: 1
 7 Osoby dokonujące przegląd:

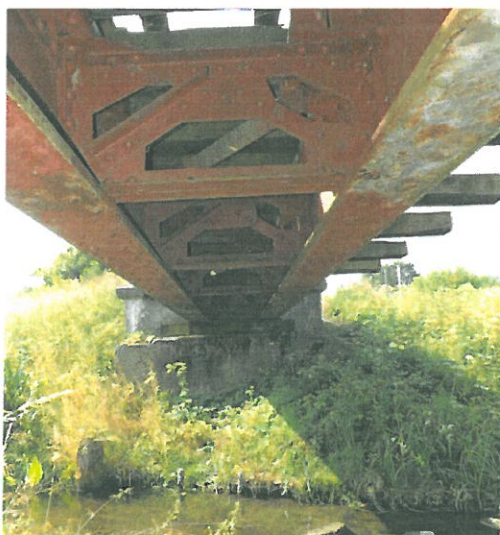
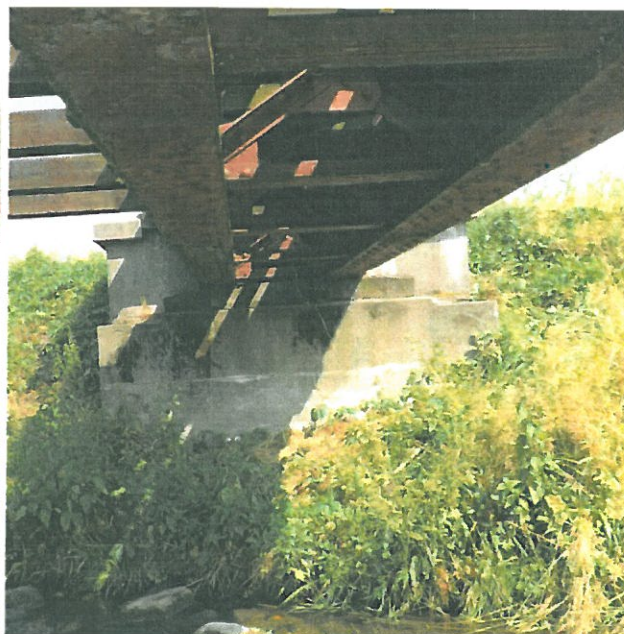
**FOT 3 Konstrukcja stalowe**

- miejscowe ubytki zabezpieczenia antykorozyjnego konstrukcji stalowej, ogniska korozji
- zanieczyszczenie konstrukcji i podpór (osady i wykwitły)
- wegetacja roślinności na brzegach cieków

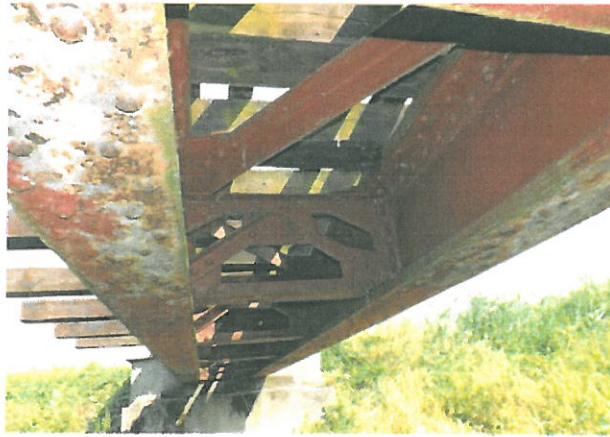
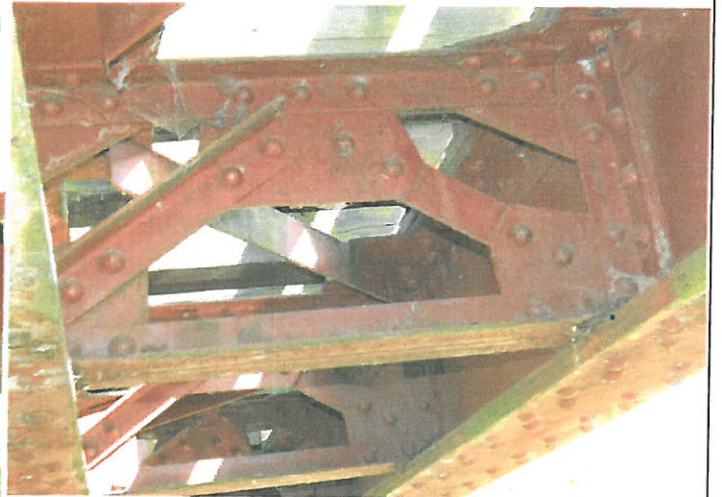
FOT 4 Konstrukcja stalowa

- miejscowe ubytki zabezpieczenia antykorozyjnego konstrukcji stalowej, ogniska korozji
- zanieczyszczenie konstrukcji osady

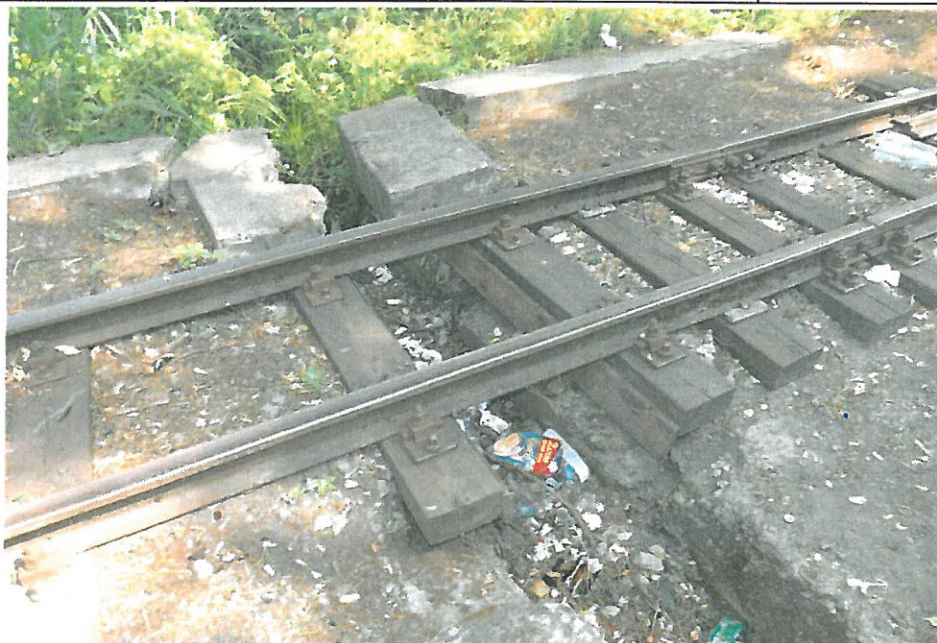
- zanieczyszczenie torowiska,
koryta przepustu odpadami komunalnymi,
ziemią
- spękania i przemieszczenie
betonowych ścian przepustu, ubytki betonu

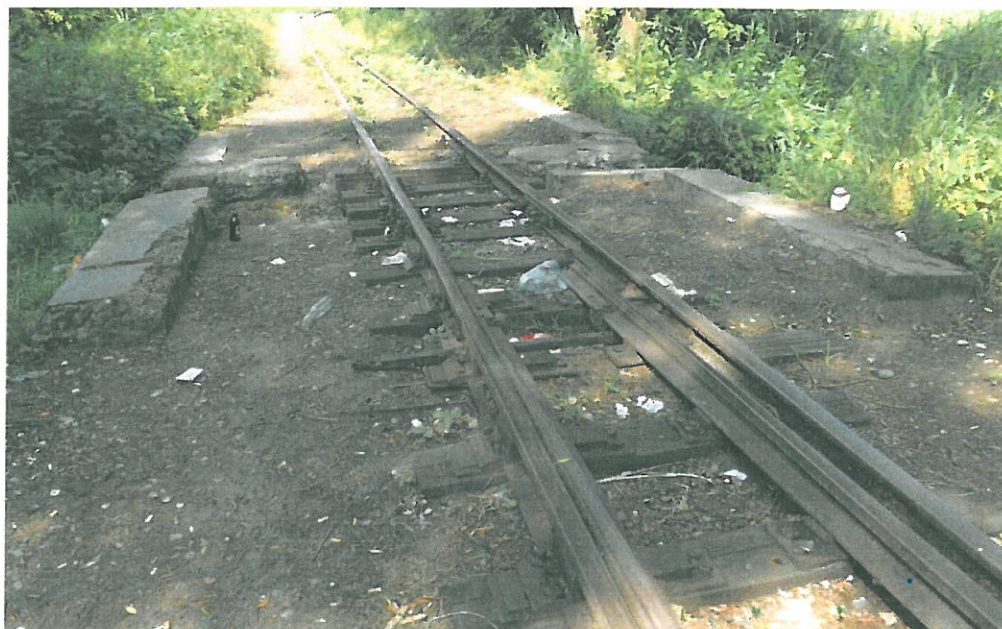
- zanieczyszczenie torowiska
(odpady komunalne, ziemia,
wegetująca roślinność)

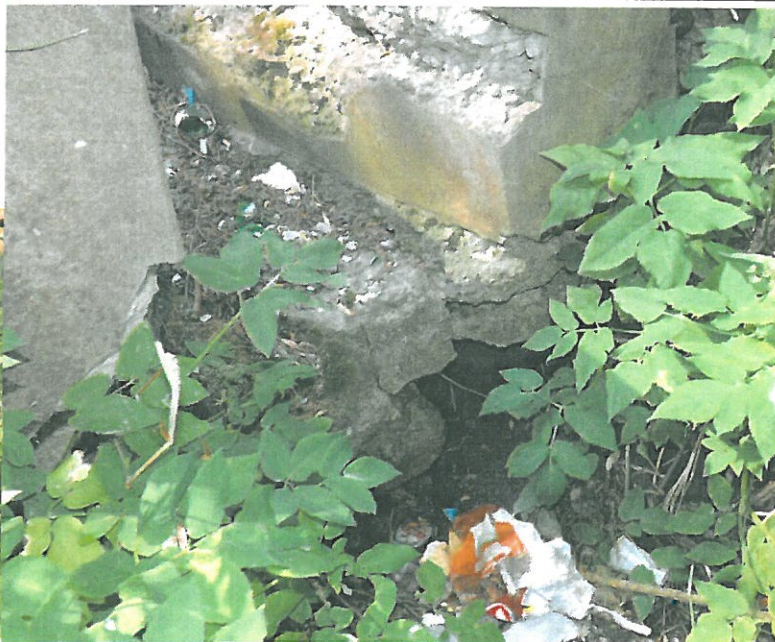
FOT 4 Ścianka czołowa - głowica wylotu (strona lewa)

- zanieczyszczenie vegetującą roślinnością (trawy), odpadami komunalnymi, ziemia
- przemieszczenie spękanych betonowych skrzydeł i ścian
- ubytki betonu
- pomycie koryta - dna przepustu przy wylocie

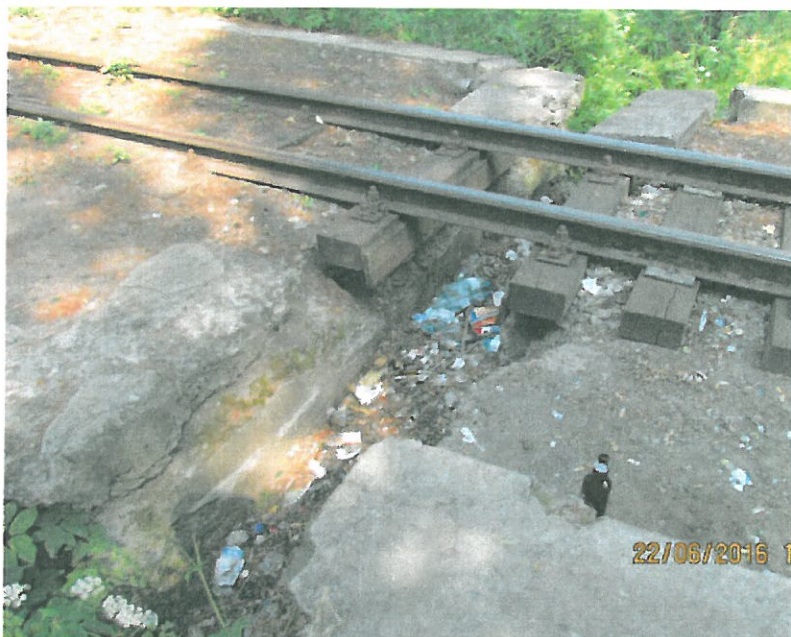
FOT 5 Ścianka czołowa - głowica wlotu (strona prawa)

- zanieczyszczenie vegetującą roślinnością (trawy), odpadami komunalnymi, ziemią
- przemieszczenie spękanych betonowych skrzydeł i ścian
- ubytki betonu

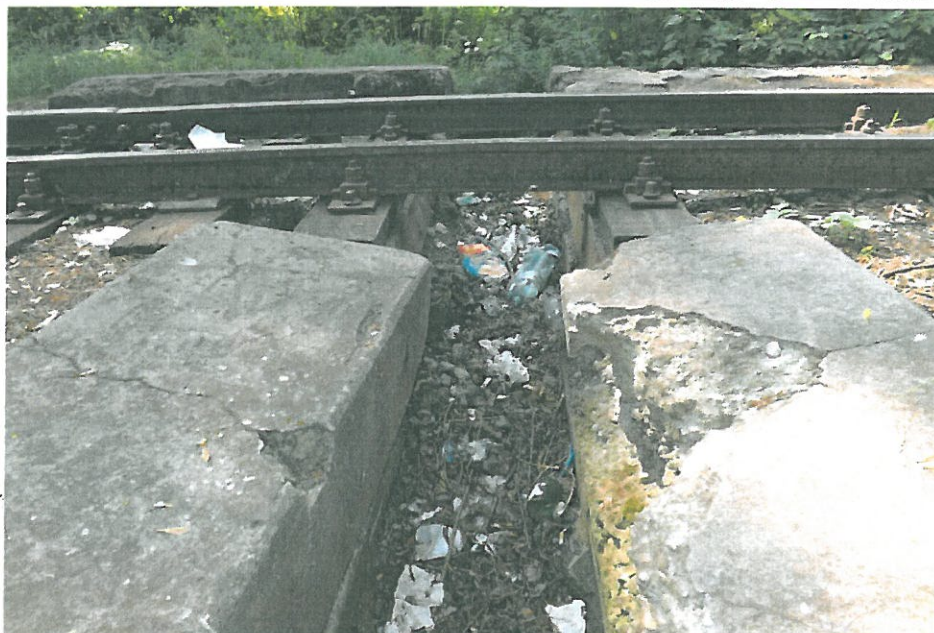
- zanieczyszczenie vegetującą roślinnością (trawy), odpadami komunalnymi, ziemią
- przemieszczenie spękanych betonowych skrzydeł i ścian
- ubytki betonu

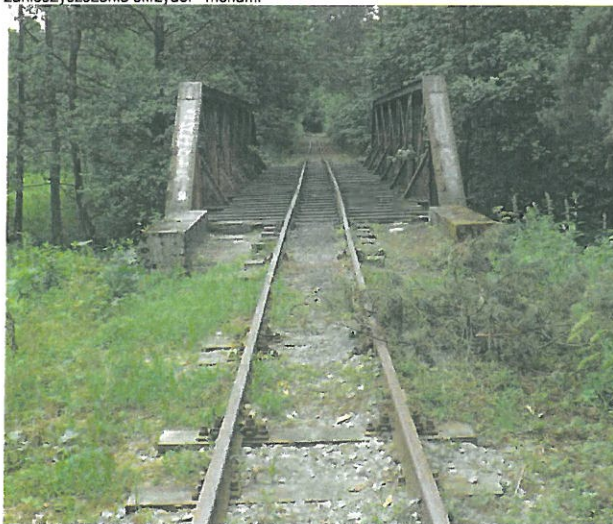
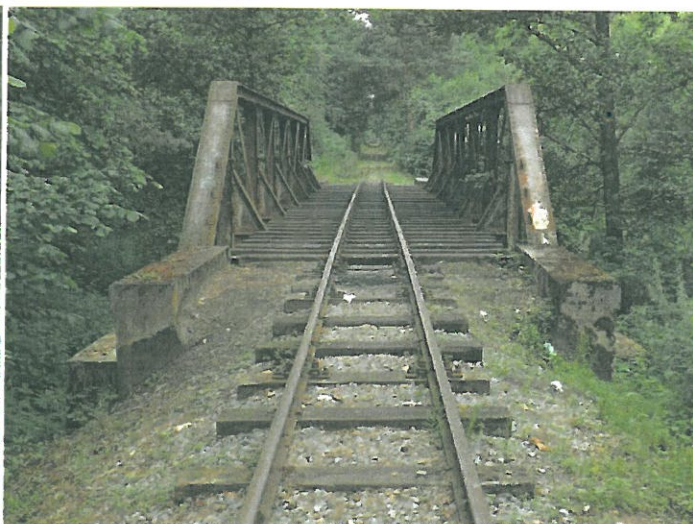
- zaniżenie nawierzchni na dojazdach do obiektu
- odsłonięte podkłady, ubytki torowiska
- wegetacja roślinności na torowisku, zanieczyszczenia
- zanieczyszczenie skrzydeł - mchami

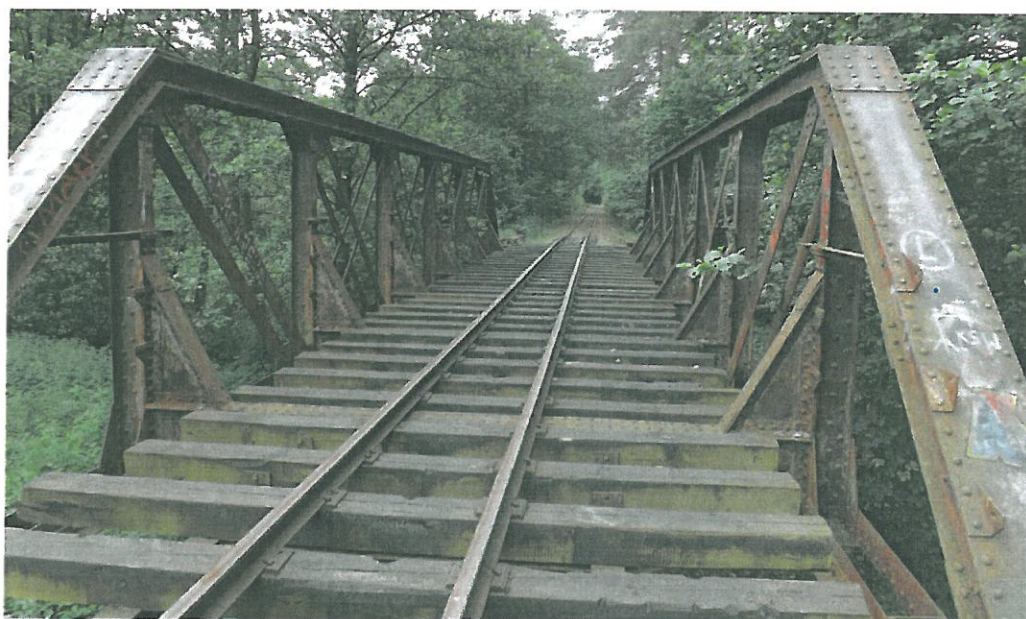
**FOT 2 Nawierzchnia, konstrukcja obiektu**

- brak zabezpieczenia antykorozyjnego konstrukcji stalowej (dźwigarów kratowych)
- zanieczyszczenie konstrukcji graffiti
- brak pomostu i barier ochronnych
- brak mocowania mostownic, niewłaściwy rozstaw

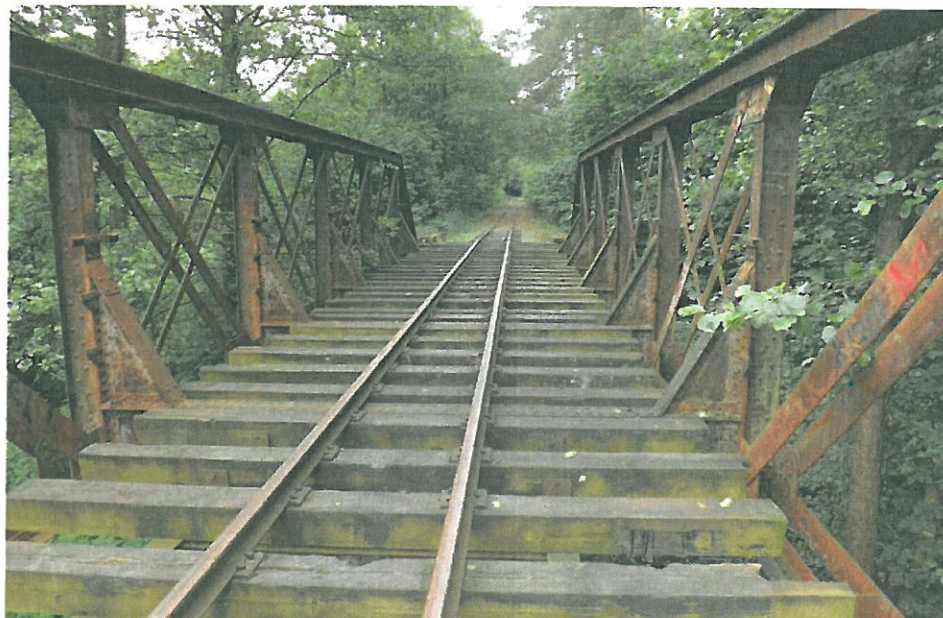
**FOT 3 Nawierzchnia, konstrukcja obiektu**

- brak zabezpieczenia antykorozyjnego konstrukcji stalowej (dźwigarów kratowych)
- zanieczyszczenie konstrukcji graffiti
- brak pomostu i barier ochronnych
- brak mocowania mostownic, niewłaściwy rozstaw

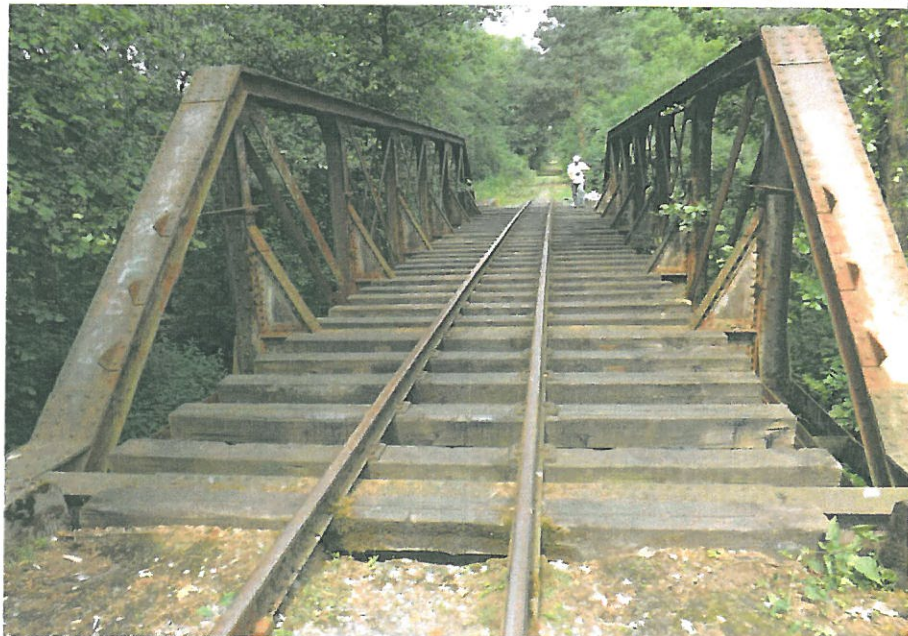
FOT 4 Nawierzchnia, konstrukcja obiektu

- brak zabezpieczenia antykorozyjnego konstrukcji stalowej (dźwigarów kratowych)
- zanieczyszczenie konstrukcji graffiti
- brak pomostu i barier ochronnych
- brak mocowania mostownic, niewłaściwy rozstaw

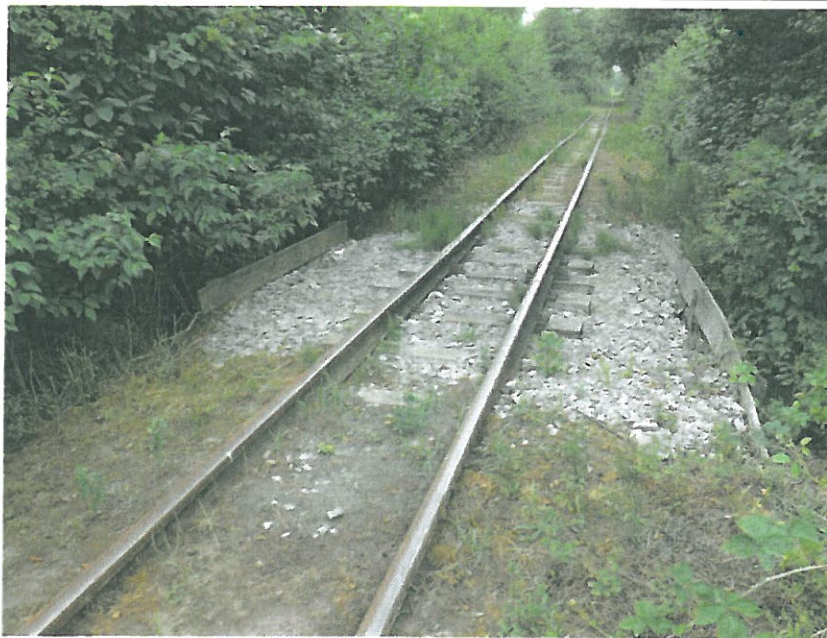
- wegetacja roślinności na torowisku,
- zanieczyszczenie podkładów ziemią
- osuwanie tłucznia z torowiska
- uzupełnienie tłucznia na torowisku

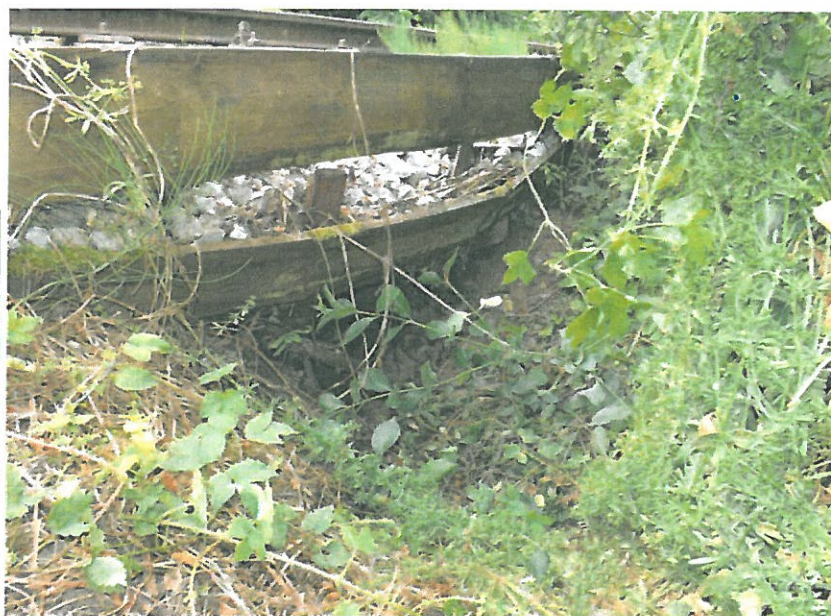
**FOT 2 Umocnienia torowiska - strona lewa/prawa**

- ubytki tłucznia torowiska
- ubytki nasypu
- zabezpieczenie toru - deskowanie
- wegetacja roślinności - krzewów na nasypie

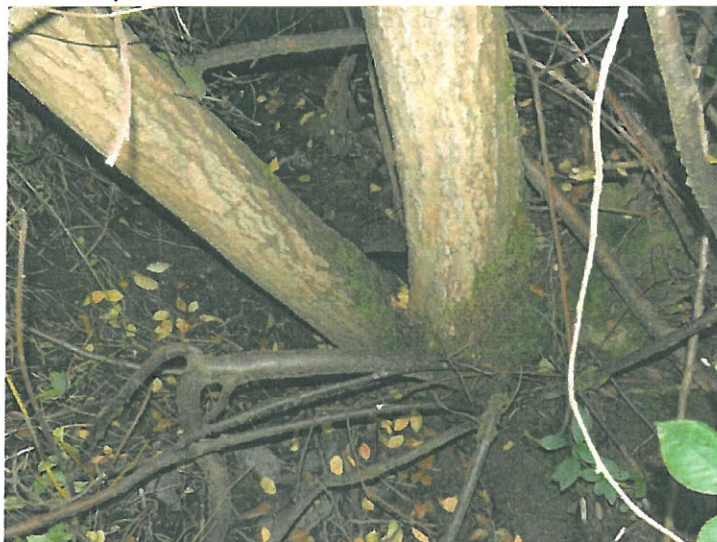
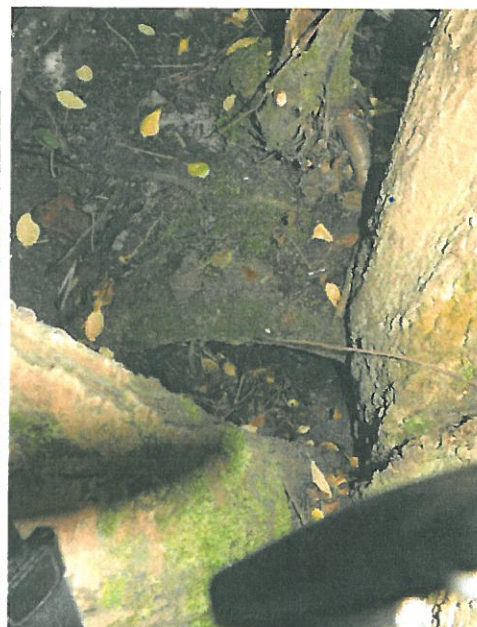
**FOT 3 Włot - strona prawa**

- wegetacja (drzewa) przy włocie
- ubytki nasypu - zanieczyszczenia
- brak umocnienia - ścian czołowych

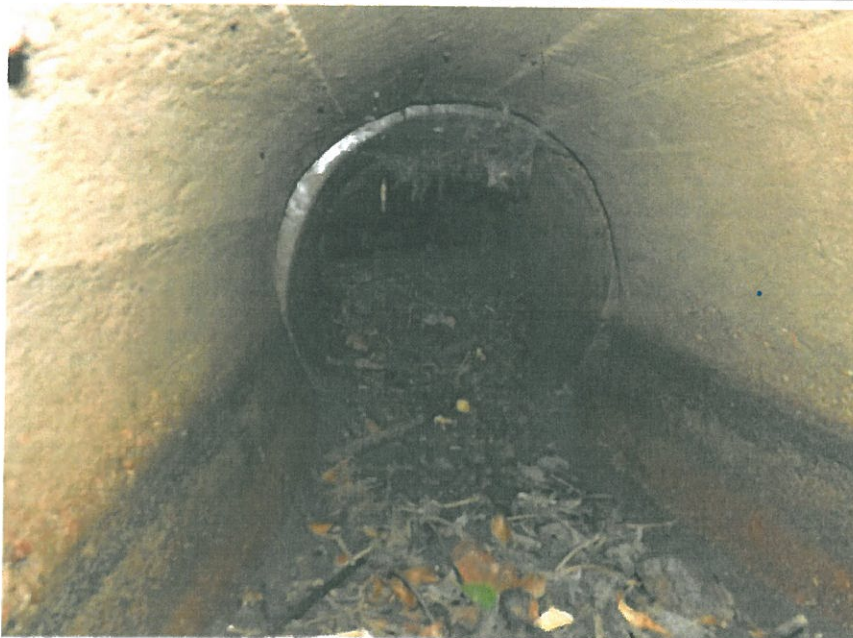
- zanieczyszczenie, osady na powierzchni ścian
- usypy
- brak ciągłości prefabrykatów - przemieszczenia

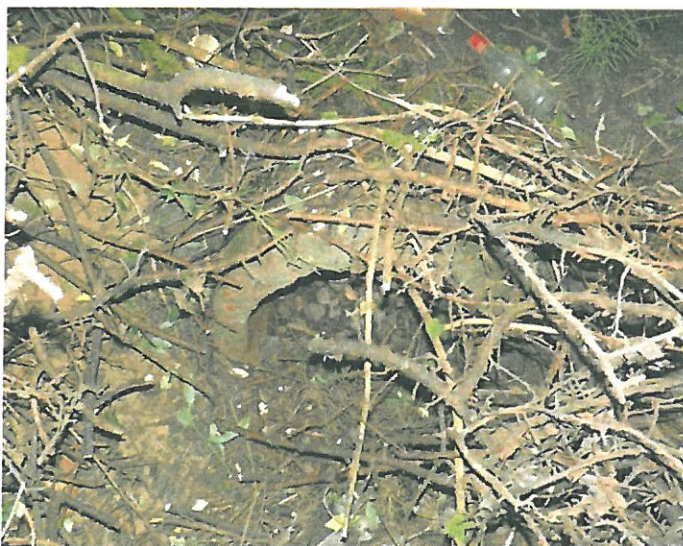
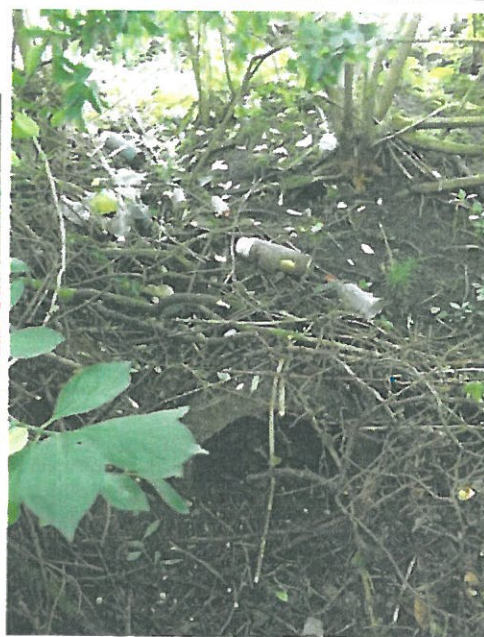
**FOT 5 Wlot - strona prawa**

- ubytki nasypu - zanieczyszczenia
- brak umocnienia - ścian czołowych

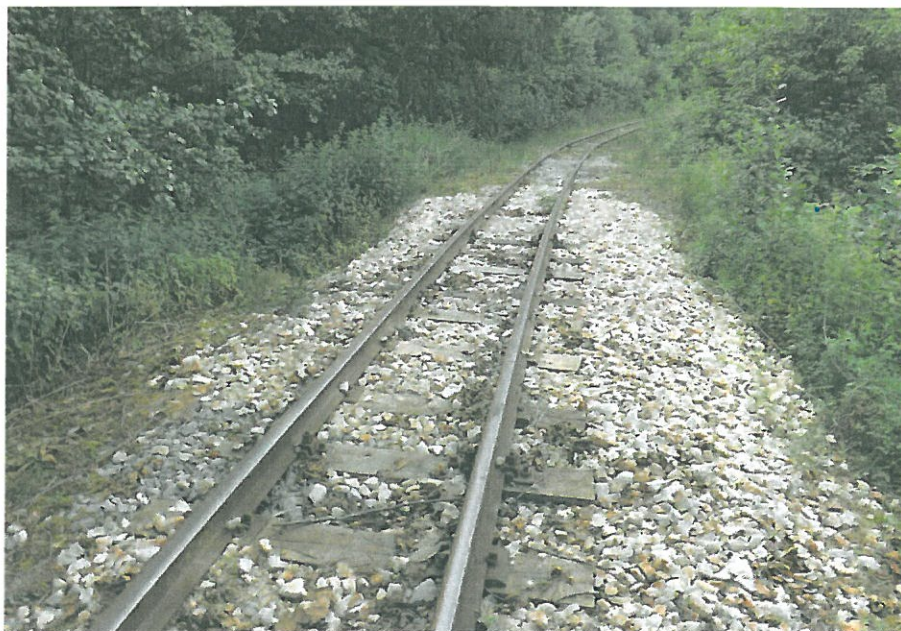
- wegetacja roślinności na torowisku, zanieczyszczenie podkładów ziemią (dojazdy - strefy przejściowe)
- uzupełniono tłuczeń na torowisku

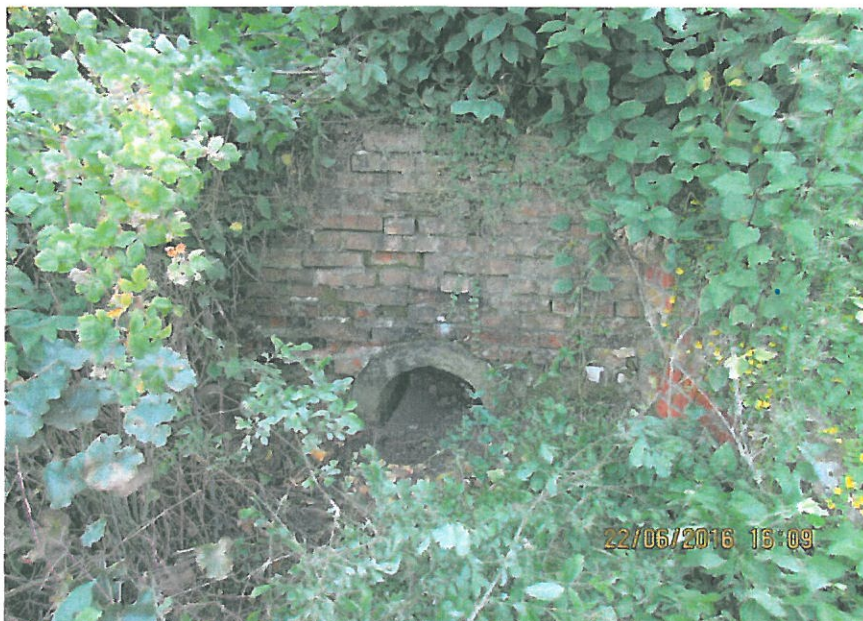
FOT 2 Ścianka czołowa - głowica wylotu (strona prawa)

- wegetacja roślinności, zanieczyszczenie ziemią parapetów
- osady na powierzchni ścian
- ubytki spoin, wegetacja roślinności w spoinach
- powierzchniowe ubytki cegieł

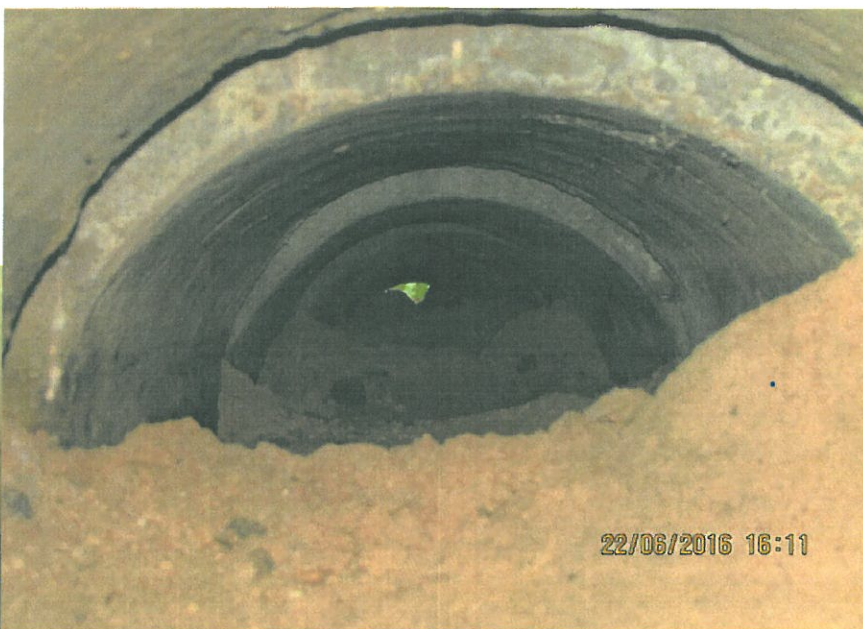
FOT 3 Konstrukcja przepustu od strony prawej

- przepust zamulony [60%]
- osady na powierzchni rur
- ubytki spoin, usypy
- przemieszczenie elementów rurowych

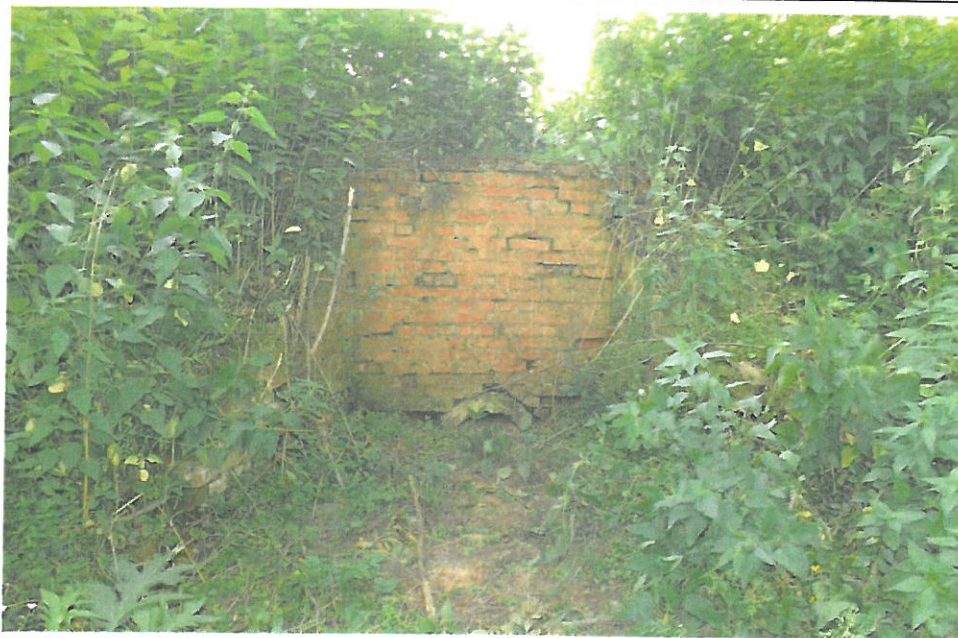
FOT 4 Ścianka czołowa**głowica wlotu (strona lewa)**

- wegetacja roślinności,
- zanieczyszczenie ziemią parapetów
- osady na powierzchni ścian
- ubytki spoin, wegetacja roślinności w spoinach
- spękania ściany - rozwarstwienie
- powierzchniowe ubytki cegieł

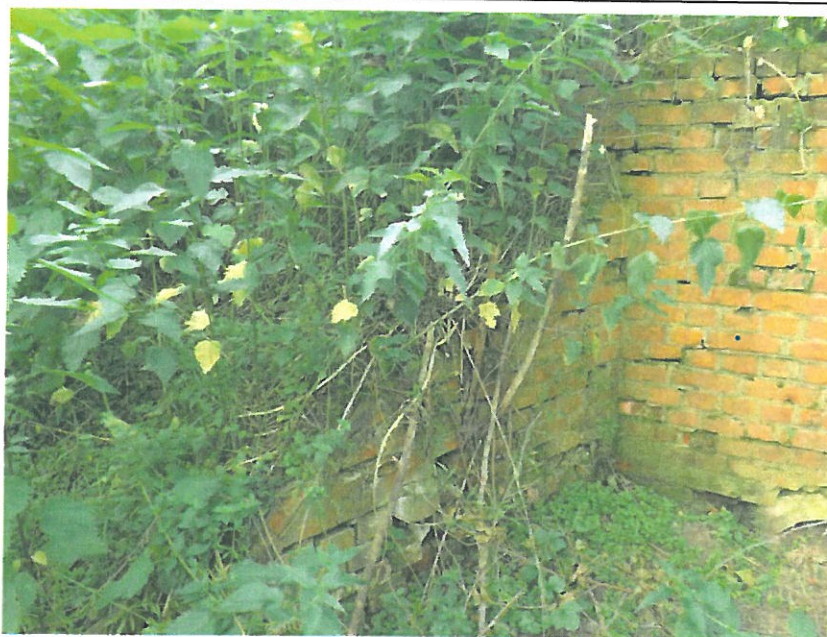
**FOT 5 Ścianka czołowa****głowica wlotu (strona lewa) - lewe skrzydło**

- wegetacja roślinności,
- zanieczyszczenie ziemią parapetów
- osady na powierzchni ścian
- ubytki spoin, wegetacja roślinności w spoinach
- spękania ściany - rozwarstwienie
- powierzchniowe ubytki cegieł

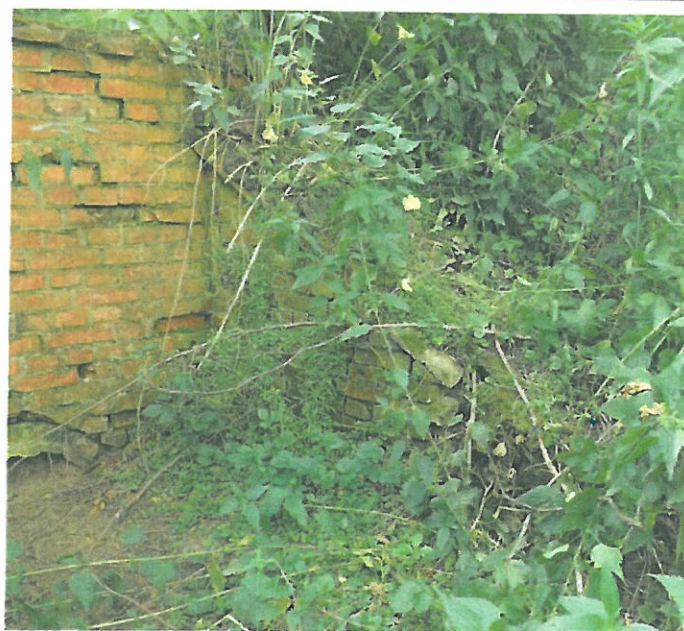
**FOT 6 Ścianka czołowa****głowica wlotu (strona lewa) - prawe skrzydło**

- wegetacja roślinności,
- zanieczyszczenie ziemią parapetów
- osady na powierzchni ścian
- ubytki spoin, wegetacja roślinności w spoinach
- spękania ściany - rozwarstwienie
- powierzchniowe ubytki cegieł
