ARCHITEKTURA

REMONT BUDYNKU KOŚCIOŁA PW. ŚW. WAWRZYŃCA W KARCZMISKACH

PROJEKT TECHNICZNY

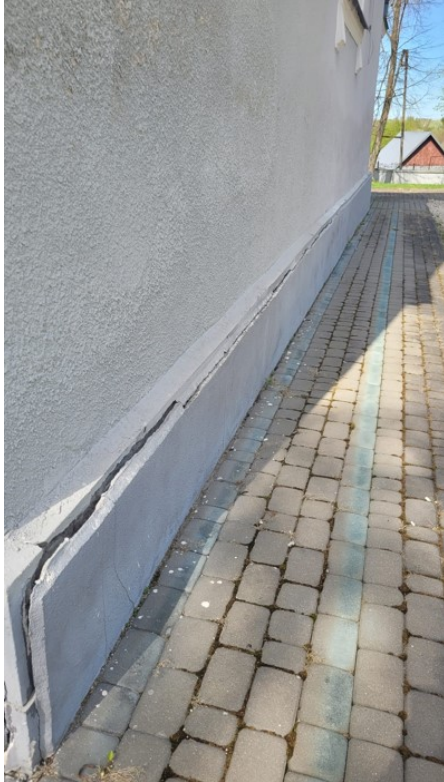
Ściany zewnętrzne zostały wtórnie pokryte tynkiem cementowym do wysokości ok. +1,60 cm. W starym budownictwie obowiązywała zasada – „czym bliżej powierzchni materiał powinien być słabszy - czyli na czerwoną cegłę stosowano tynk wapienny (elastyczny, lekki i hydrofobowy) i ten układ powinien być zachowany. Zbyt mocny materiał na słabym podłożu po prostu napręża się i pracując pęka zwłaszcza na podłożu zawilgoconym i porowatym jakim jest czerwona cegła. Na pierwszy rzut oka widać że ta tynkowo - szpachlowa twarda warstwa zamknęła możliwość oddychania zawilgoconych murów i w przeciągu kilku lat od remontu ciśnienie znajdującej się wewnątrz murów wilgoci znalazło ujście na zewnątrz powodując liczne spękania i rozerwania w tej warstwie pomimo iż zastosowana farba na elewacji nie jest szczelna. W obrębie elewacji wschodniej widoczne odspojenie wtórnej, szczelnej

warstwy wykończeniowej cokołu. Miejscowe ubytki i pęknięcia tynku na gzymsie głównym nieosłoniętym obróbką blacharską oraz gzymsie wieńczącym.

Fot.4. Stan techniczny cokołu na elewacji wschodniej,
źródło: fotografie własne

W obrębie przyziemia należy całkowicie skuć szczelne opaski cokołowe, odchodzące w większości samoistnie od muru, oraz skuć zawilgocone i zasolone tynki co najmniej 80 – 100 cm powyżej widocznych wilgotnych plam na tynku. Następnie mury należy oczyścić i wysuszyć oraz wzmocnić krzemionkowym preparatem gruntująco-wzmacniającym na podłoża mineralne i pod krzemianowe farby elewacyjne.

W przyziemiu należy usunąć opaskę budynku z kostki brukowej, dokładnie umyć i oczyścić ściany fundamentowe na głębokość min. 50 cm poniżej gruntu, oraz wykonać izolację pionową za pomocą mineralnej zaprawy uszczelniającej o grubości min. 1 cm w warstwie (maksymalnie do 3 warstw - czyli do 3 cm łącznie w zależności od ubytków - wyrównując do pozostałych powierzchni istniejących tynków. Izolację należy zakończyć maksymalnie kilka cm powyżej gruntu. Izolacja tym materiałem zatrzymuje wnikanie wody oraz zapewnia oddychanie muru.

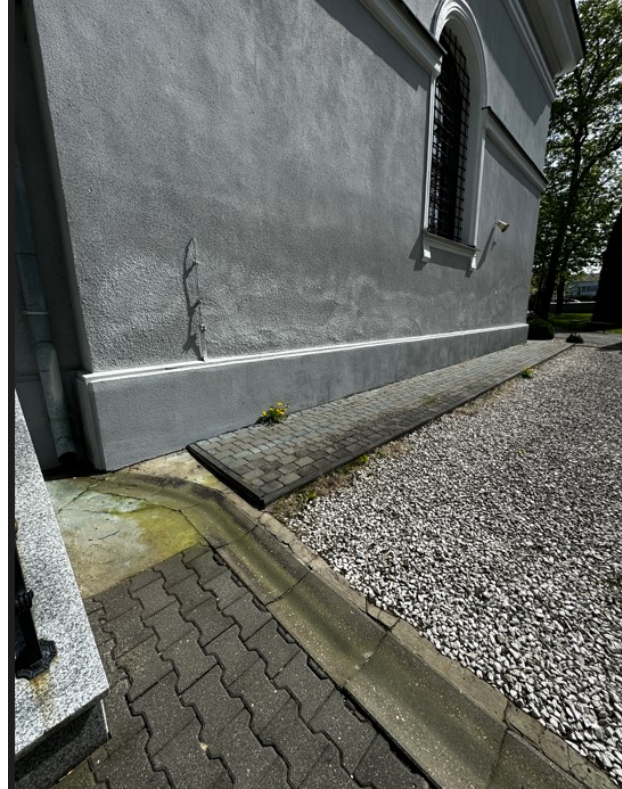
Fot.5. Stan techniczny odwodnienia liniowego na elewacji
zachodniej, źródło: fotografie własne

Należy dokładnie wyprofilować, wyprowadzić i uszczelnić korytka odprowadzające deszczówkę poza obręb obiektu.

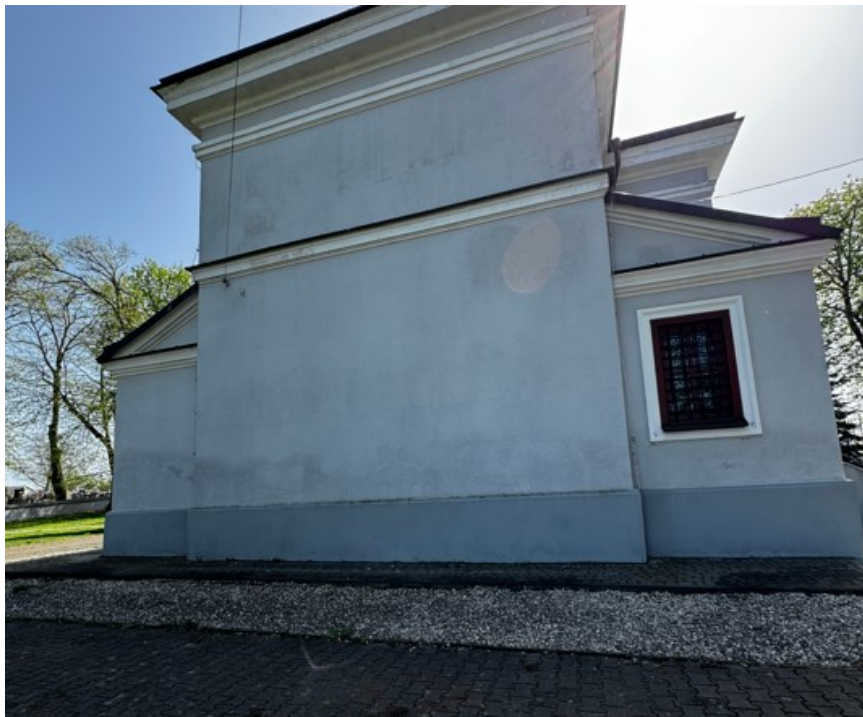
Fot.6. Zniszczenie wtórnych warstw tynku na elewacji północnej, źródło: fotografie własne

Pozostałe powierzchnie „opukać”, gluche tynki miejscowo skuć, a szczelny cementowy baranek w miarę możliwości usunąć (zeszlifować). Stary dobrze trzymający się tynk barankowy w wyższych partiach, który nie da się usunąć należy, wyszczotkować, zmyć, osuszyć i zagruntować krzemionkowym preparatem gruntująco-wzmacniającym.

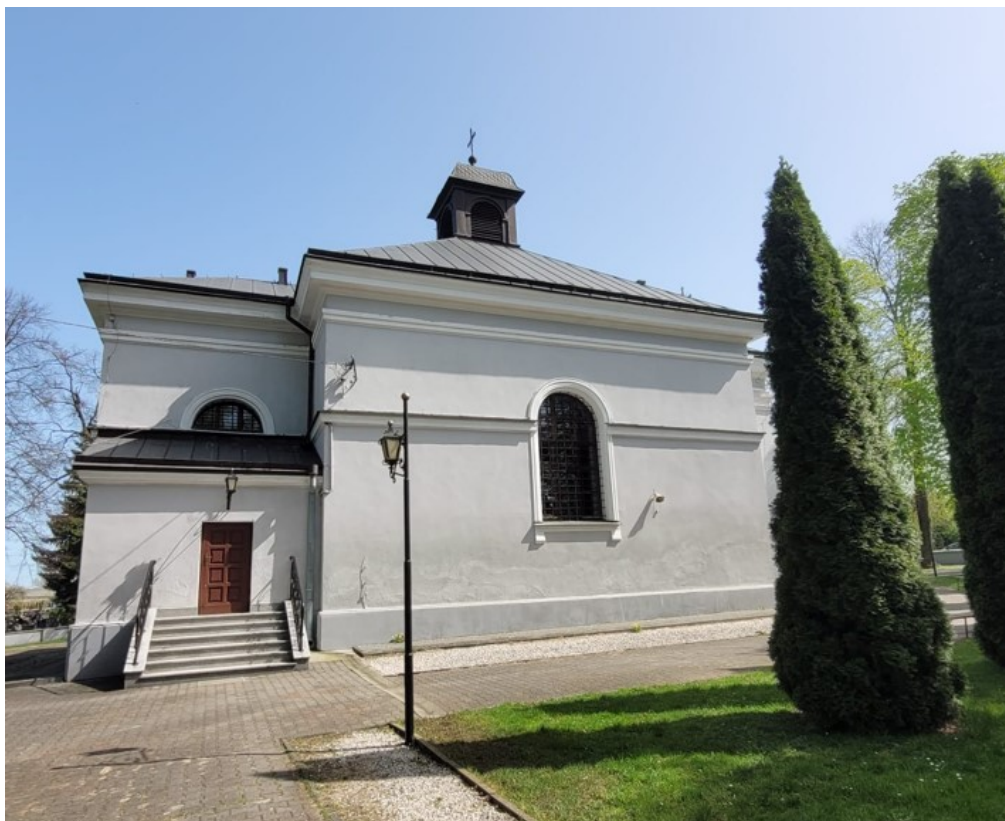
Fot.7. Zniszczenie wtórnych warstw tynku na elewacji zachodniej
źródło: fotografie własne

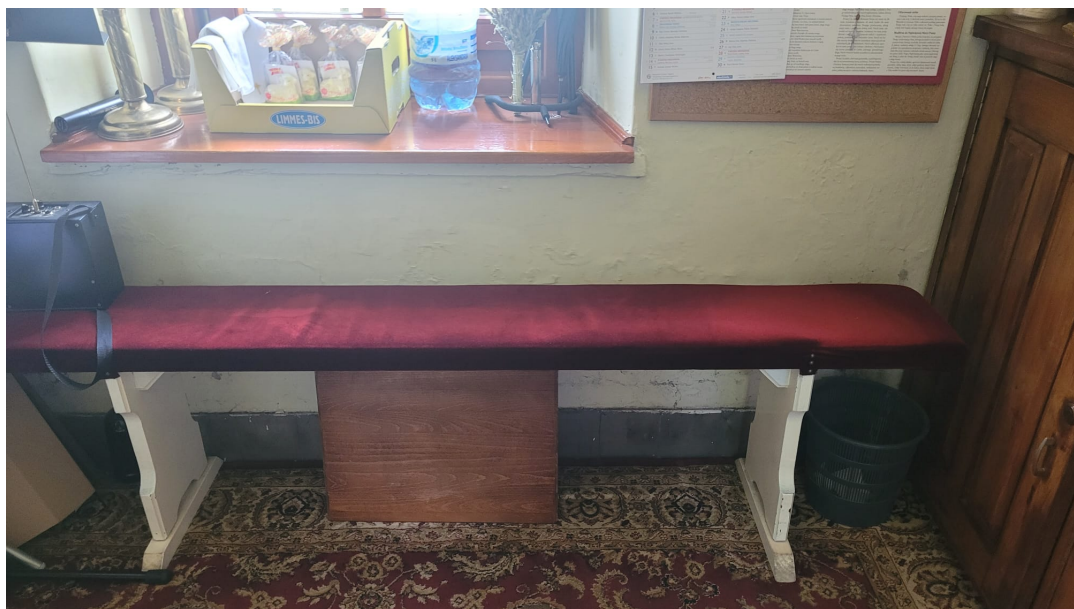
Zarówno od strony wewnętrznej jak i zewnętrznej widoczne są zawilgocenia i destrukcja tynków ścian zewnętrznych. Miejscami wilgotnościomierz wskazywał maksymalne wskazania na mierniku, zwłaszcza w obrębie ścian Przedsionka. Od wewnątrz widoczne liczne złuszczenia farby, odspojenia i ubytki tynków wewnętrznych. Zniszczenia sięgające na wysokość do ok. 1,1m nad poziomem podłogi na ścianie zachodniej.

Fot.8. Stan techniczny ścian od strony wewnętrznej - zakrystia, źródło: fotografie własne

1. Skucie starych zmurszałych, zawilgoconych i zasolonych tynków co najmniej 80 cm powyżej widocznych zawilgoceń i destrukcji z powierzchni ścian z uwzględnieniem nienaruszalności oryginalnych dekoracji typu epitafia i płyty pamiątkowe. Zaleca się całkowite usunięcie (zczyszczenie) olejnych wymalowań na kolumnach podpierających tzw. Chór.
2. Wzmocnienie wszystkich osypujących się podłoży krzemionkowym preparatem gruntująco-wzmacniającym
3. Wykonanie obrzutki czepnej z trasem WTA na całej powierzchni odkrytego muru. – pokrywając maksimum do 50 % powierzchni ścian.

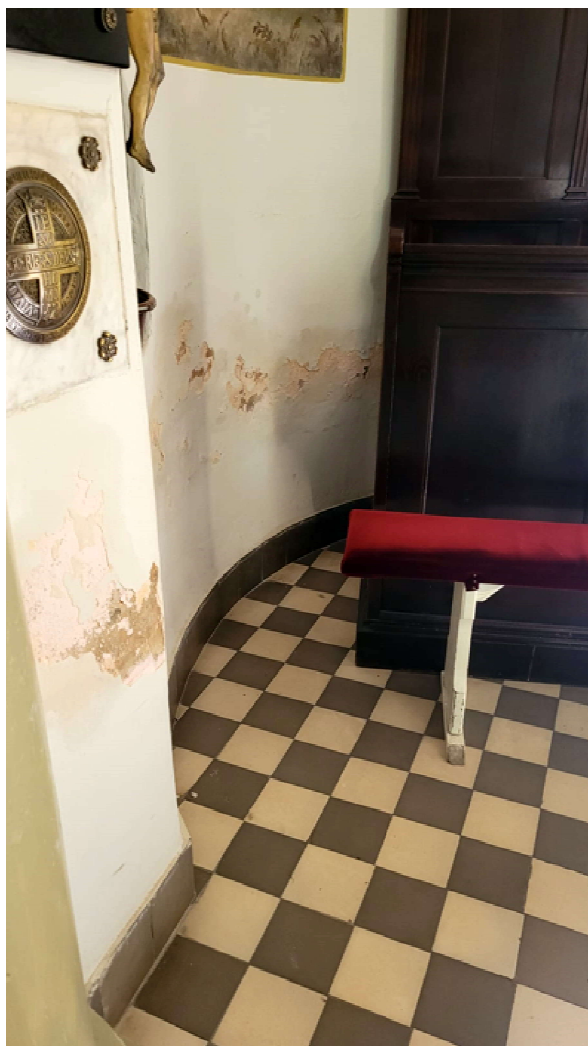
Fot.9. Stan techniczny ścian od strony wewnętrznej -
przedsionek, źródło: fotografie własne

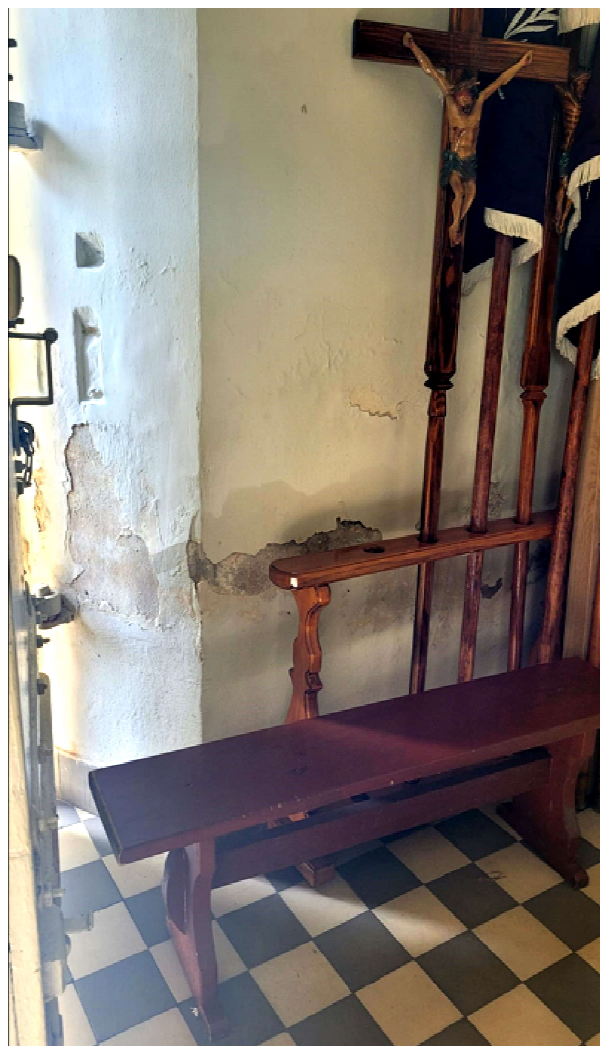
Fot.10. Stan techniczny ścian od strony wewnętrznej - nawa,
źródło: fotografie własne
