STRONA TYTUŁOWA PROJEKTU ARCHITEKTONICZNO-BUDOWLANEGO

REMONT BUDYNKU KOŚCIOŁA PW. ŚW. WAWRZYŃCA W KARCZMISKACH

ul. Kościelna 3, Karczmiska Drugie, 24-310 Karczmiska, dz. nr ewid. 165

PROJEKT BUDOWLANY

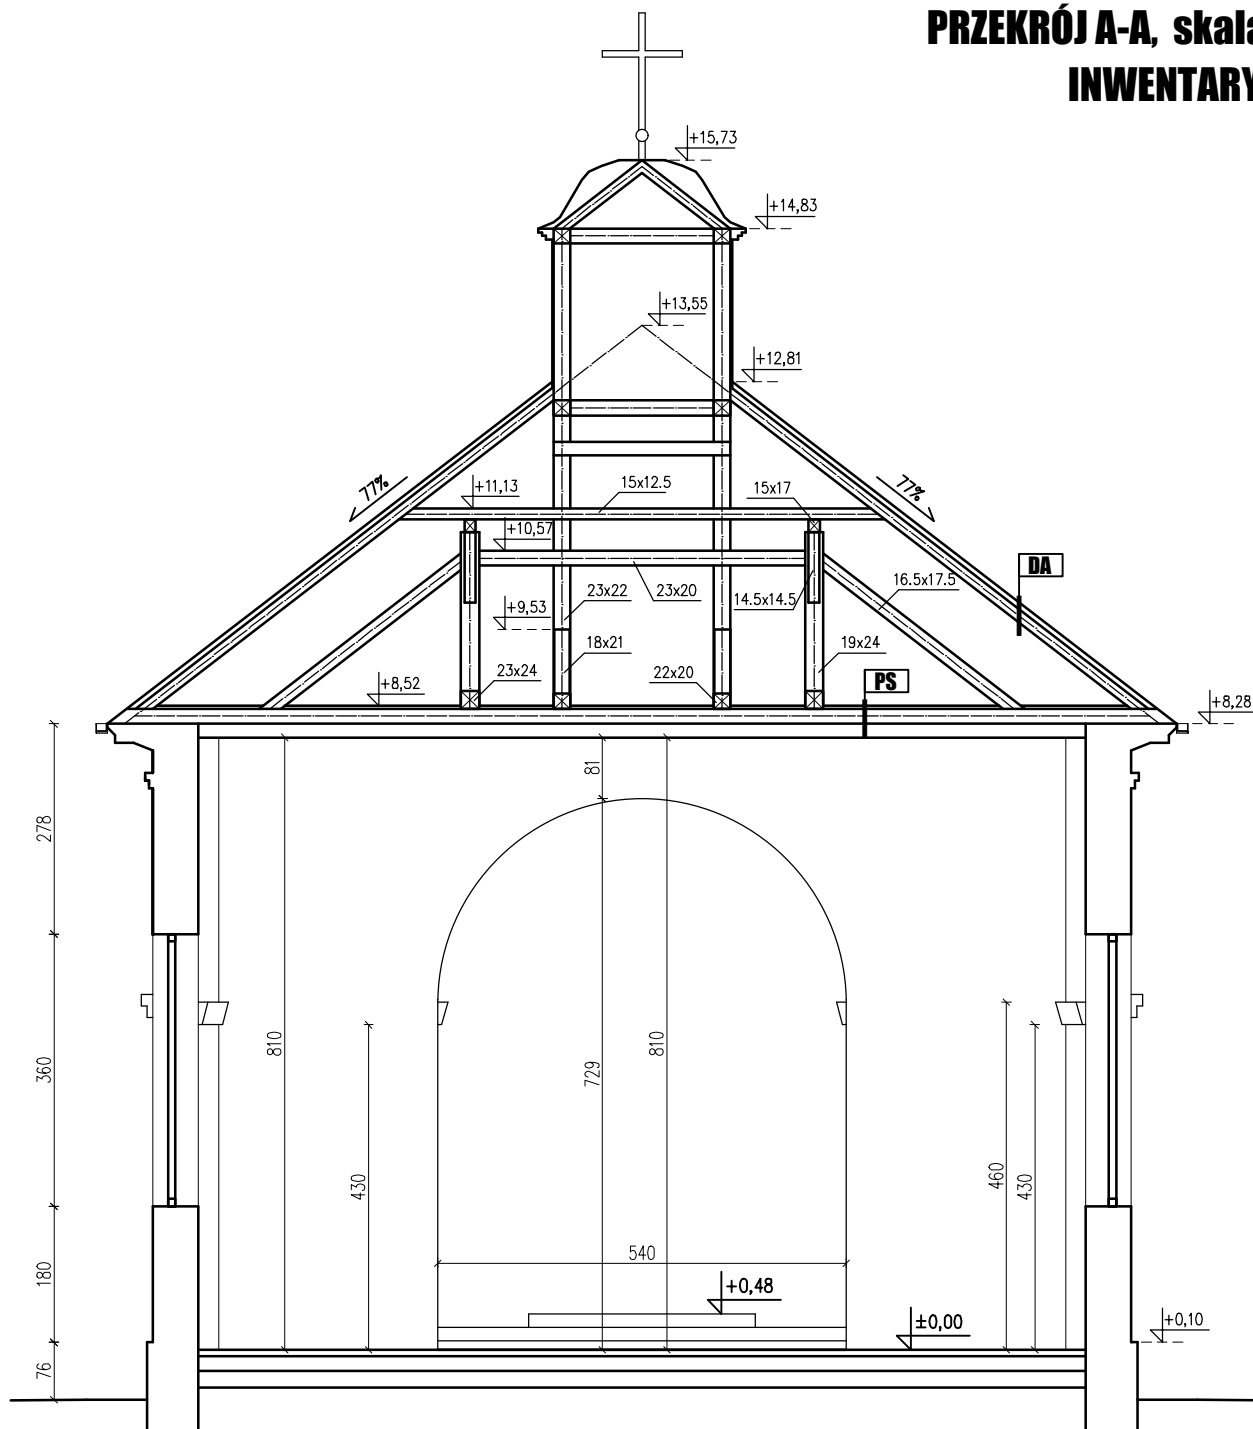
PRZEKRÓJ A-A, skala 1:100
INWENTARYZACJA

DA	DACH
blacha miedziana	2,0cm
deski co ok. 26cm	14,0cm
krokiew 17x14cm	
PS	STROP
deski	4,0cm
belki stropowe 18x20cm	20,0cm
deski	
mata trzcinowa	
tynek wapienny

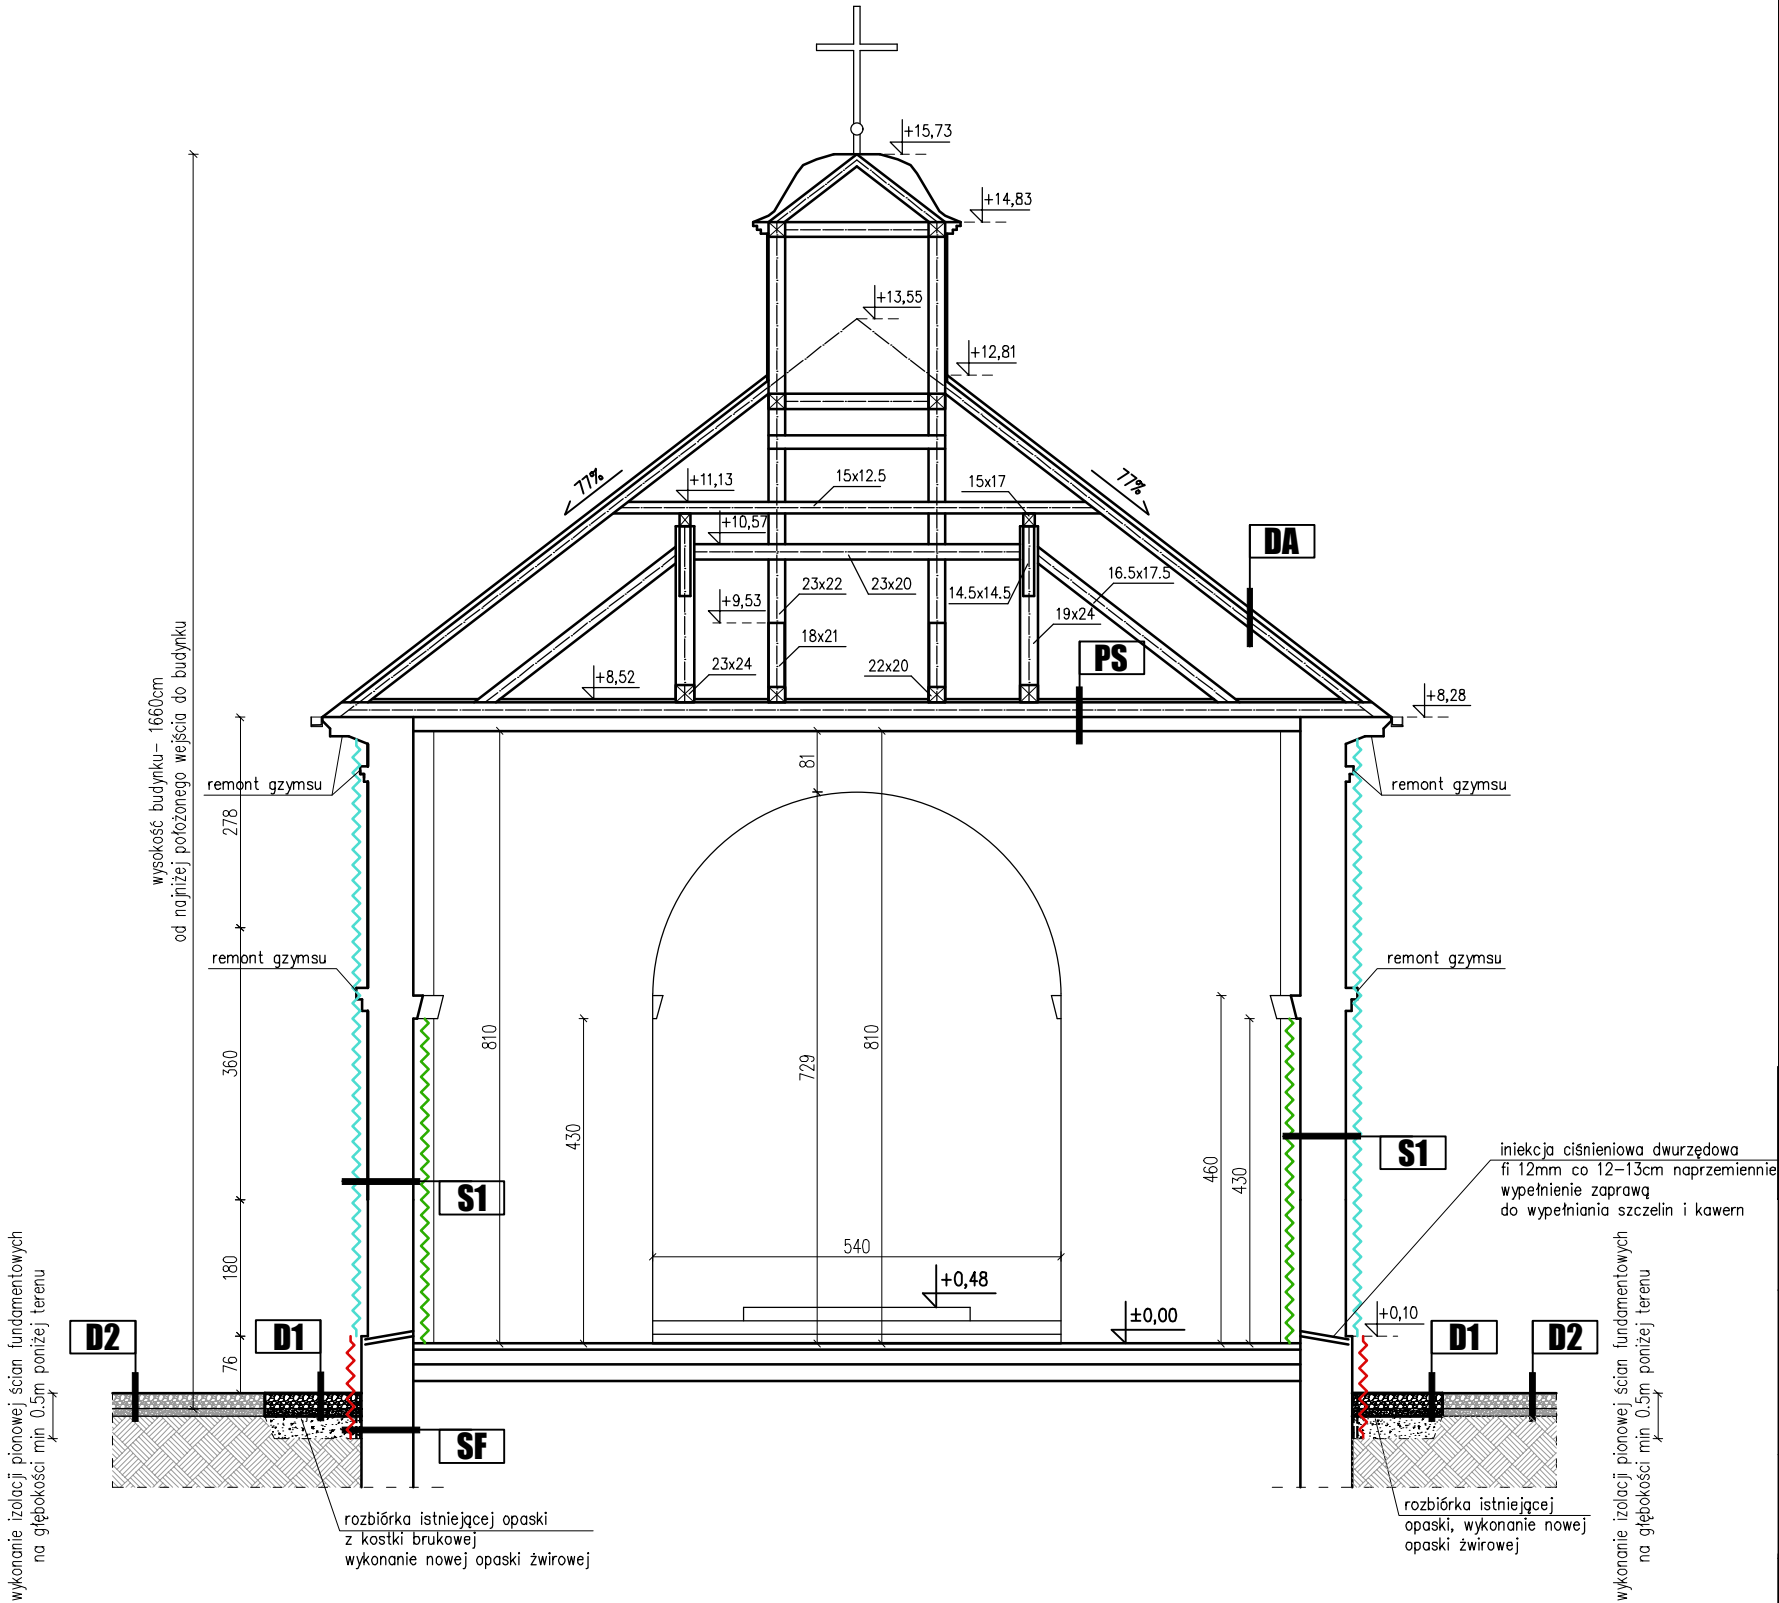
PRZĘKRÓJ A-A, skala 1:100

- skucie tynków wewnętrznych w miejscach ubytków tynku i min. 0,8m ponad ubytkami – wysokość ok. 2,00m
- całkowite usunięcie olejnych wymalowań na kolumnach podpierających Chór
- oczyszczenia nawierzchni i wykonanie ewentualnych napraw
- wzmocnienie osypujących się podłoży krzemianowym preparatem gruntująco–wzmacniającym
- w strefie cokołowej wykonanie izolacji przeciwwilgociowej poziomej metodą iniekcji ciśnieniowej dwurzędowej naprzemiennej środkiem hydrofonomym
- wykonanie nowego tynku renowacyjnego zgodnie z opisem warstw przegród budowlanych
- zatarcie pozostałych tynków do poziomu gzymsu +4,30m i malowanie farbami polikrzemianowymi

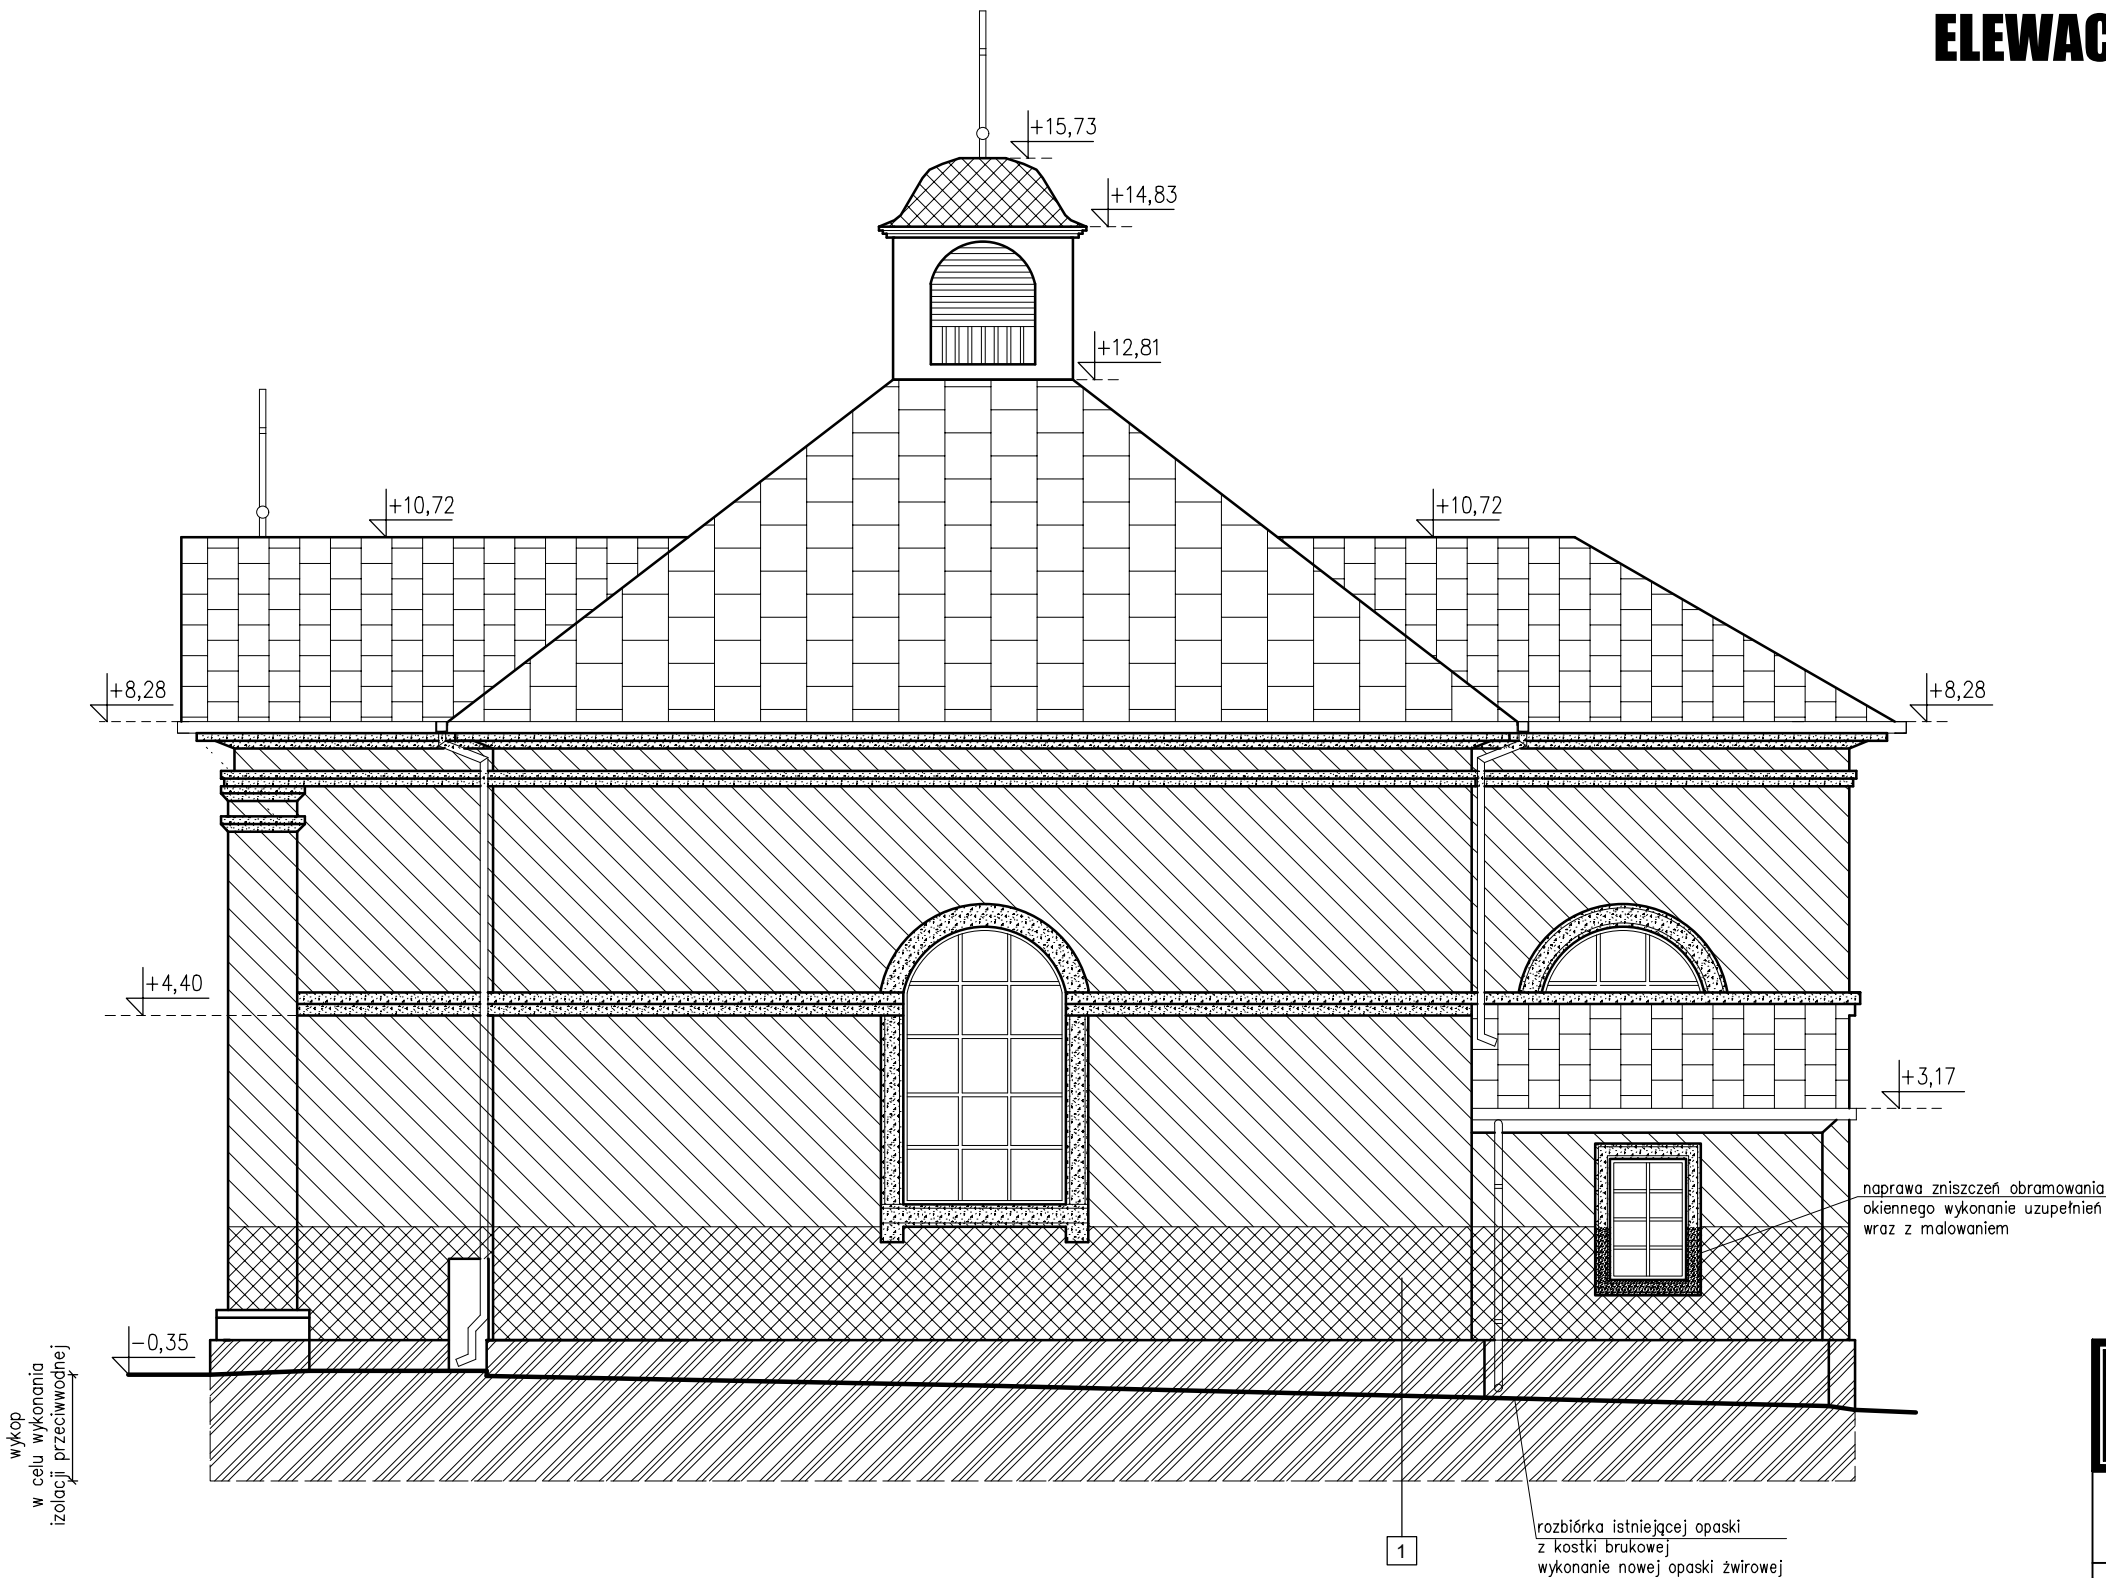
ELEWACJA WSCHODNIA, skala 1:100

- LEGENDA
- COKÓŁ
- usunięcie tynku i wtórnej warstwy wykończeniowej cokołu
 - oczyszczenie i naprawa murów
 - izolacja przeciwwilgociowa pionowa wykonana z użyciem max. 3 warstw mineralnej zaprawy uszczelniającej na wysokości min. 50cm poniżej poziomu terenu

- naprawa i wykończenie tynkami cokołów powyżej poziomu terenu z malowaniem farbami polikrzmianowymi
- SCIANY ZEWNĘTRZNE
- skucie tynków zewnętrznych do wysokości ok. +1,60m (min. 0,80–1,00m powyżej widocznych wilgotnych plam)

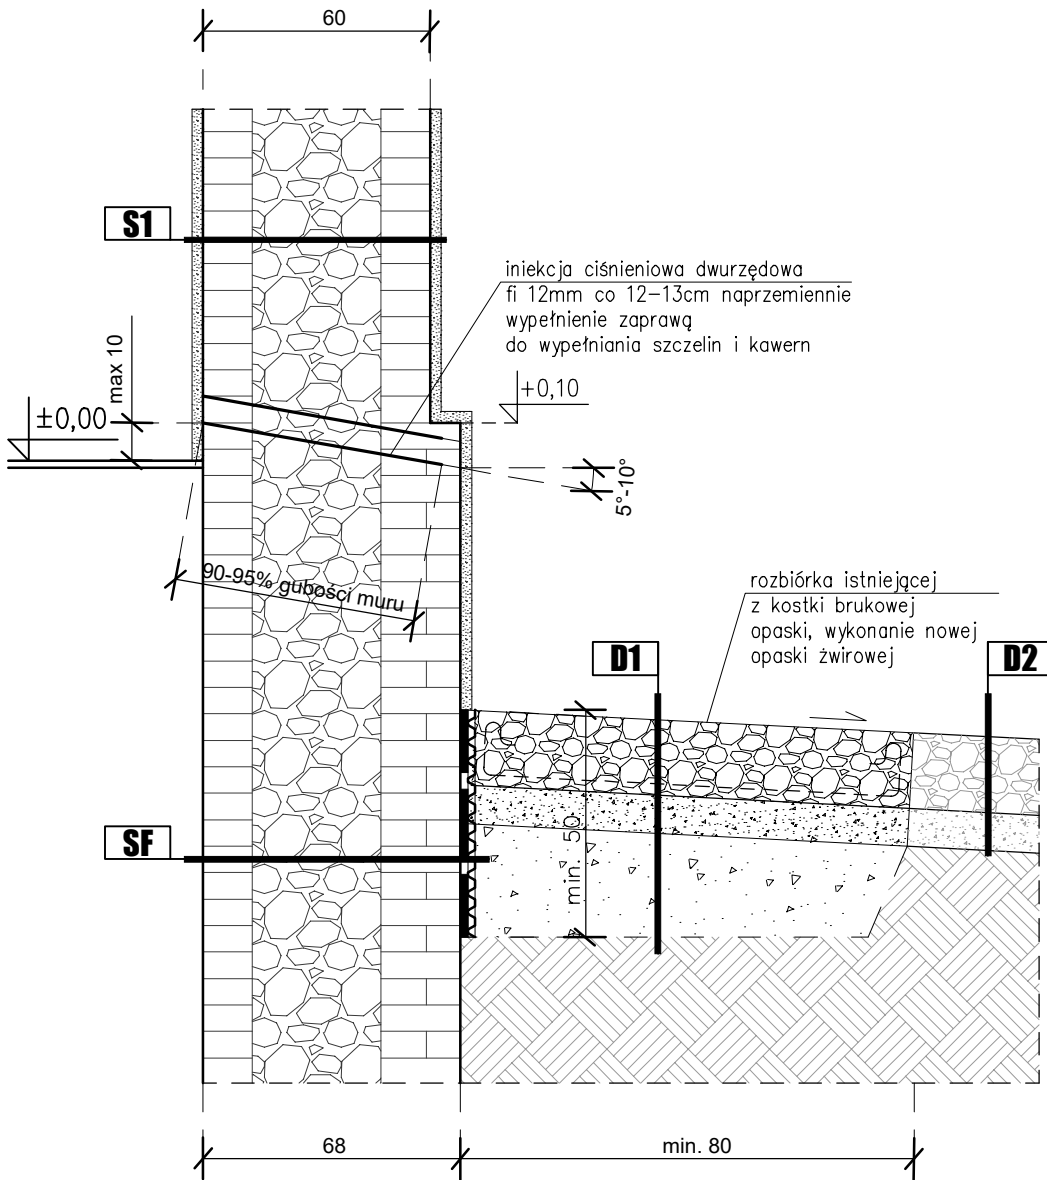
DETAL IZOLACJI ŚCIANY PRZYZIEMIA SKALA

S1 ŚCIANA ZEWNĘTRZNA

farba polikrzemianowa (zachowanie kolorystyki istniejącej)	
gruntujący preparat poplikrzemianowy	
mineralna zaprawa szpachlowa	
tynk uniwersalny (zamykający)	1,5–2,5cm
tynk wysoce porowaty, gromadzący sole w jednej warstwie	1,5–3,0cm
renowacyjna cementowa obrzutka wstępna wykonana maksymalnie na 50% powierzchni ściany.	
krzemionkowy preparat gruntujący-wzmacniający na podłożu mineralne wapienna zaprawa renowacyjna na bazie trasy (z ziarnem o gr.1,2mm)	1,5–2,0cm
istniejąca ściana murowana z cegły i kamienia	
krzemionkowy preparat gruntujący-wzmacniający obrzutka czepna z trasem, wykonana maksymalnie na 50% powierzchni ściany.	
tynk z wapiennej zaprawy renowacyjnej na bazie trasy (z ziarnem o gr. 0,8mm lub 1,2mm)	1,5–2,0cm
mineralna zaprawa z dodatkami włókien (grubość ziarna 0,5mm)	0,3–0,5cm
grunt krzemianowy	
farba polikrzemianowa (zachowanie kolorystyki istniejącej)

W przyziemiu należy usunąć opaskę budynku z kostki brukowej, dokładnie umyć i oczyścić ściany fundamentowe na głębokość min. 50 cm poniżej gruntu, oraz wykonać izolację pionową za pomocą mineralnej zaprawy uszczelniającej o grubości min. 1 cm w warstwie (maksymalnie do 3 warstw - czyli do 3 cm łącznie w zależności od ubytków - wyrównując do pozostałych powierzchni istniejących tynków. Izolację należy zakończyć maksymalnie kilka cm powyżej gruntu. Izolacja tym materiałem zatrzymuje wnikanie wody oraz zapewnia oddychanie muru.

Całość izolacji zasypać opaską żwirową na szerokość co najmniej 80 cm od muru.
