BIURO OBSŁUGI NIERUCHOMOŚCI  
I NADZORÓW INWESTYCYJNYCH  
UL. GORCZAŃSKA 16/9  
20-868 LUBLIN

# Analiza istniejącej infrastruktury torowiska Nadwiślańskiej Kolejki Wąskotorowej pod kątem techniczno – budowlanym

Wykonał:  
insp. diagnosta Górniak Marek  
Nr uprawnień budowlanych: ONB2-K-55/98

Lublin, dn. 30.06.2016r.

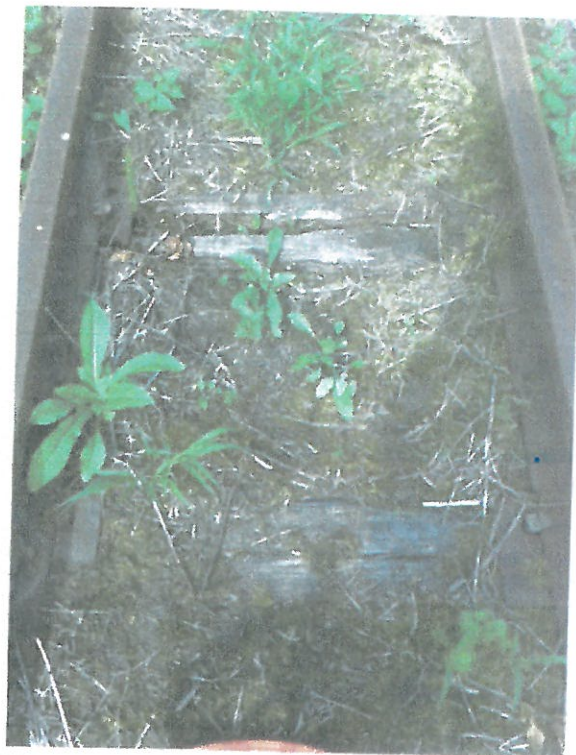
Rys. Szyna przymocowana podkładką P1S i hakiem

Na całym odcinku jest uszkodzonych 2964 szt. podkładów. Tor należy wzmocnić wymieniając podkłady, usuwając przytwierdzenia hakowe i zastępując je wkrętami lub przytwierdzeniem typu K za pomocą podkładek PM-42/49 i śrubami stopowymi.

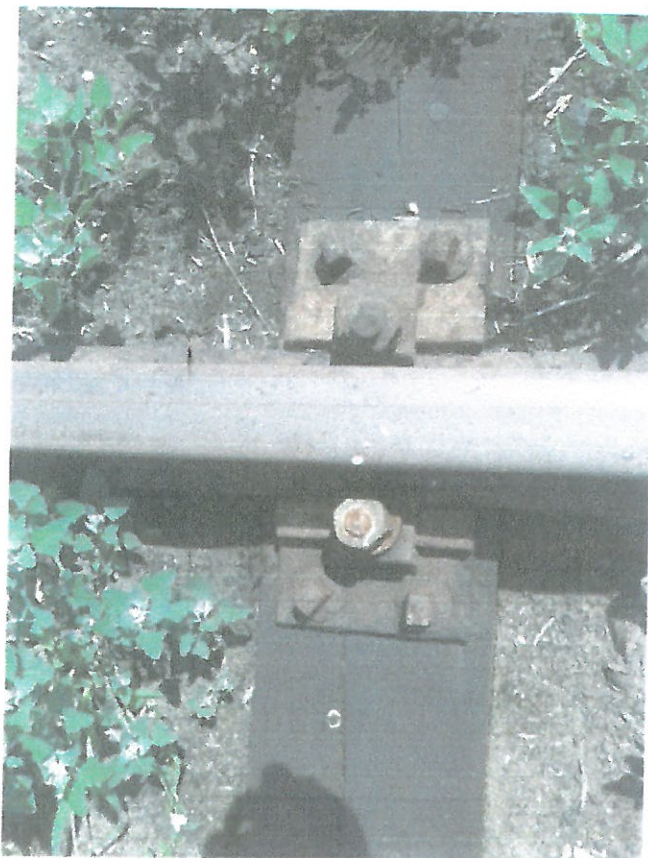
Łuki zostały częściowo wzmocnione za pomocą przytwierdzenia typu K (podkładka PM-49, śruba stopowa, wkręt, łapka, pierścień sprężysty).

Rys. Przytwierdzenie typu K na łukach

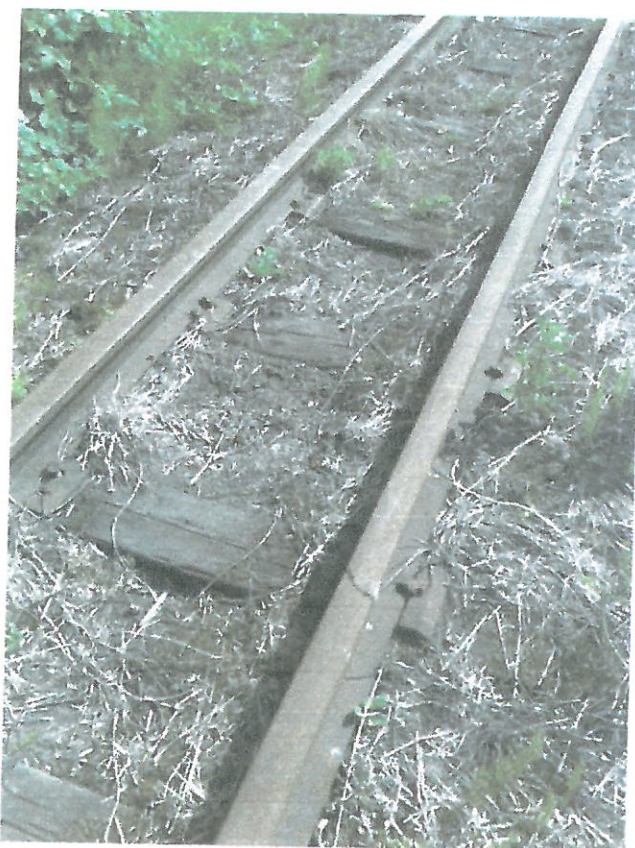
Rys. Przytwierdzenie hakowe

Na całym odcinku jest uszkodzonych 3220 szt. podkładów. Tor należy wzmocnić wymieniając podkłady, usuwając przytwierdzenia hakowe i zastępując je wkrętami lub przytwierdzeniem typu K za pomocą podkładek PM-42/49 i śrubami stopowymi.

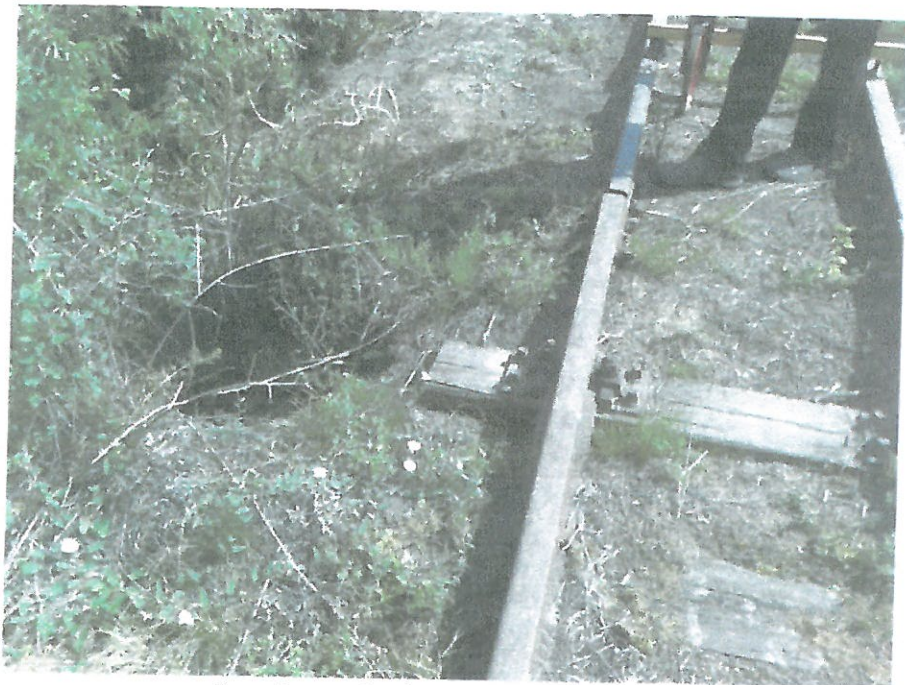
Rys. Przytwierdzenie typu K na łuku
