PROTOKÓŁ PRZEGLĄDU OKRESOWEGO - PIĘCIOLETNIEGO OBIEKTU INŻYNIERYJNEGO wynikający z art. 62 ust. 1 pkt 2 Ustawy Prawo Budowlane	8/2016 - P
--	-------------------

- 1 Nr protokołu: 8/2016 - P
 2 Data przeglądu: 23.06.2016
 3 Rodzaj obiektu: PM - przepust masywny

Przepust rurowy betonowy \varnothing 0,50m, długości 6,00m

- 4 Linia kolejowa: **Nadwiślańska Kolejka Wąskotorowa**
 Nałęczów - Karczmiska - Rozalin - Opole Lubelskie
 5 KM obiektu: 8,931
 6 Ilość torów na obiekcie: 1
 7 Osoby dokonujące przegląd:

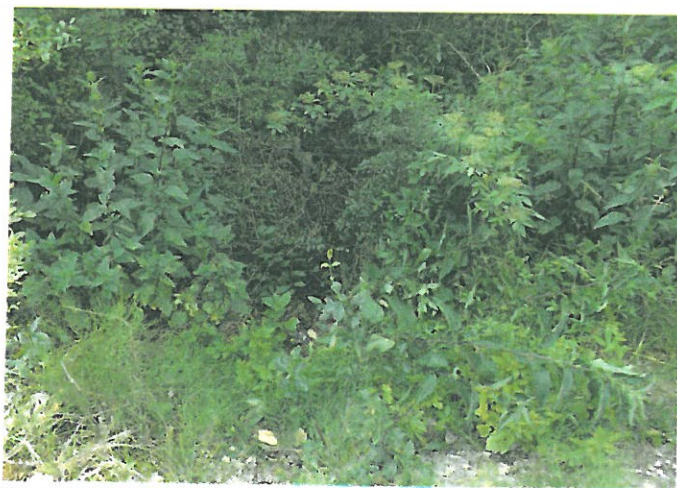
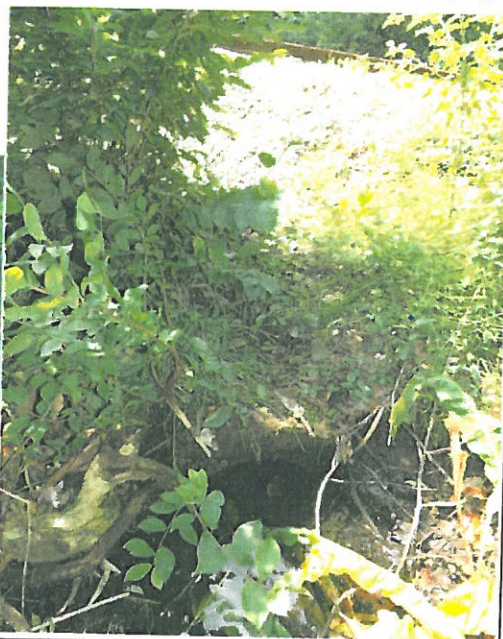
FOT 2 Ściana czołowa - głowica wlotu/wylotu
- wegetacja roślinności, niewyprofilowanie skarp

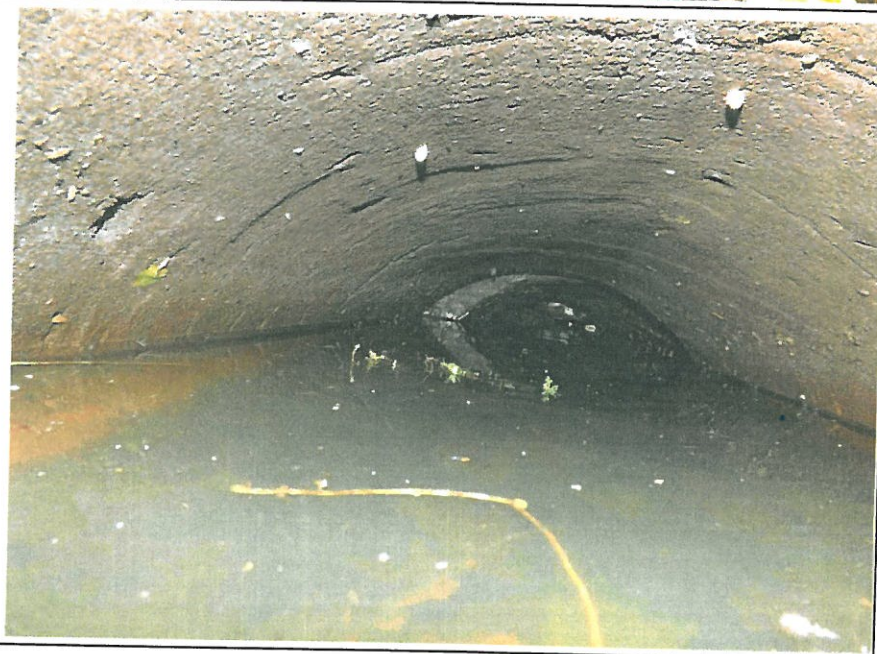
FOT 3 Przepust
- zanieczyszczenie - zamulenie przepustu [50%]
- przemieszczenie prefabrykatów rurowych

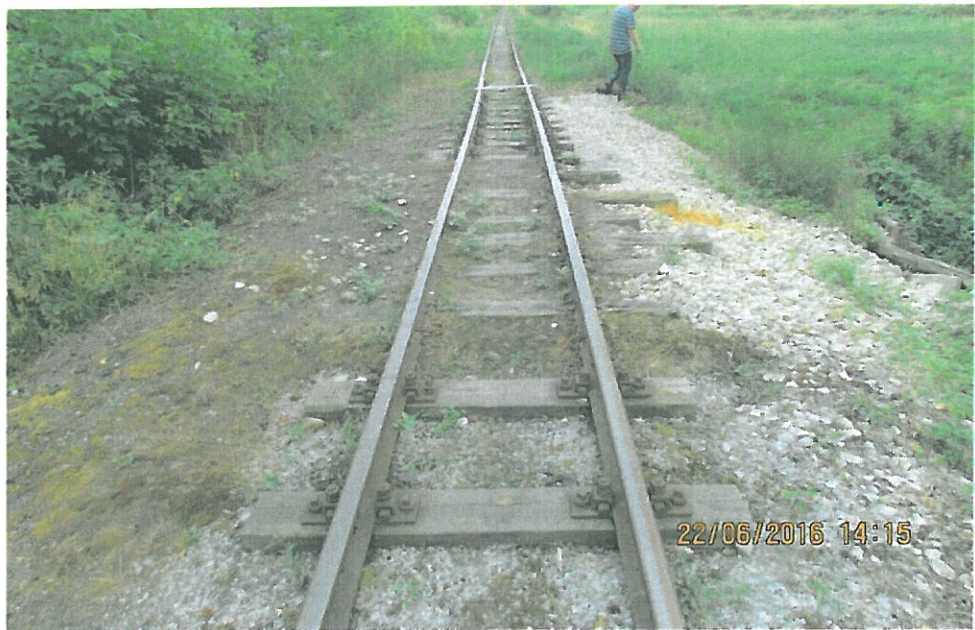
FOT 1 Nawierzchnia

- wegetacja roślinności na torowisku,
- zanieczyszczenie podkładów ziemią

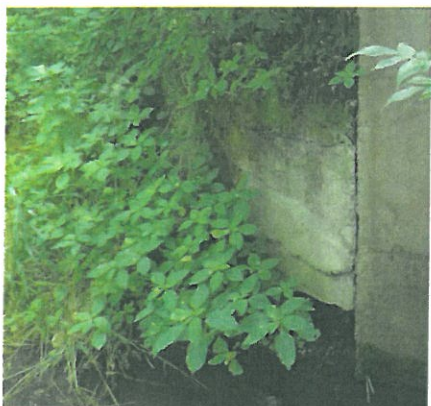
FOT 4 Ścianka czołowa - głowica wlotu (strona lewa)

- zanieczyszczenie parapetu mchami, ziemią
- ubytki spoin pref., ubytki betonu

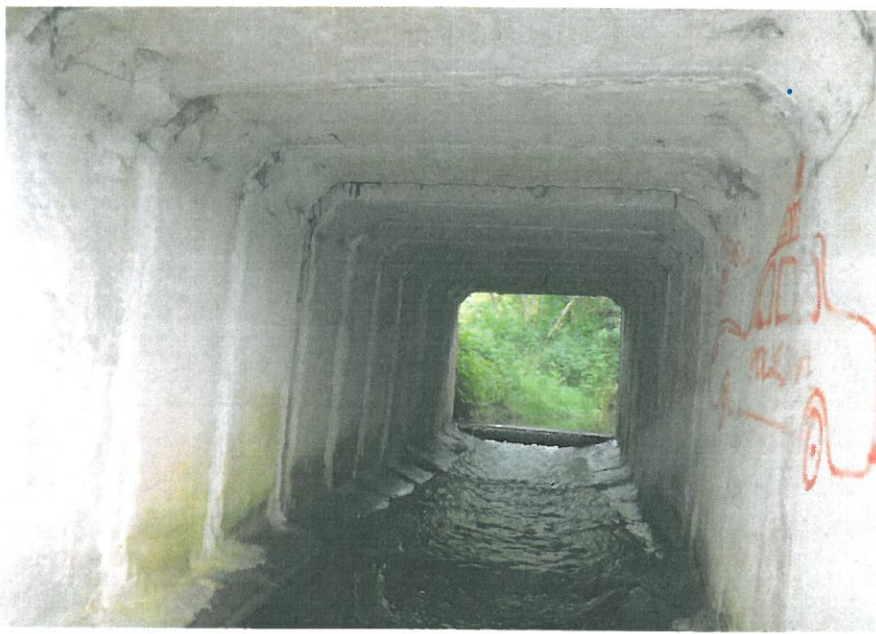
FOT 5 Konstrukcja przepustu - od strony wylotu

- zanieczyszczenie, osady na powierzchni pref.
- zanieczyszczenie graffiti

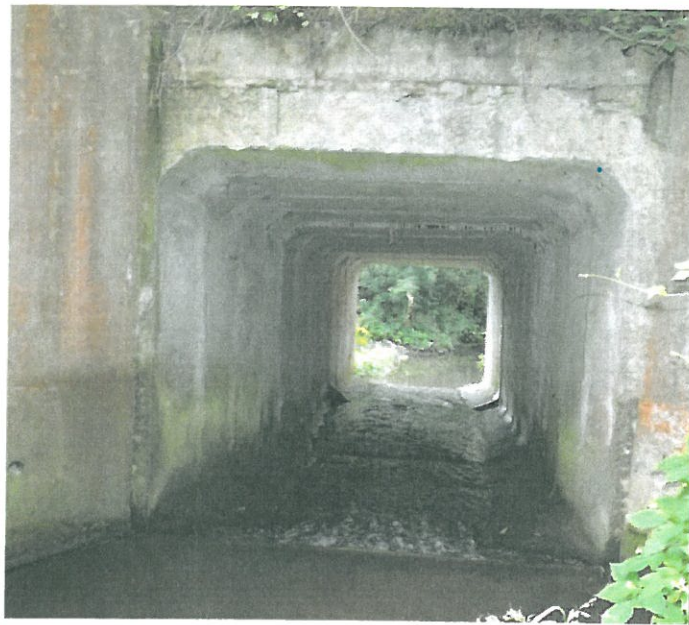
FOT 6 Konstrukcja przepustu - od strony wlotu

- zanieczyszczenie, osady na powierzchni ścian pref.

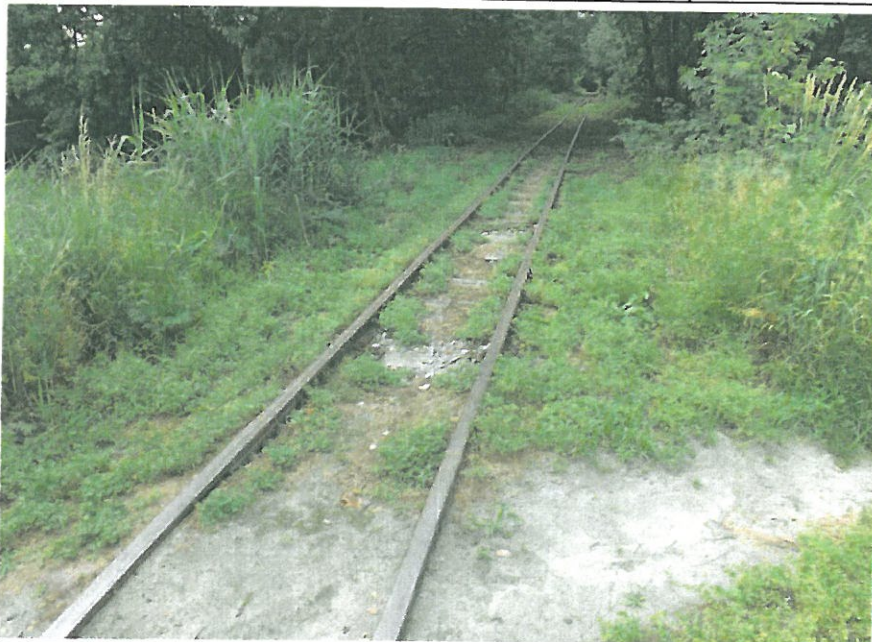
FOT 1 Nawierzchnia

- wegetacja roślinności na torowisku,
zanieczyszczenie podkładów ziemią

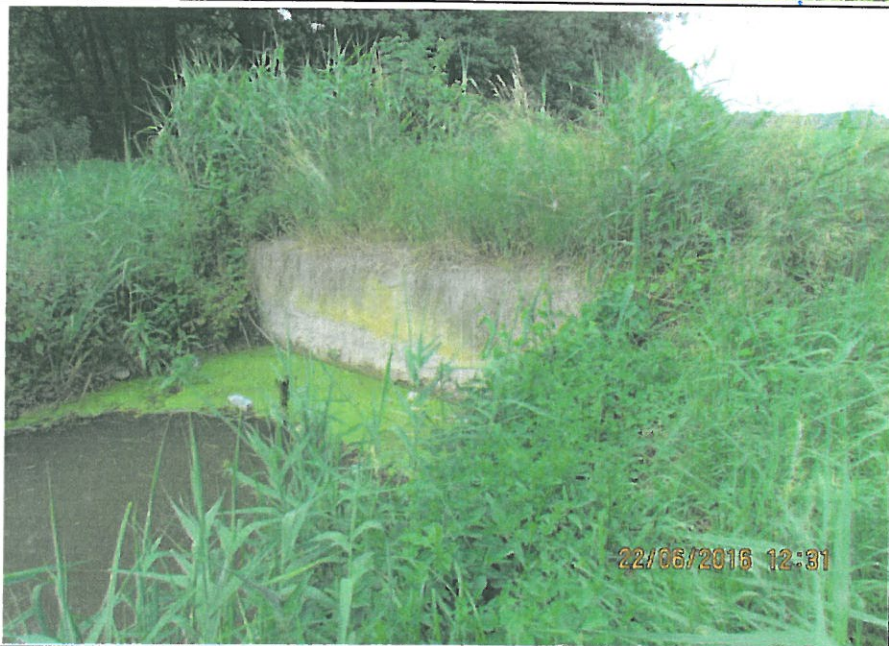
FOT 2 Ścianka czołowa - głowica wlotu (strona lewa)

- wegetacja roślinności,
zanieczyszczenie ziemią parapetów
- osady na powierzchni ścian

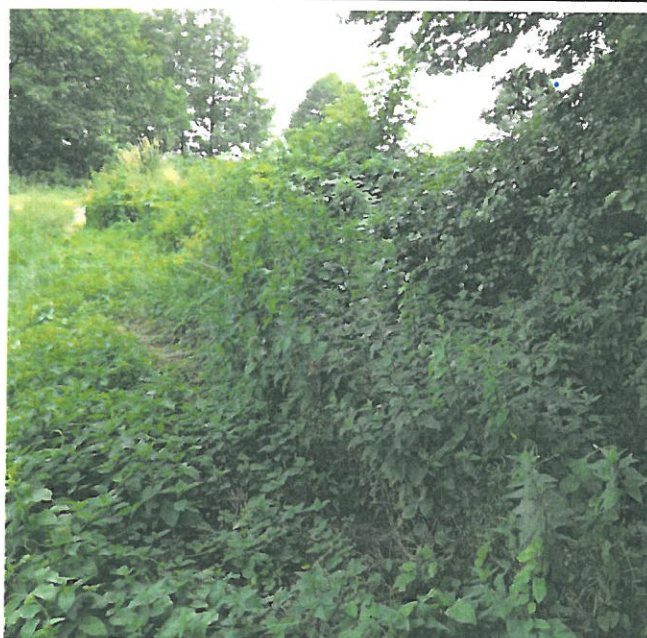
FOT 3 Ścianka czołowa - głowica wylotu (strona prawa)

- wegetacja roślinności (trawy, krzewa)

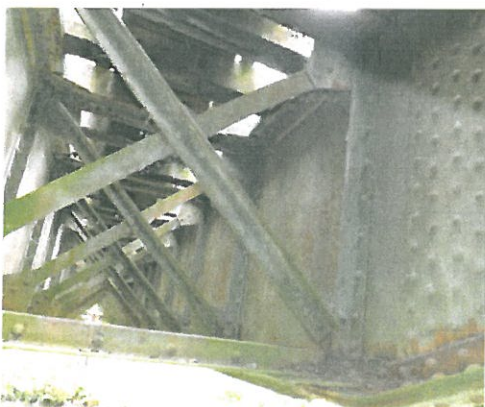
**FOT 6 Widok konstrukcji**

- zanieczyszczenie konstrukcji
- miejscowa ogniska korozji konstrukcji stalowej (powierzchniowa i wżerowa)

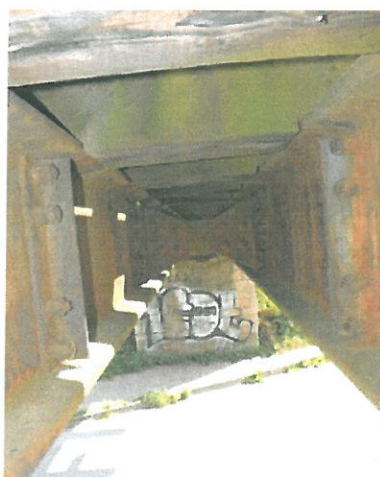
**FOT 3 Konstrukcja stalowe**

- brak zabezpieczenia antykorozyjnego konstrukcji stalowej
- korozja powierzchniowa dźwigarów

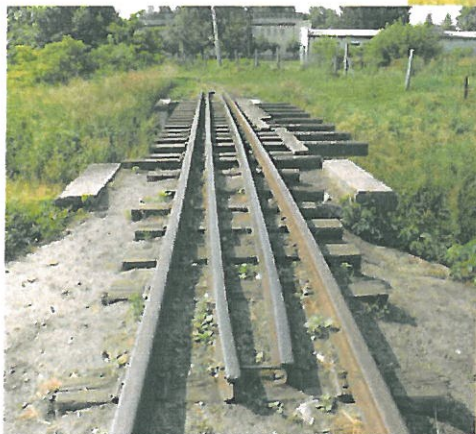
**FOT 2 Nawierzchnia - dojazdy**

- odsłonięte podkłady
- wegetacja roślinności na torowisku
- nienormatywne odbojnice, dzioby
- rozwarstwienie podkładów drewnianych
- odsłonięte podkłady drewniane w obrębie skrzydeł

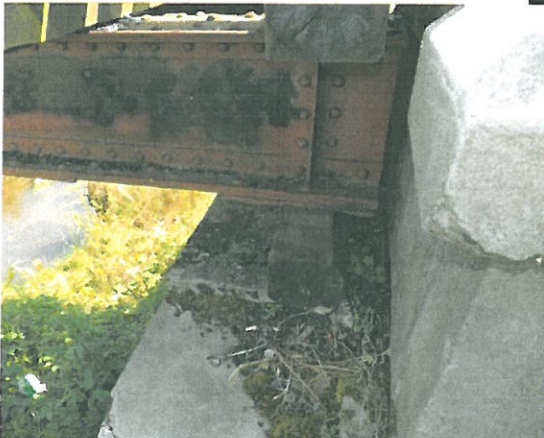
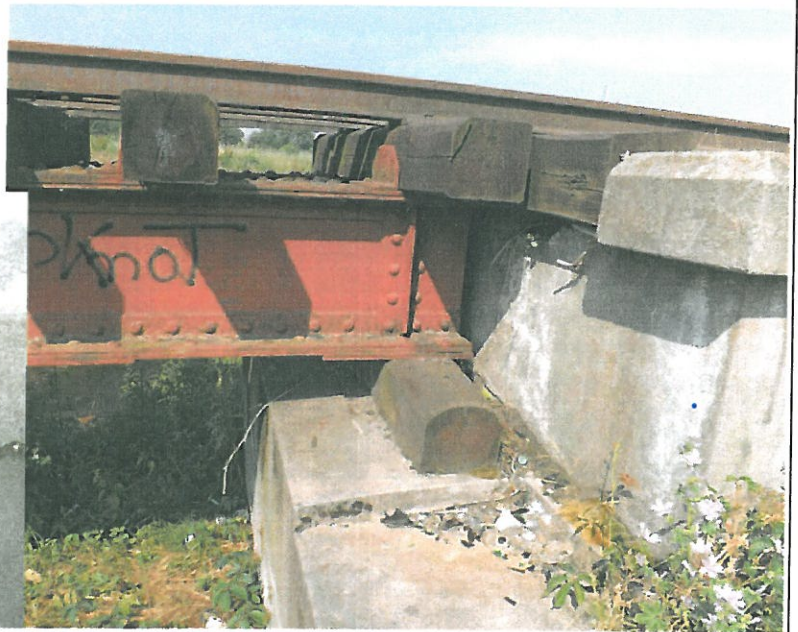
**FOT 5 Widok przyczółków**

- zanieczyszczenie ław podłożyskowych
- osady na powierzchni podpór (wykwity wapniowe)
- zanieczyszczenie konstrukcji graffiti

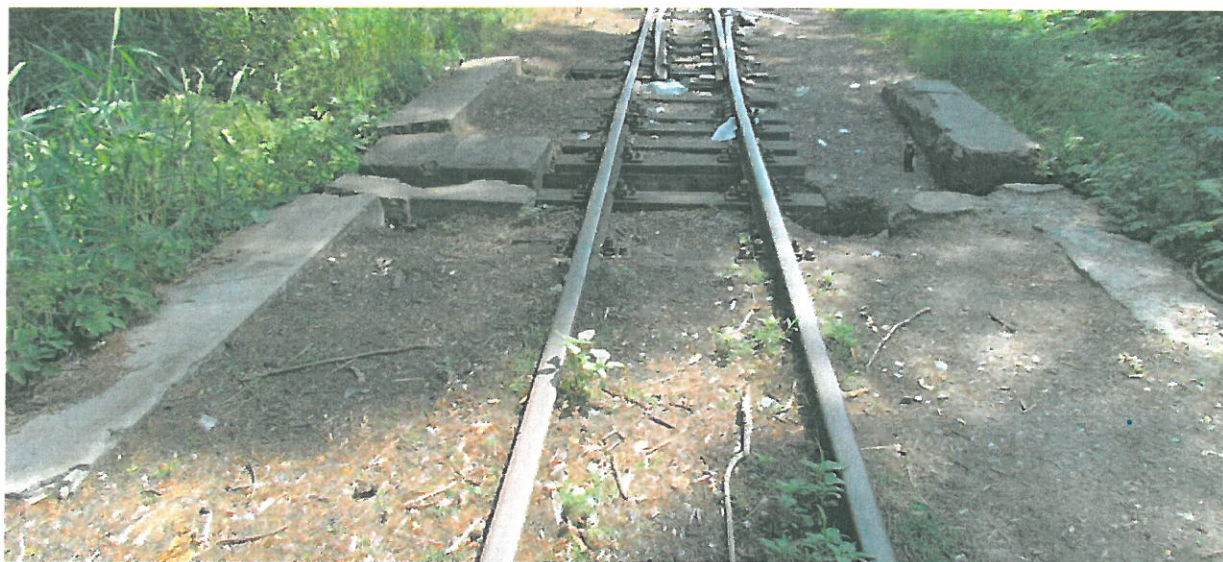
**FOT 2 Widok nawierzchni od strony podpory 1**

- zanieczyszczenie torowiska (odpady komunalne, ziemia, wegetująca roślinność)

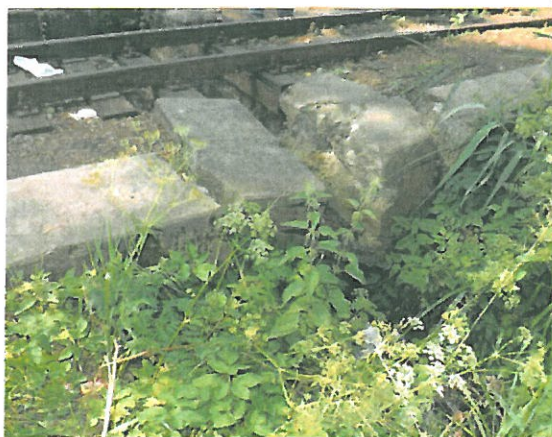
FOT 4 Ścianka czołowa - głowica wylotu (strona lewa)

- zanieczyszczenie vegetującą roślinnością (trawy), odpadami komunalnymi, ziemia
- przemieszczenie spękanych betonowych skrzydeł i ścian
- ubytki betonu
- pomycie koryta - dna przepustu przy wylocie

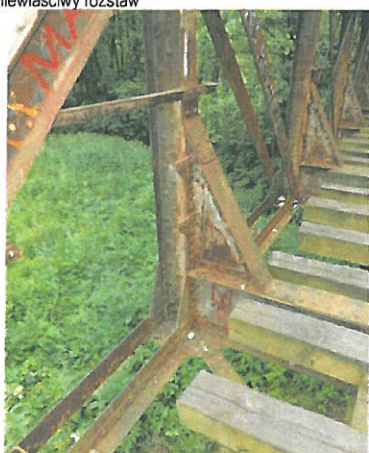
**FOT 3 Nawierzchnia, konstrukcja obiektu**

- brak zabezpieczenia antykorozyjnego konstrukcji stalowej (dźwigarów kratowych)
- zanieczyszczenie konstrukcji graffiti
- brak pomostu i barier ochronnych
- brak mocowania mostownic, niewłaściwy rozstaw

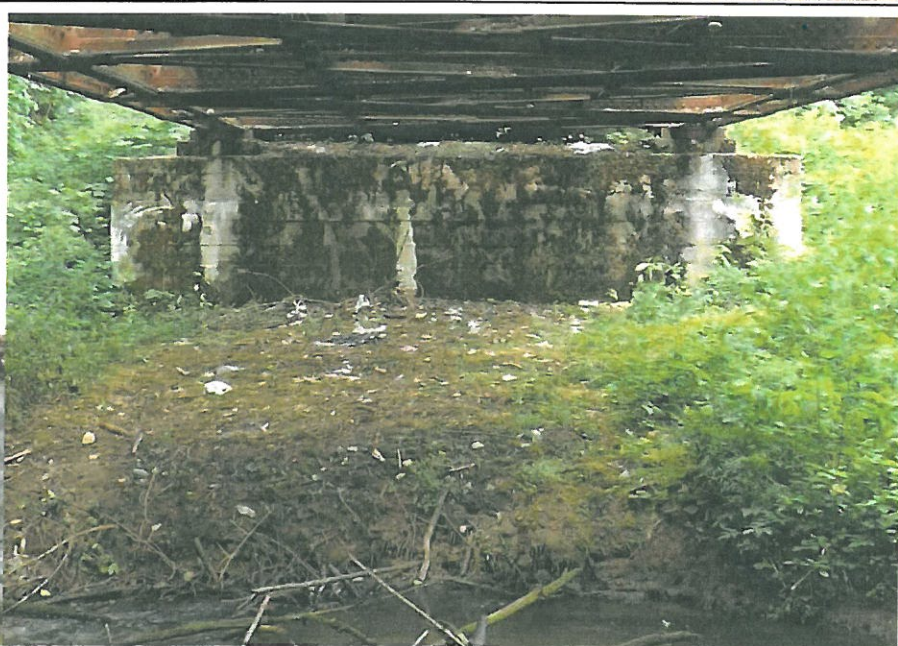
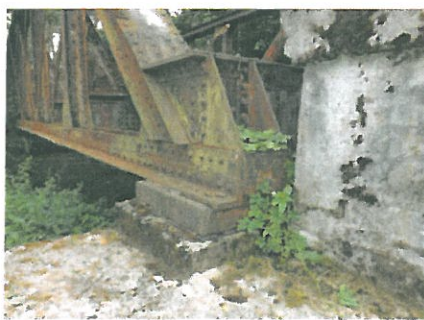
**FOT 5 Przyczółek - podpora nr 1**

- zanieczyszczenie osadami, mchami, graffiti
- zanieczyszczenie ławy podłożyskowej, koroja łożysk
- zarysowania, osady na powierzchni podpór
- wykwitły wapienne na powierzchni podpór
- zanieczyszczenie przestrzeni podmostkowej

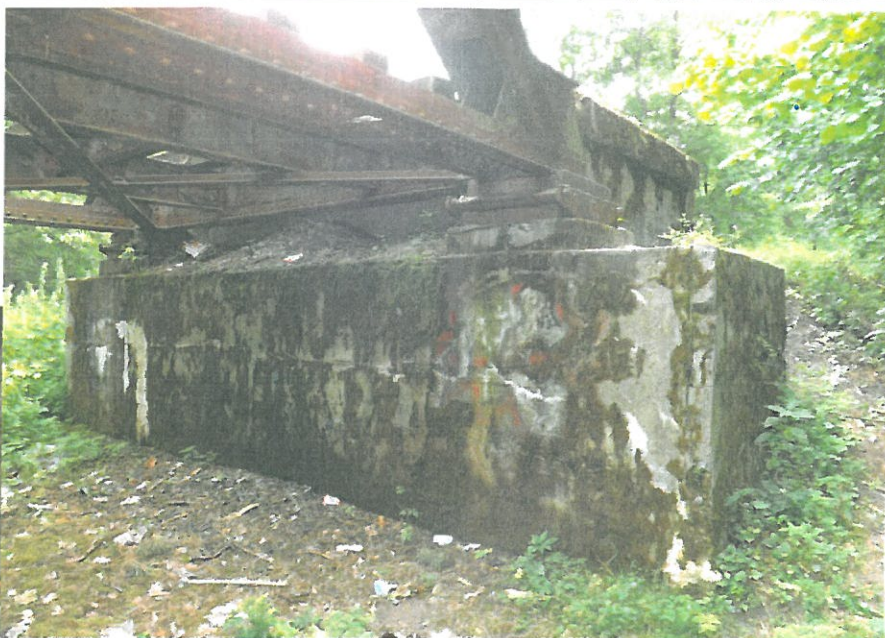
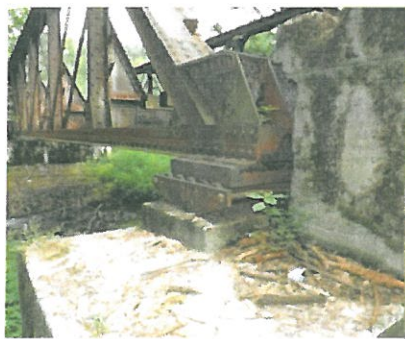
**FOT 6 Przyczółek - podpora nr 2**

- zanieczyszczenie osadami, mchami, graffiti
- zanieczyszczenie ławy podłożyskowej, koroja łożysk
- zarysowania, osady na powierzchni podpór
- wykwitły wapienne na powierzchni podpór
- zanieczyszczenie przestrzeni podmostkowej

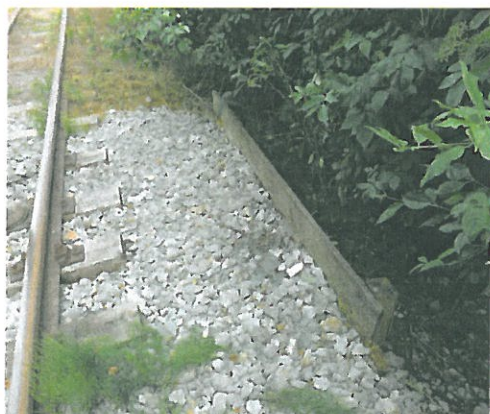
**FOT 2 Umocnienia torowiska - strona lewa/prawa**

- ubytki tłucznia torowiska
- ubytki nasypu
- zabezpieczenie toru - deskowanie
- wegetacja roślinności - krzewów na nasypie

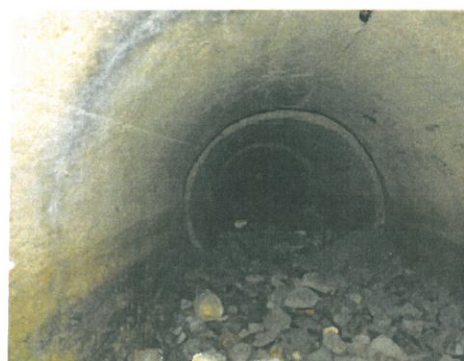
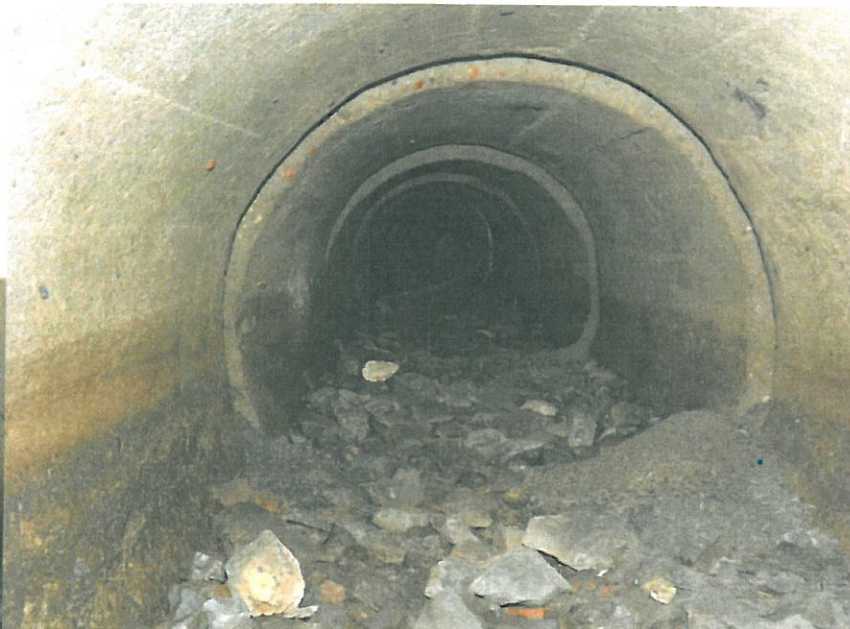
**FOT 6 Konstrukcja przepustu od strony wylotu****(strona lewa)**

- zanieczyszczenie, osady na powierzchni ścian
- usypy
- brak ciągłości prefabrykatów - przemieszczenia

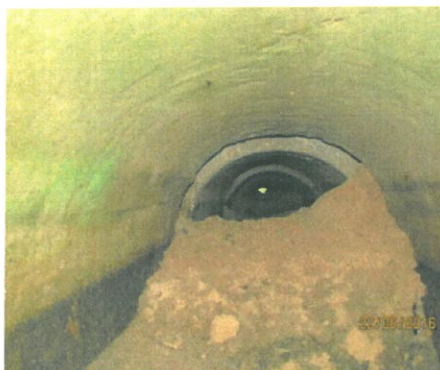
FOT 3 Konstrukcja przepustu od strony prawej

- przepust zamulony [60%]
- osady na powierzchni rur
- ubytki spoin, usypy
- przemieszczenie elementów rurowych
